河川堤防の被災状況(津波)

「津波」による堤防被災(北上川右岸・釜谷堤防)

「津波」による堤防被災(北上川左岸・月浜堤防)

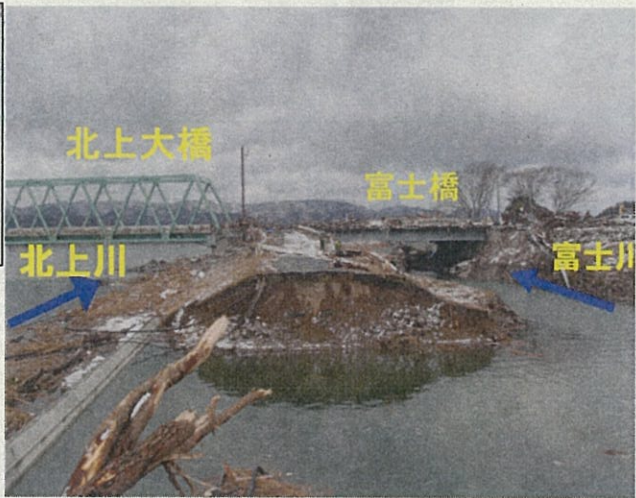
- 釜谷堤防はS30~H8年施工、津波により堤防約1,100mが流出。
- 堤体部分は、ほぼ全段面が流出している。

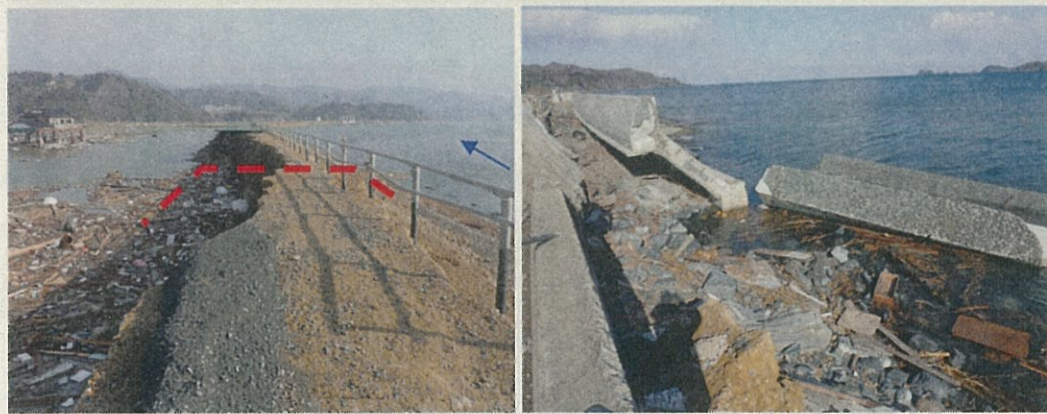
・土堤部はM44~T14年施工、川裏が著しく侵食を受けている(津波越流)。
 ・河口部特殊堤はH18年3月に施工、川側へ引きずられるように倒壊・崩壊している。

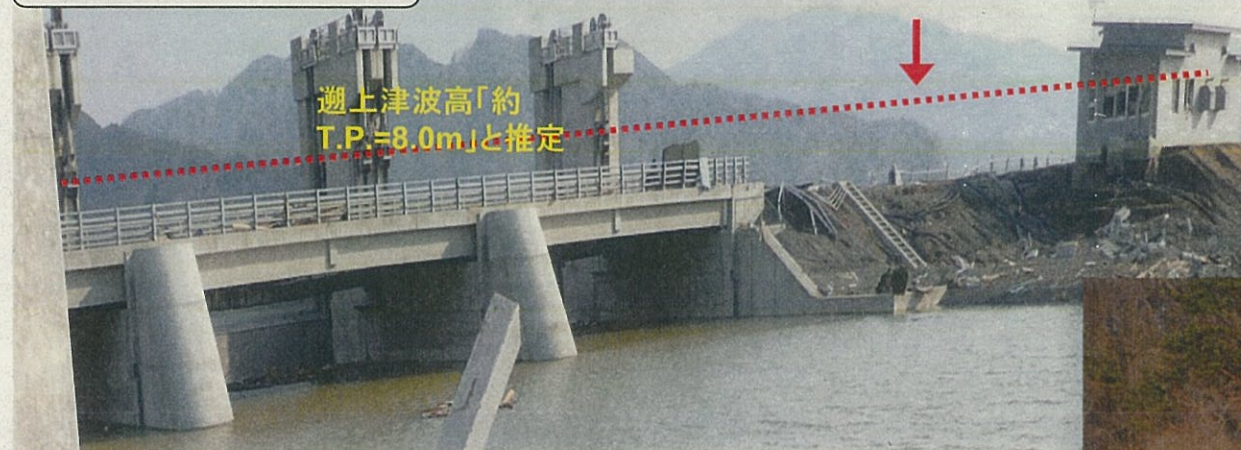
2.0k(月浜第一水門)

遡上津波高「約 T.P.=8.0m」と推定

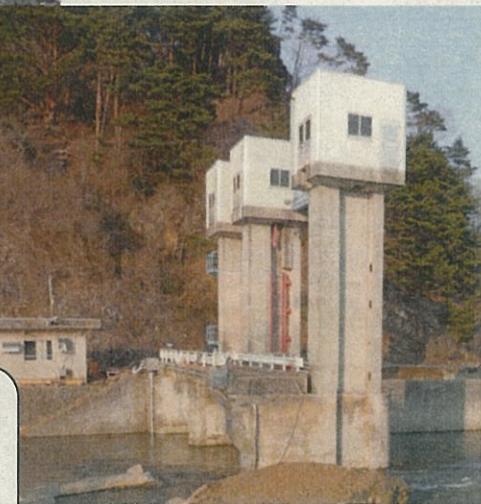
0.1k(月浜第二水門付近)
 窓に残った痕跡が水門管理橋の高欄よりも高いことから T.P.7.0m程度と推定。

遡上津波高(推定) 約 T.P.7.0m

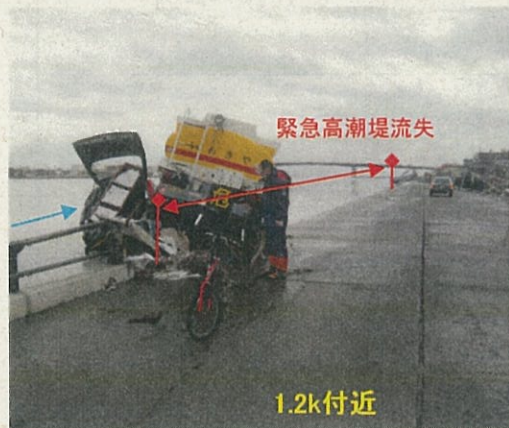
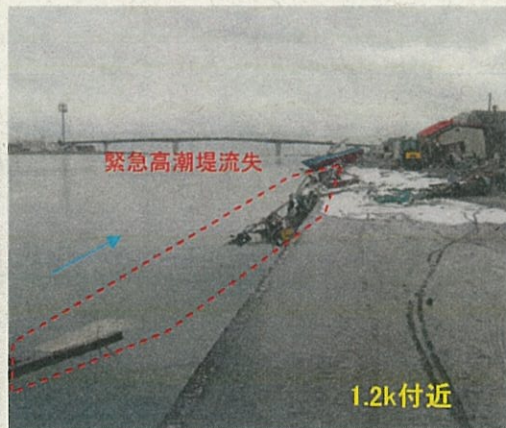
被災断面(スケッチ・ポンチ絵等)

・旧北上川河口部の緊急高潮堤が流失・陥没。
・地盤も大きく沈下

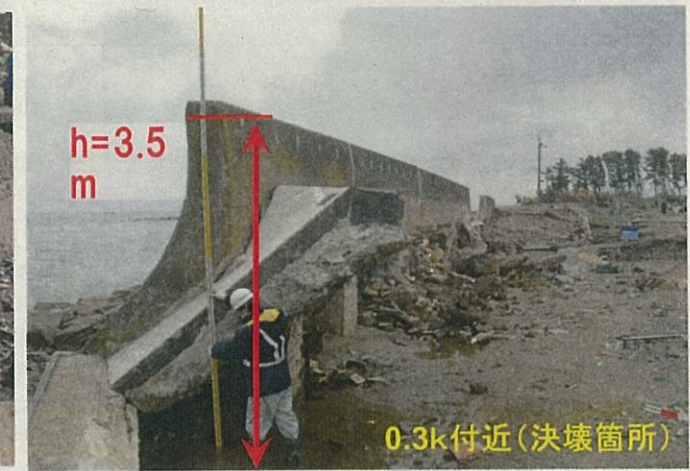
0.2k+50m付近(決壊箇所)

h=3.5m

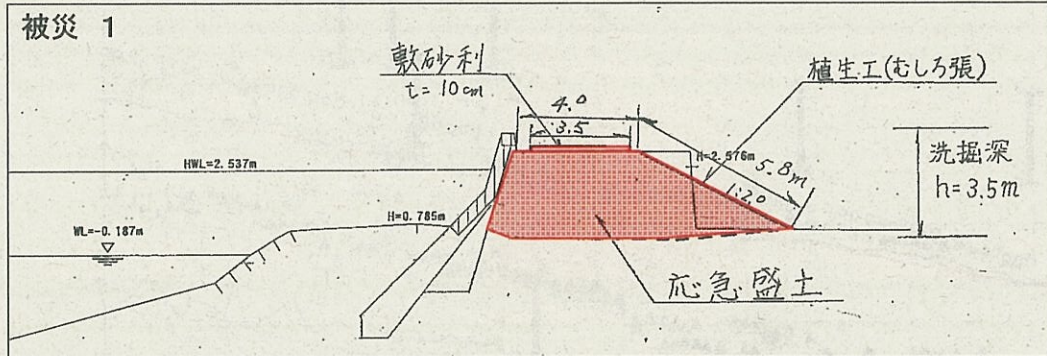
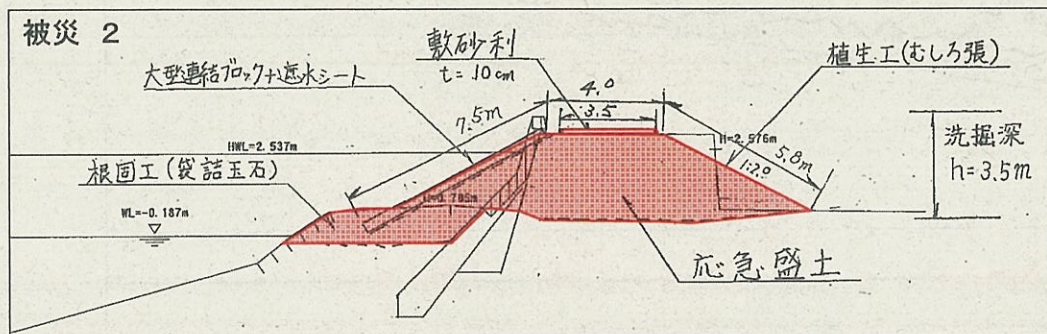
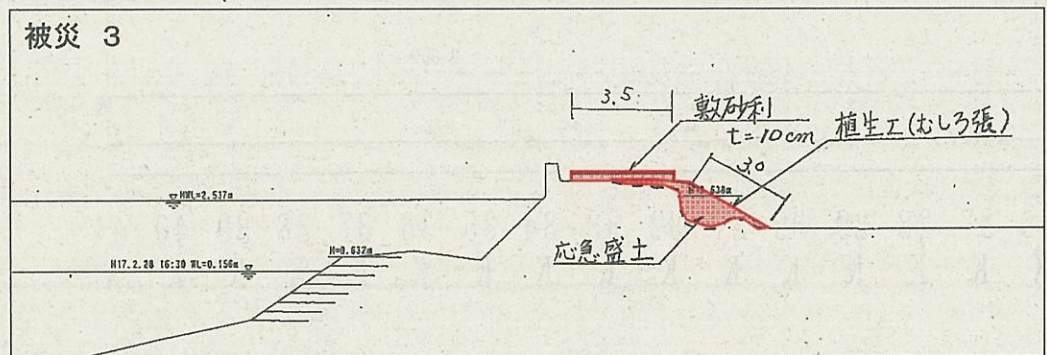
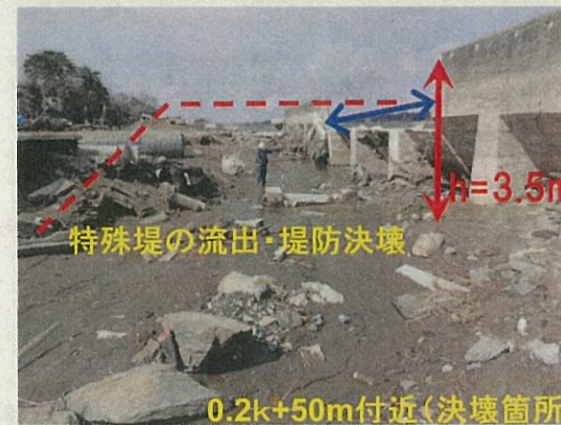
被災断面(スケッチ・ポンチ絵等)

- ・鳴瀬川河口部・右岸特殊堤L=420mが流失。
- ・下流側は特殊堤及び海岸堤防の接合部を境に流出している。

特殊堤の流出・堤防決壊

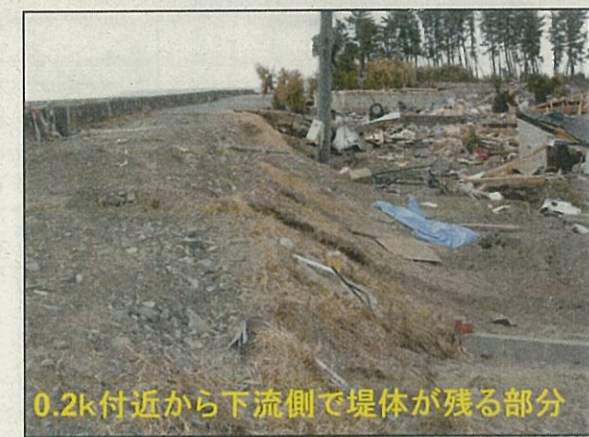
0.2k+50m付近(決壊箇所)

h=3.5m

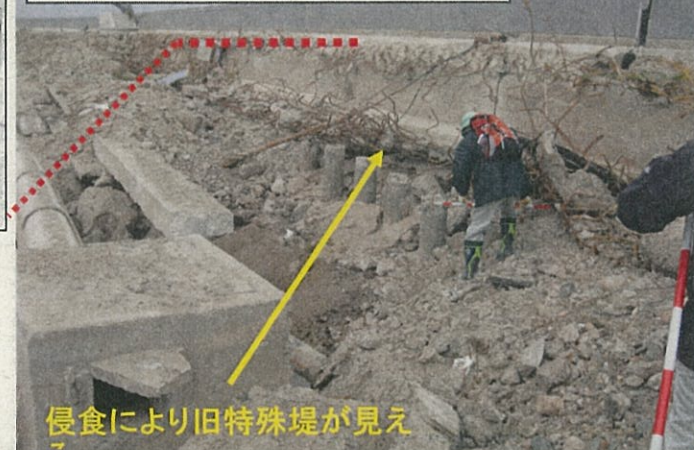
右岸・閑上特殊堤(閑上水門直上流)

侵食により旧特殊堤が見え

- ・当該特殊堤はS53年の宮城県沖地震で被災し復旧。上流区間はS29年施工
- ・堤防は川表は自立式擁壁(パラペット一体)タイプ、天端はAs舗装、川裏はコンクリートブロック積
- ・津波により背後の天端As・堤体が著しく侵食を受けている。

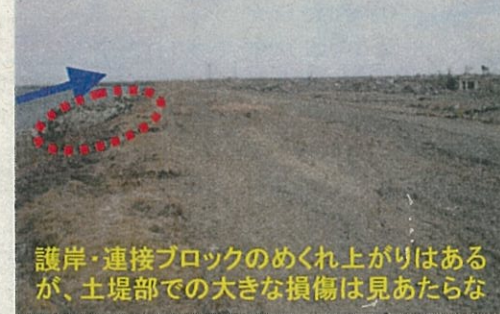
右岸・閑上水門下流土堤区間

護岸・接続ブロックのめくれ上がりはあるが、土堤部での大きな損傷は見あたらない

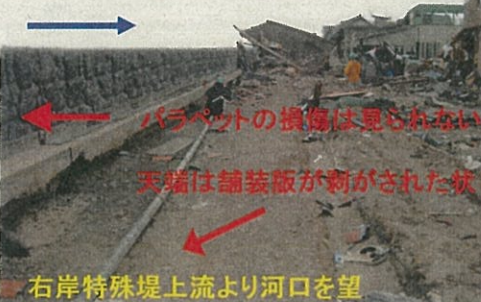
右岸・閑上特殊堤

パラペットの損傷は見られない
天端は舗装版が剥がされた状
右岸特殊堤上流より河口を望

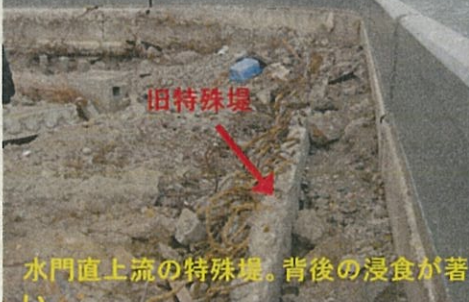
右岸・閑上特殊堤

旧特殊堤
水門直上流の特殊堤。背後の侵食が著しい

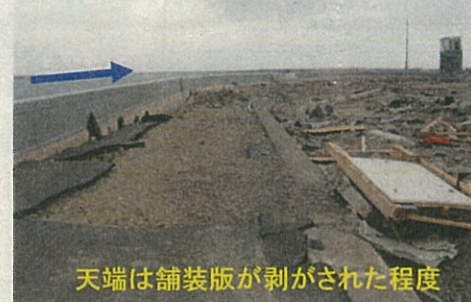
右岸・閑上水門上流

天端は舗装版が剥がされた程度

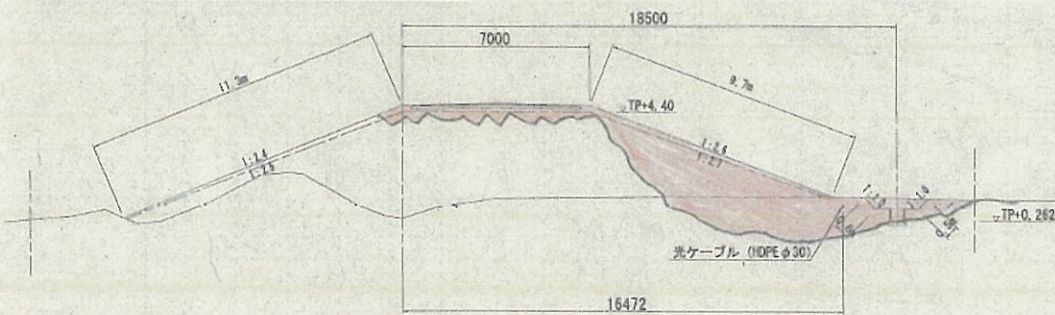
被災断面(スケッチ・ポンチ絵等)

- ・当該堤防は、藤塚排水機場から海岸公園樋門の区間であり、施工中。
- ・堤防構造は、土堤構造。被災後も、7~8割程度が残存。
- ・天端As舗装は、未施工。

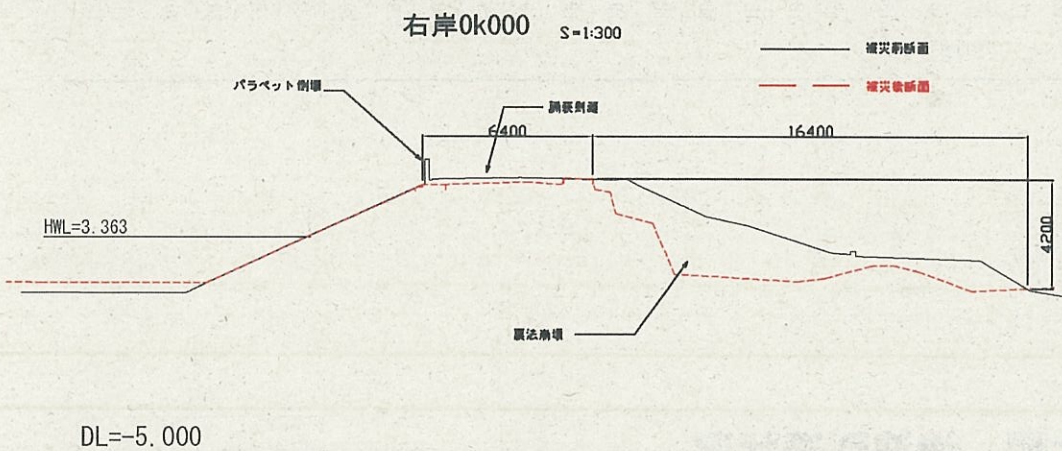
被災断面(スケッチ・ポンチ絵等)

- ・当該堤防はH17年施工した特殊堤。
- ・堤防は川表ブロック張、天端はAs舗装、川裏は張芝土堤、0.8mのパラペット付き
- ・津波により堤体が著しく侵食を受けている。パラペットも津波により飛ばされている。

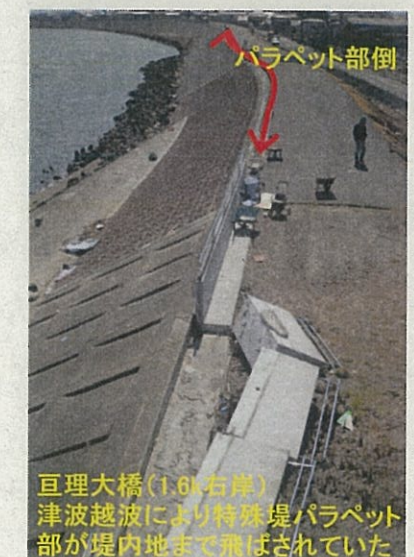
巨理大橋(1.0k右岸)津波越波により特殊堤パラペット部が堤内地まで飛ばされていた
