H15年7月26日発生
宮城県北部地震災害復旧箇所

鳴瀬川 H15_木間塚上流地区耐震対策（右岸14.7k+200～15.0k+35）

鳴瀬川 H15_木間塚下流地区耐震対策 (右岸12.9k+60~13.1k+94)

鳴瀬川 H15_二郷地区耐震対策（左岸12.7k+270～13.3k+143）

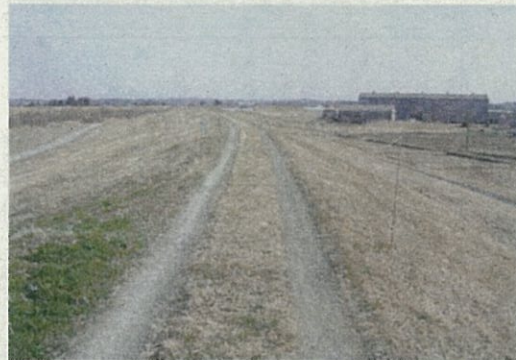
今回の地震後の状況(対策工部に変状なし)

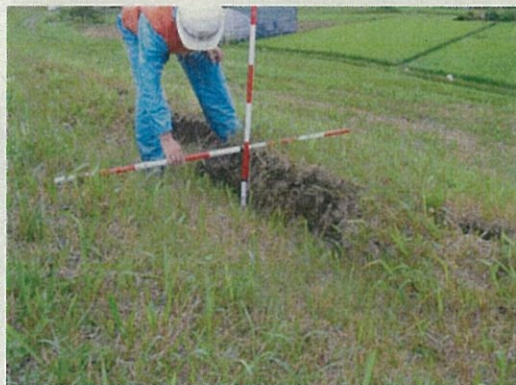
- ・天端で約1mの沈下。
- ・法面には天端側が沈下したような亀裂(幅40～80cm、深さ40～80cm)
- ・川裏法面の一部にはらみ出しおよび漏水
- ・護岸の一部も破壊していた
- ・噴砂痕等は確認されなかった。
(堤体川裏側の法尻付近に噴砂痕のようなものが確認された)

H15被災状況(川裏法面の縦断亀裂)

施工範囲: 鳴瀬川右岸14.7k+200～15.0k+35
基礎改良: 浅層地盤改良 (パワーブレンダー工法)
堤体改良: 配合量30kg/m³
裏法尻ドレーン(2段)

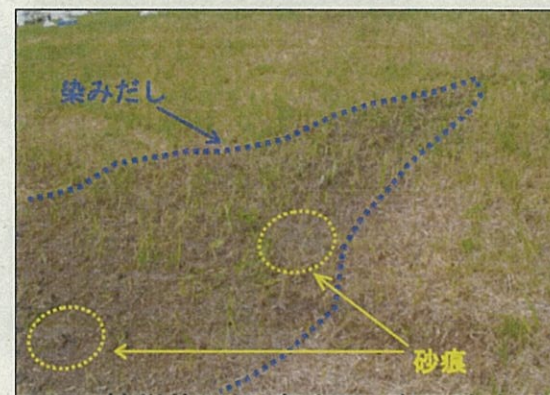
H15被災状況(川裏法面下部の染出し)

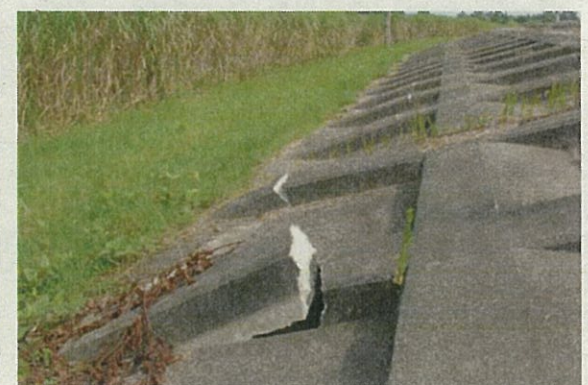
H15被災状況(川裏護岸コンクリートの亀裂)

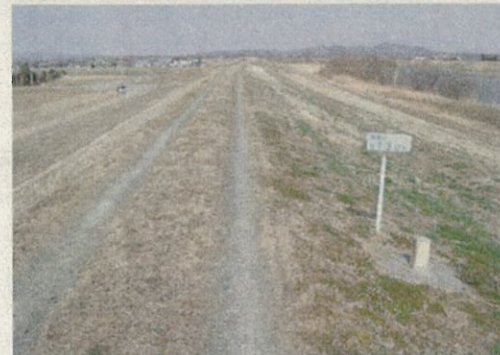
今回の地震後の状況(対策工部に変状なし)

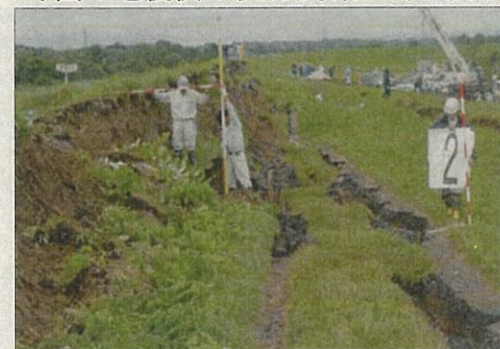
- ・堤防天端の沈下は約3m、亀裂深は1~2m (水位が確認されるが、降雨水の可能性もあり)
- ・法尻変位3~5m、側道に変状はなく、崩壊した堤体が側道上に覆い被さるような形態
- ・被災形態は堤体の崩壊状であり、付近に隆起や噴砂跡は確認されていない
- ・盛土は崩壊して泥濘化、緊急復旧の際に一部セメントを添加した

H15地震後の被災状況(天端沈下・亀裂)

施工範囲: 鳴瀬川右岸12.9k+60~13.1k+94
基礎改良: 浅層地盤改良 (パワーブレンダー工法)
堤体改良: 配合量30kg/m³
裏法尻ドレーン(2段)

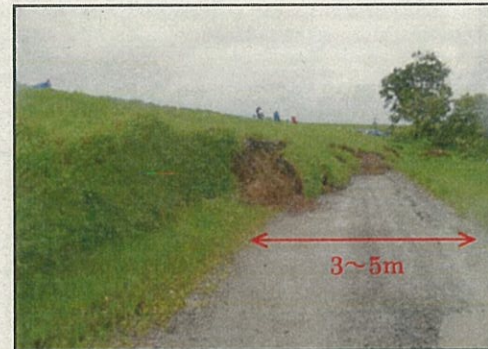
H15地震後の被災状況(川裏法尻の水平変位)

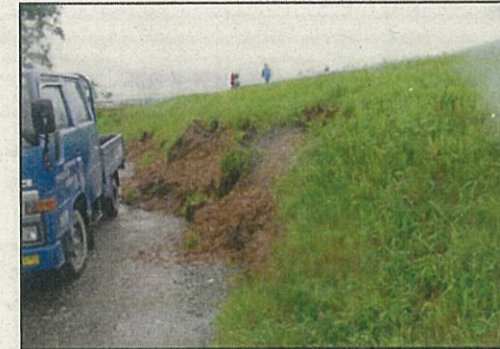
H15地震後の被災状況(崩壊・泥土化した堤体)

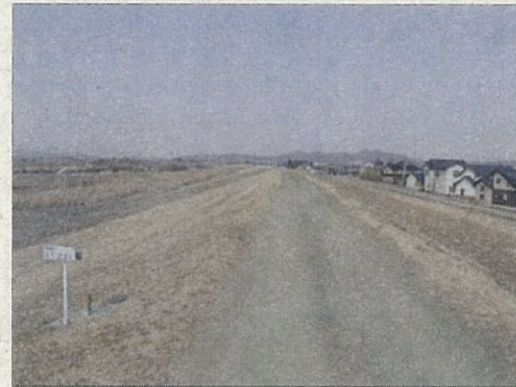
今回の地震後の状況(対策工部に変状なし)

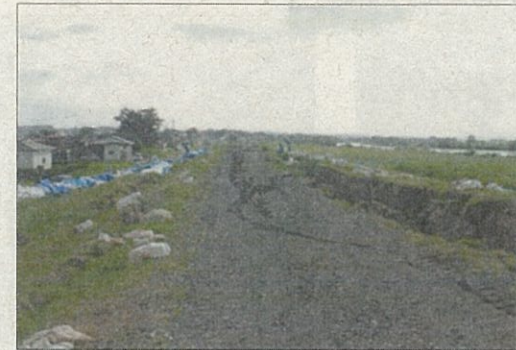
- ・堤防天端の段差40～80cm、法尻は川裏側に2～3m変位
- ・亀裂は幅40～80cm、深さ40～180cm、法面にも多数の亀裂。
- ・13.4k付近の法尻側道～民家にかけて地盤の盛り上りが発生
- ・13.5k付近川裏側の樹木が川側に傾斜
- ・13.4k付近の家屋も川側に傾斜
- ・被災箇所周辺では噴砂は確認されていないが、13.4kから200m下流では川裏の民家で噴砂を確認
- ・13.5kの開削断面では砂脈やすべり破壊線を確認

H15地震後の被災状況(天端沈下・亀裂)

施工範囲: 鳴瀬川左岸12.7k+270～13.3k+143
 基礎改良: 浅層地盤改良 (パワーブレンダー工法)
 堤体改良: 配合量30kg/m³
 裏法尻ドレーン(2段)

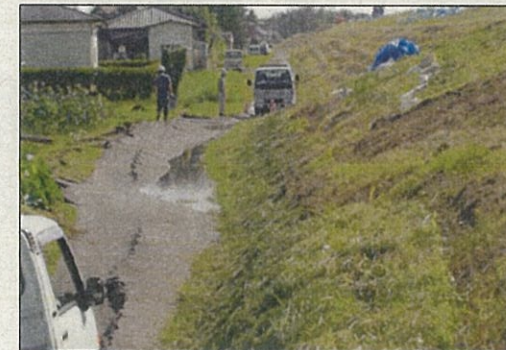
H15地震後の被災状況(川裏法尻隆起変形)

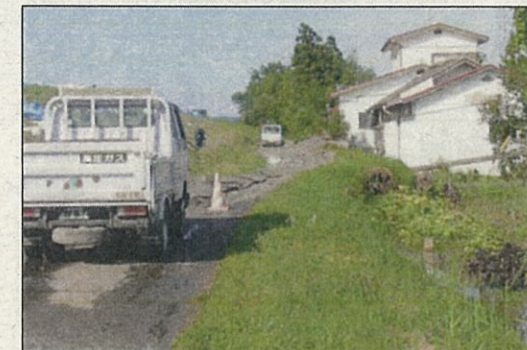
H15地震後の被災状況(民家の傾斜)

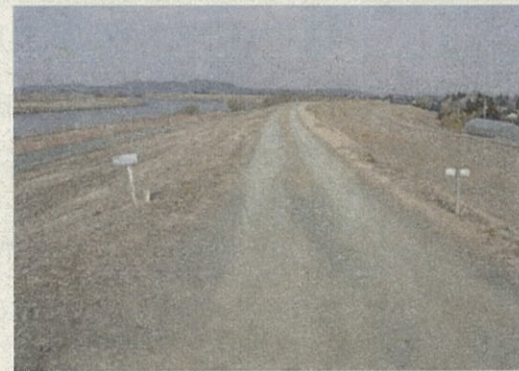
今回の地震後の状況(対策工部に変状なし)

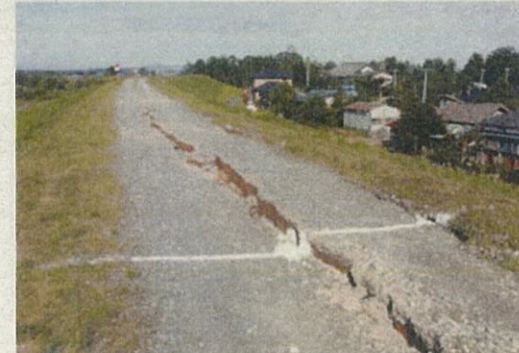
- ・天端での亀裂は幅10cm、深さ40～120cm、段差20cm
- ・沈下量は最大80cm、ただし法面のはらみ出し等は見られない
- ・川裏のり尻からのしみ出しが確認された、しみ出しは被災以前の常時も確認されている
- ・現場付近は周囲に比べ地盤高が低く、水を集めやすい地形であった
- ・堤防は上下流に比べ裏法勾配が急でヤセ堤の状態
- ・周辺でのクラックや噴砂は確認されていない

H15地震後の被災状況(天端縦断亀)

施工範囲: 鳴瀬川左岸12.1k+80～12.5k
基礎改良: 浅層地盤改良 (パワーブレンダー工法)
堤体改良: 配合量30kg/m³
裏法尻ドレーン(2段)

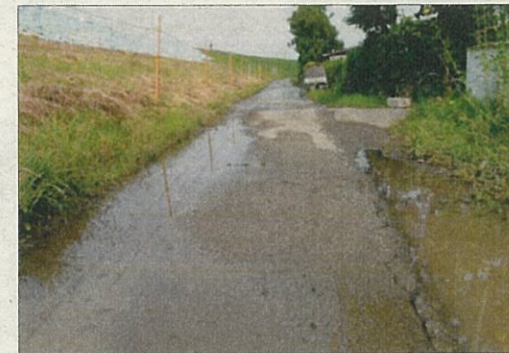
H15_川裏尻からのしみ出し(地震後)
