第2回 北上川等堤防復旧技術検討会

被災主要因の考え方について（地震関係）

平成23年5月6日（金）

国土交通省 東北地方整備局

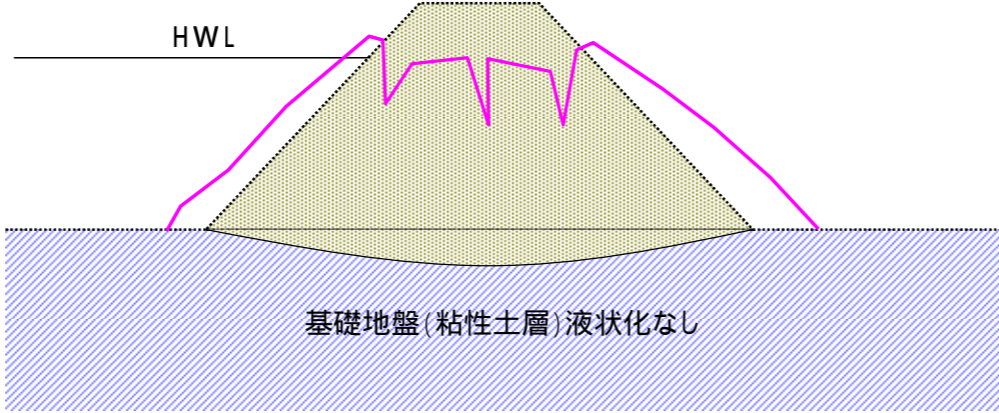
概略変状図	変状の主な特徴
Aタイプ

<p style="text-align: center;">基礎地盤(粘性土層)液状化なし</p>	<ul style="list-style-type: none"> ・天端が陥没沈下(のり肩部残存) ・側方へ若干のはらみ出しがみられる ・閉封飽和域液状化タイプに多い
Bタイプ

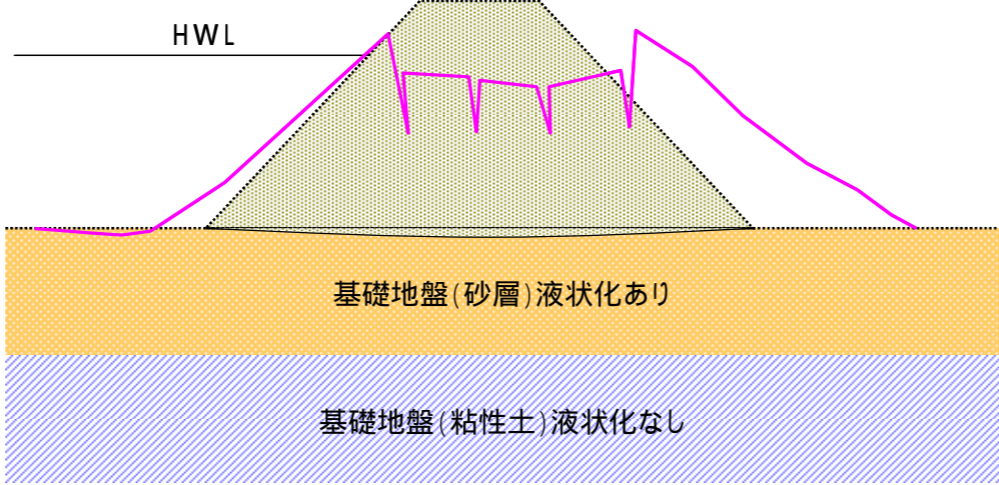
<p style="text-align: center;">基礎地盤(砂層)液状化あり</p> <p style="text-align: center;">基礎地盤(粘性土)液状化なし</p>	<ul style="list-style-type: none"> ・天端沈下 ・のり面の側方への大きな移動がみられる ・のり肩部はあまり崩落していない ・基礎地盤液状化タイプに多い
Cタイプ

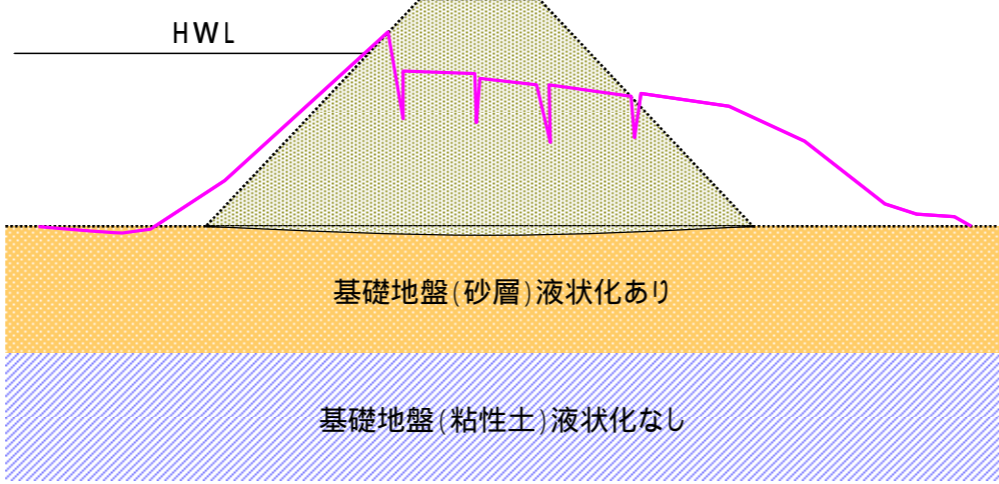
<p style="text-align: center;">基礎地盤(砂層)液状化あり</p> <p style="text-align: center;">基礎地盤(粘性土)液状化なし</p>	<ul style="list-style-type: none"> ・天端沈下 ・のり肩部が崩落 ・側方への大規模なはらみ出しがみられる ・複合型液状化タイプに多い

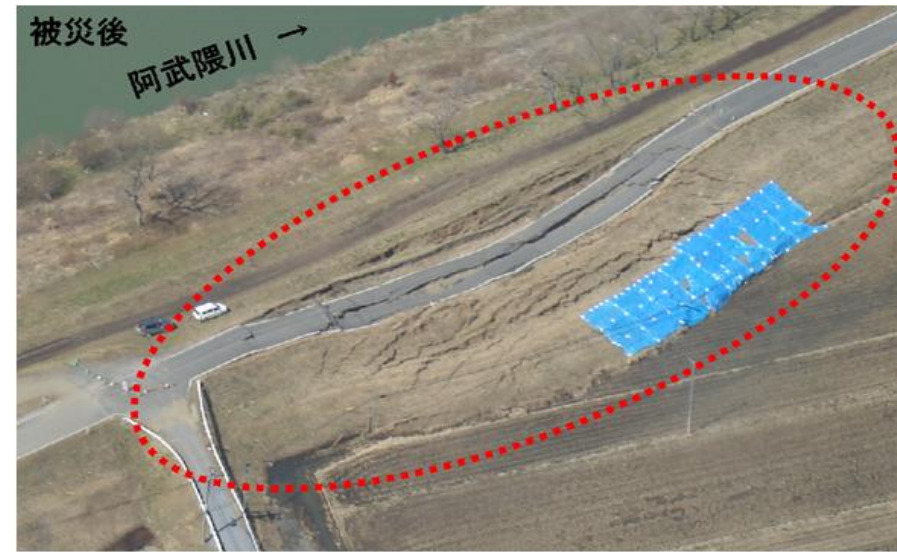
被災後

- <被災状況>
- ①堤防天端・川裏側に縦断方向のクラックが発生。
 - ②川裏側へはらみ出し、耕作地へ堤体が押し出される。
 - ③はらみ出し箇所において噴砂跡が確認された。

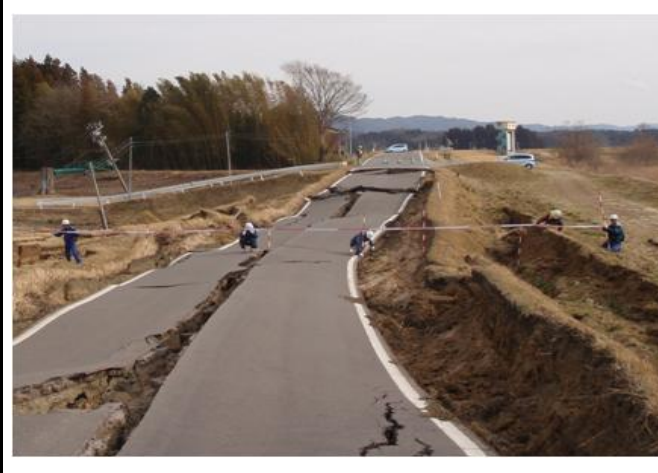
①全景
縦断方向のクラックが多数確認される。

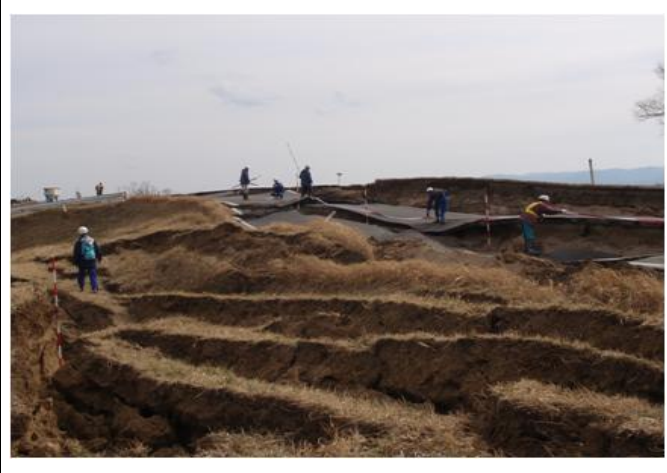
②川裏法面状況：縦断クラック発生
深さは20~100cm程度である。

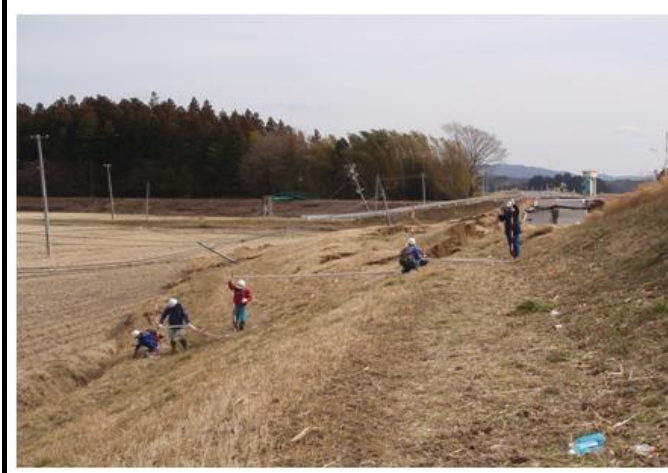
③川裏法尻状況：はらみ出し
川裏側のり尻は耕作地まで押し出される。

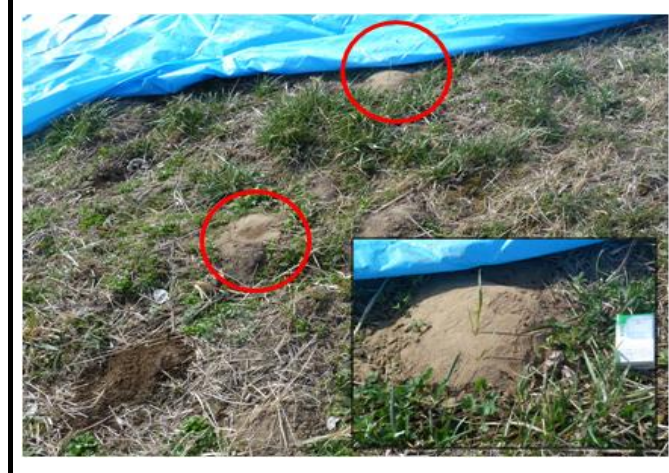
④噴砂状況
川裏側のり面で複数確認される。細粒砂主体。

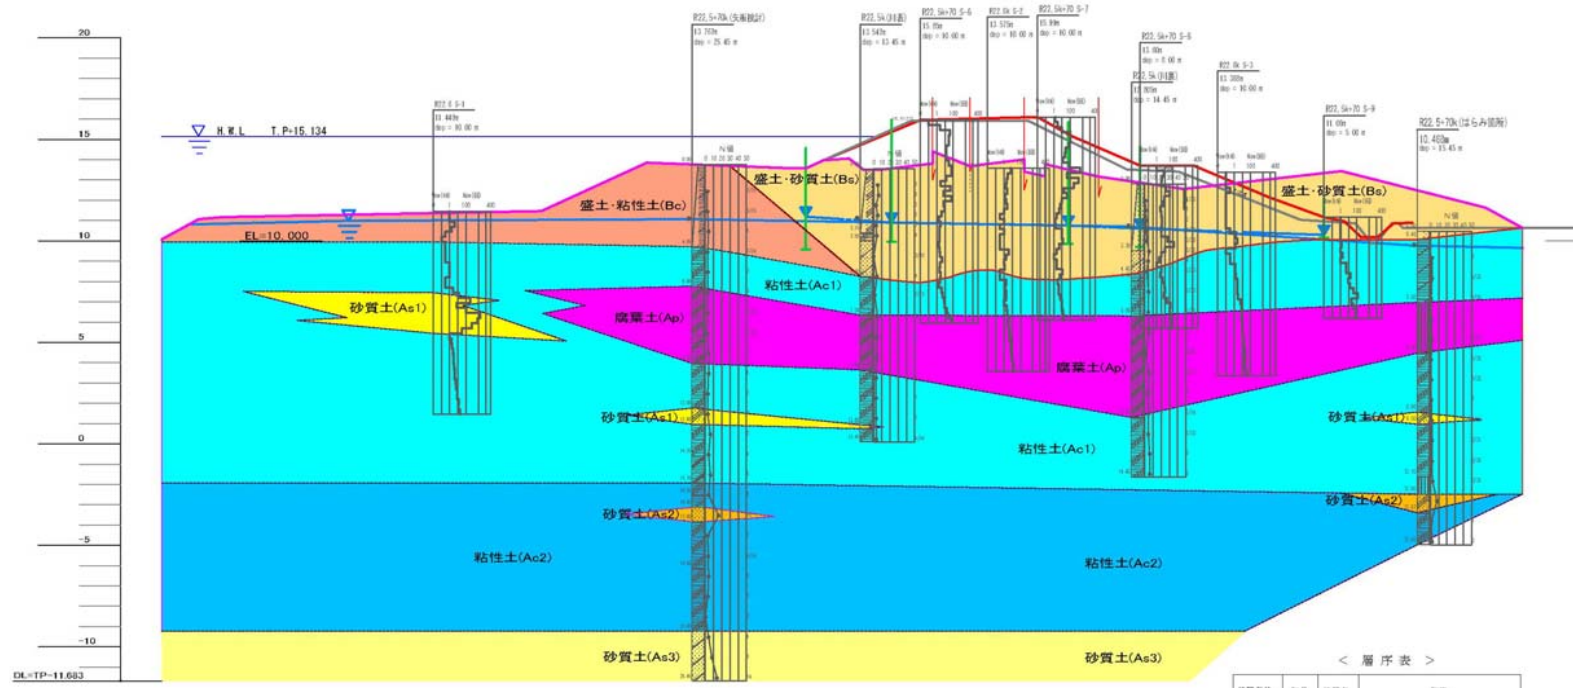
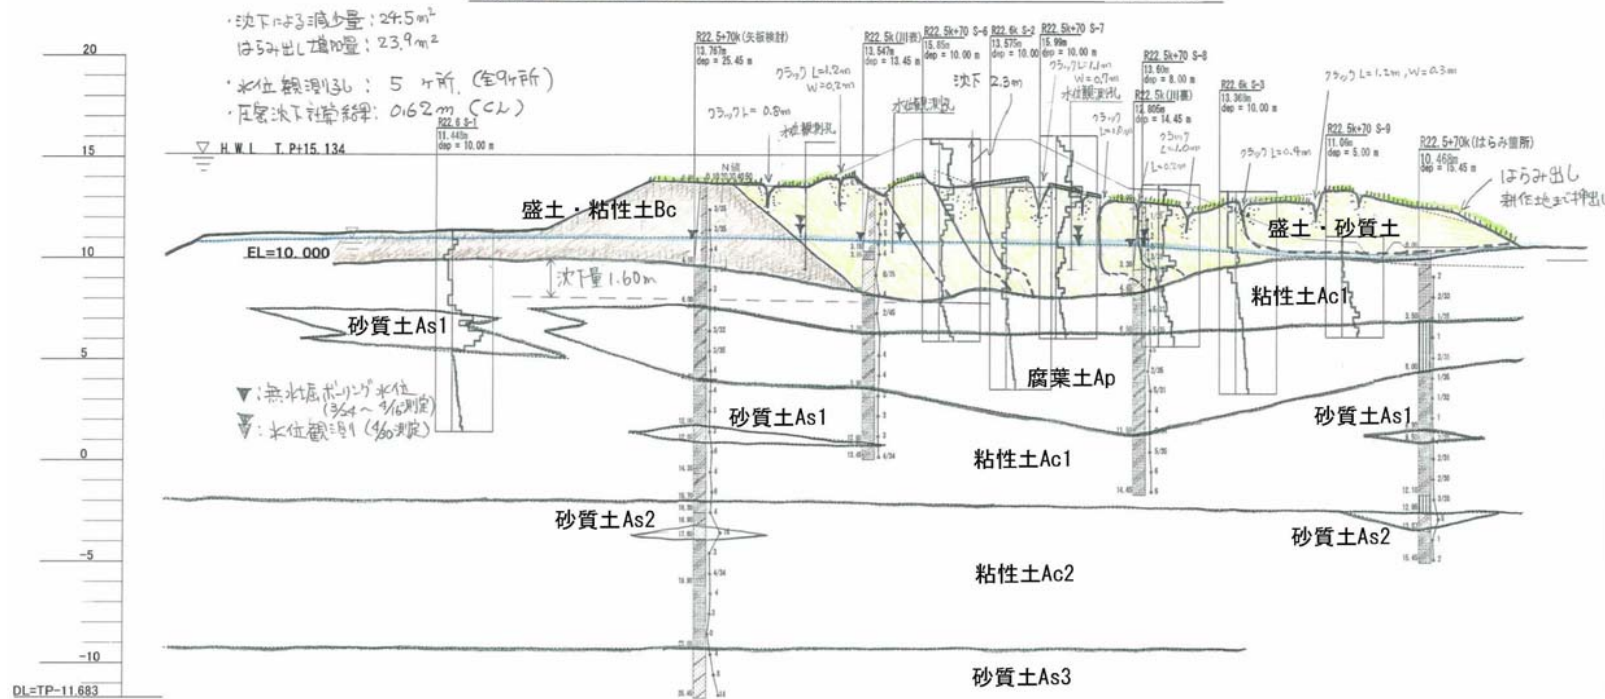
坂津田地区 (R22.5k+70) 地質断面図

堤防変形 (代表断面)	沈下量	天端(S)	2.10	m
		川表のり肩部	2.00	m
		川裏のり肩部	2.30	m
	クラック	クラック深(天端最大値)	1.10	m
		↳クラック幅	0.70	m
		↳クラック下端高	12.700	TP m
		クラック深(のり部最大値)	1.20	m
		↳クラック幅	0.20	m
		↳クラック下端高	12.300	TP m
		H.W.L.	14.997	TP m
のり戻はらみ出し距離(横断方向):側方変形量				
	川表側	0.00	m	
	川裏側	11.70	m	
のり肩はらみ出し距離(横断方向):側方変形量				
	川表側		m	
	川裏側		-m	
概算変形量(断面積)				
	沈下・陥没等による減少量	24.5	m ²	
	はらみ出し等による増加量	23.9	m ²	
噴砂・噴水	亀裂内に噴砂の痕跡あり。			
地下水位		TP m	横断位置	観測日:
	11.49	TP m	川表小段	4月30日
	11.39	TP m	川表天端	4月30日
	10.54	TP m	川裏天端	4月30日
	10.50	TP m	川浦小段	4月30日
	10.19	TP m	川浦のり戻	4月30日
川裏のり先標高	10.138	TP m		
周辺状況等	堤内地側の側溝を越えて土塊が流出する。			
その他

- ◆堤防変状
 - ・川裏側への著しい変形(川表側への変形はほとんど見られない)
- ◆噴砂
 - ・堤体クラック内で確認
- ◆地下水位
 - ・堤体土層内に地下水位を確認
- ◆周辺状況
 - ・堤内地側堤脚水路を越えて土砂が流出
- ◆堤体土
 - ・細粒分含有率FC<=35%、D₅₀<=10mm、D₁₀<=1mmを満たす

○閉封飽和域(堤体土)の液状化

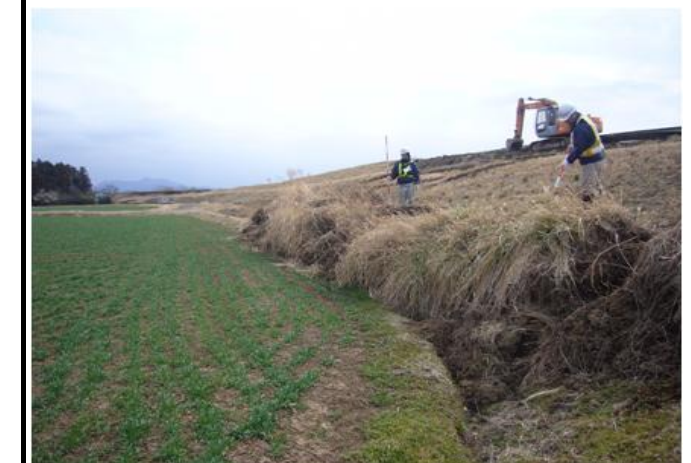
④右岸31.2k付近: 川裏のり戻り土砂流出 堤体押し出し状況 押し出し幅=3.00m程度。

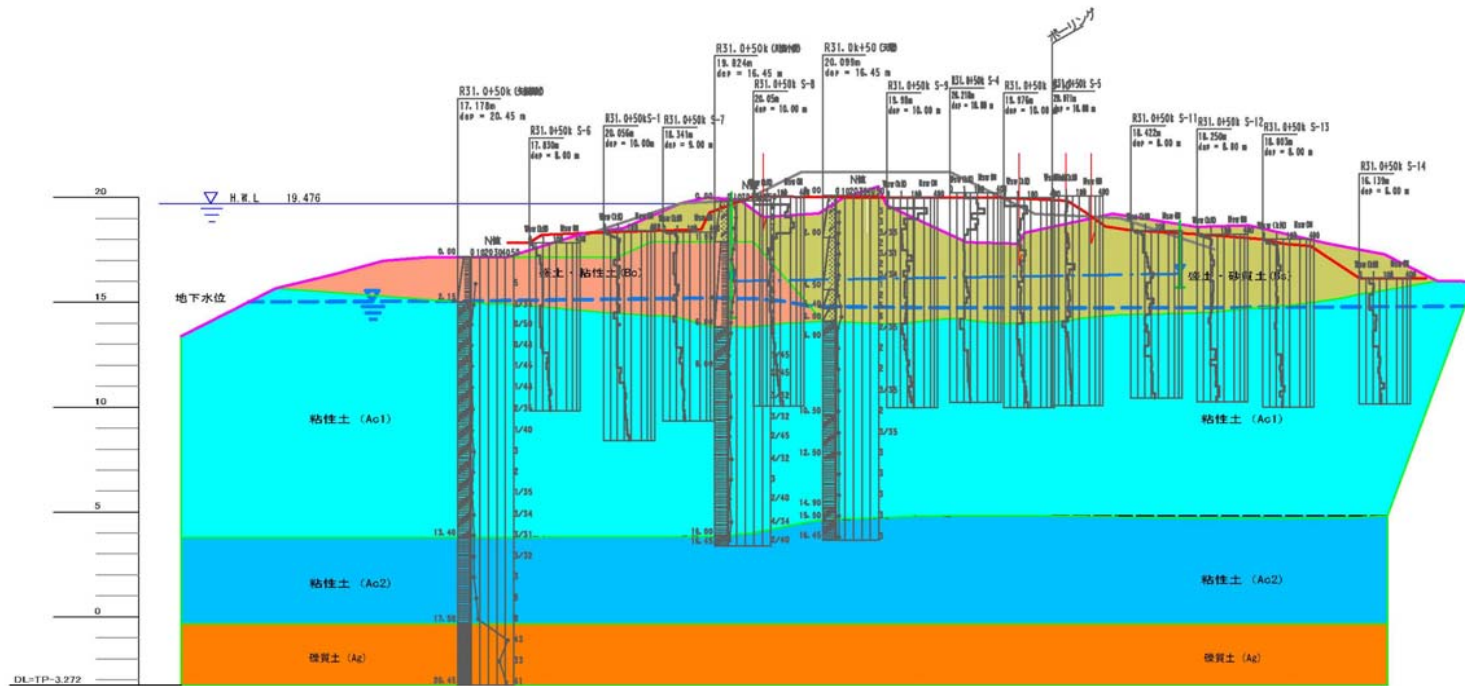
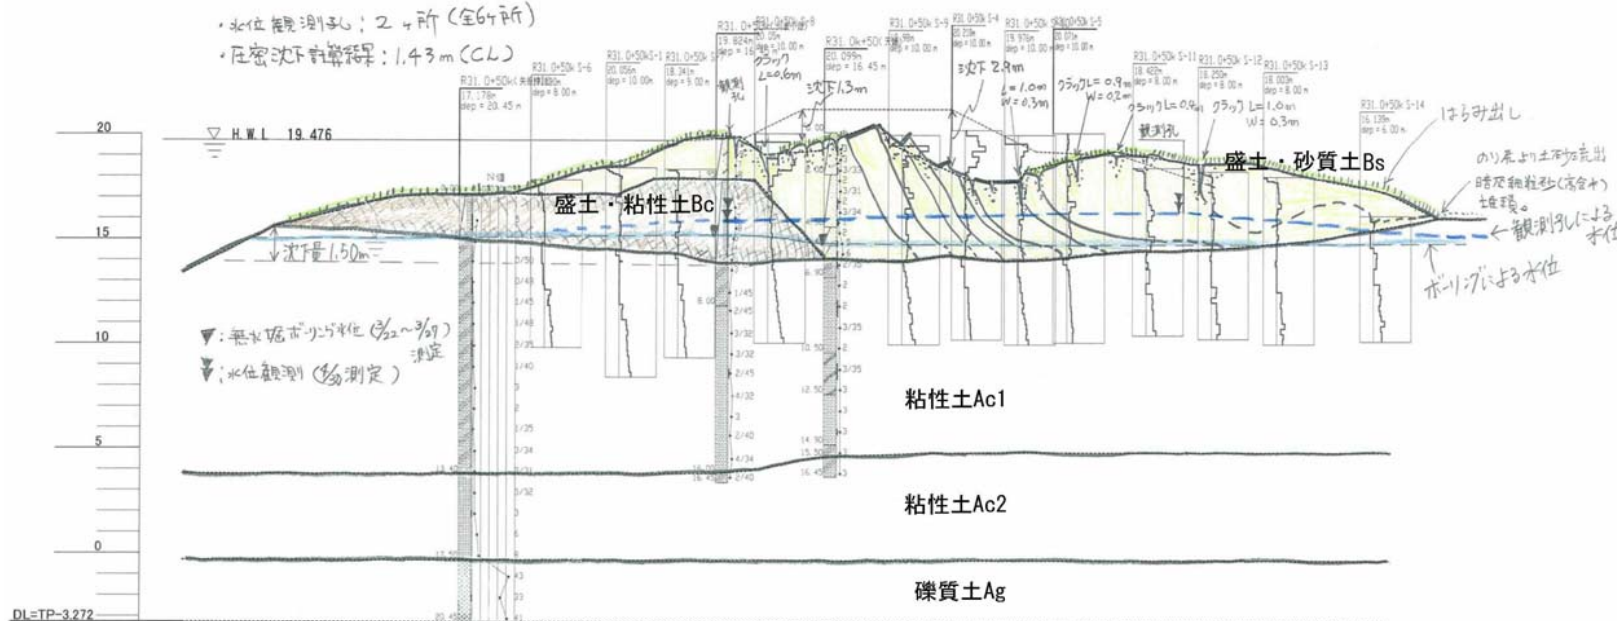
枝野地区 (R31.0k+50) 地質断面図

・沈下による減少量: 26.2 m²

はらみ出し増加量: 16.6 m²

堤防変形 (代表断面)	沈下量	天端 (S)	2.00	m
		川表のり肩部	2.00	m
		川裏のり肩部	3.00	m
	クラック	クラック深 (天端最大値)	1.00	m
		↳ クラック幅	0.30	m
		↳ クラック下端高	16.800	TP m
		クラック深 (のり部最大値)	1.00	m
		↳ クラック幅	0.30	m
		↳ クラック下端高	18.000	TP m
		H.W.L.	19.476	TP m
のり戻りはらみ出し距離 (横断方向): 側方変形量				
	川表側	0.00	m	
	川裏側	6.10	m	
のり肩はらみ出し距離 (横断方向): 側方変形量				
	川表側		m	
	川裏側		m	
概算変形量 (断面積)				
	沈下・陥没等による減少量	26.2	m ²	
	はらみ出し等による増加量	16.6	m ²	
噴砂・噴水	・亀裂内に噴砂の痕跡あり。 ・川裏のり尻付近より細砂、水の流出痕跡あり。			
地下水位	15.88	TP m	横断位置	観測日:
	15.88	TP m	川表小段	4月30日
	15.89	TP m	川裏小段	4月30日
		TP m		
		TP m		
川裏のり先標高	16.128	TP m		
周辺状況等	堤内地の土側溝に土塊が乗り上げるように変形。			
その他

- ◆堤防変状
 - ・川裏側への著しい変形 (川表側への変形はほとんど見られない)
- ◆噴砂
 - ・川裏のり尻付近および堤体クラック内で確認
- ◆地下水位
 - ・堤体土層内に地下水位を確認
- ◆周辺状況
 - ・堤内地側堤脚水路に土塊が乗り上げ
- ◆堤体土
 - ・細粒分含有率FC<=35%、D₅₀<=10mmを満たす層が存在する

○閉封飽和域 (堤体土) の液状化

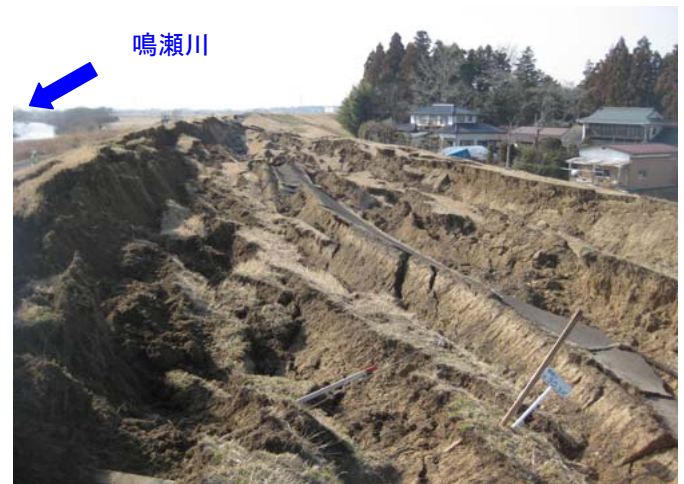
写真① 裏法は幾重にも縦断クラックが発生するとともにほらみ出しが見られる

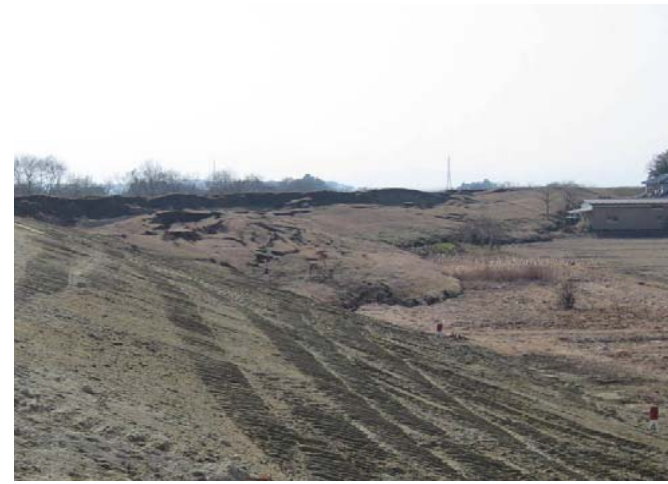
写真③ 裏法のほらみ出しが見られる

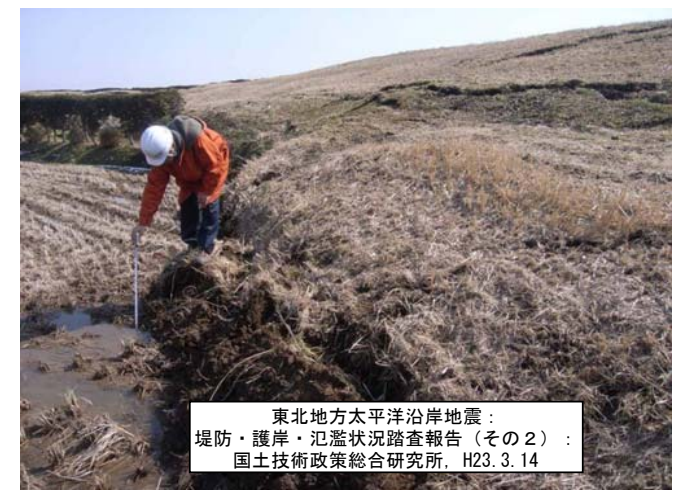
写真④ 裏法尻のほらみ出し状況 末端部ではしみ出しが見られる

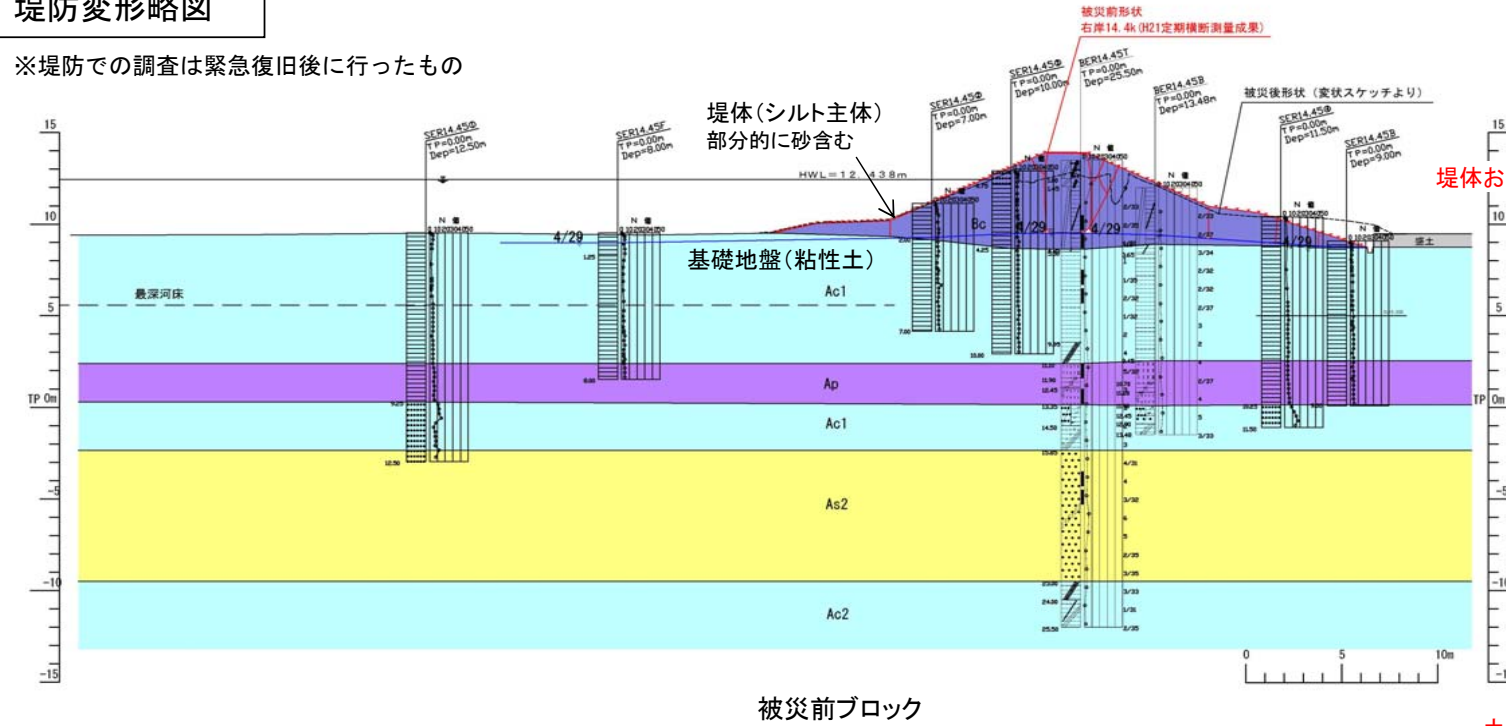
被災前ブロック

堤体および基礎地盤ともに粘性土

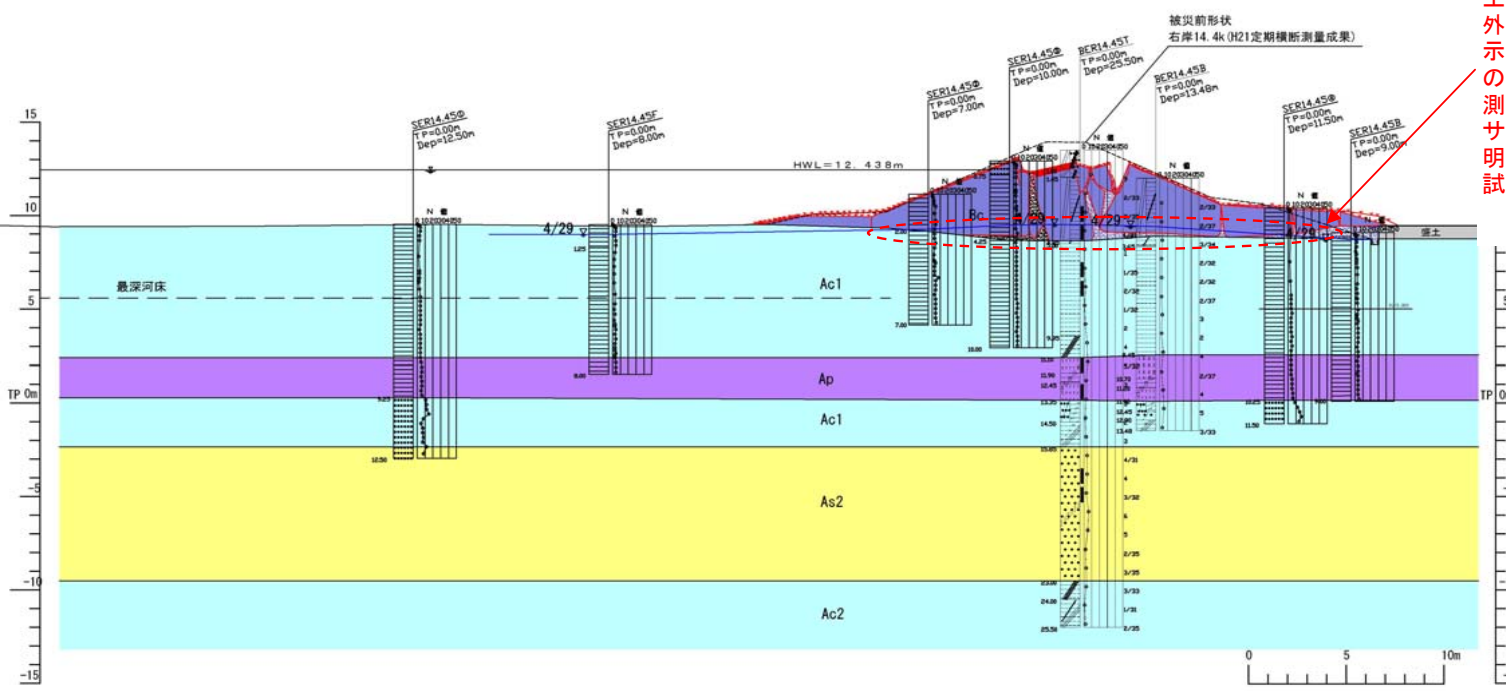
被災後ブロック

土質試験の結果から液状化の対象外となるが、部分的には $I_p=15.4\%$ を示し低塑性である。地下水以深での低塑性シルトが液状化したと推測される。サウンディングではその詳細が不明であるため、両法尻及び堤体で試掘を行い土質を確認予定。

- 堤体の液状化
 - ・閉封飽和域 (堤体土) の液状化
 - 地下水以深の低塑性シルト (堤体土) が液状化したと推察される。

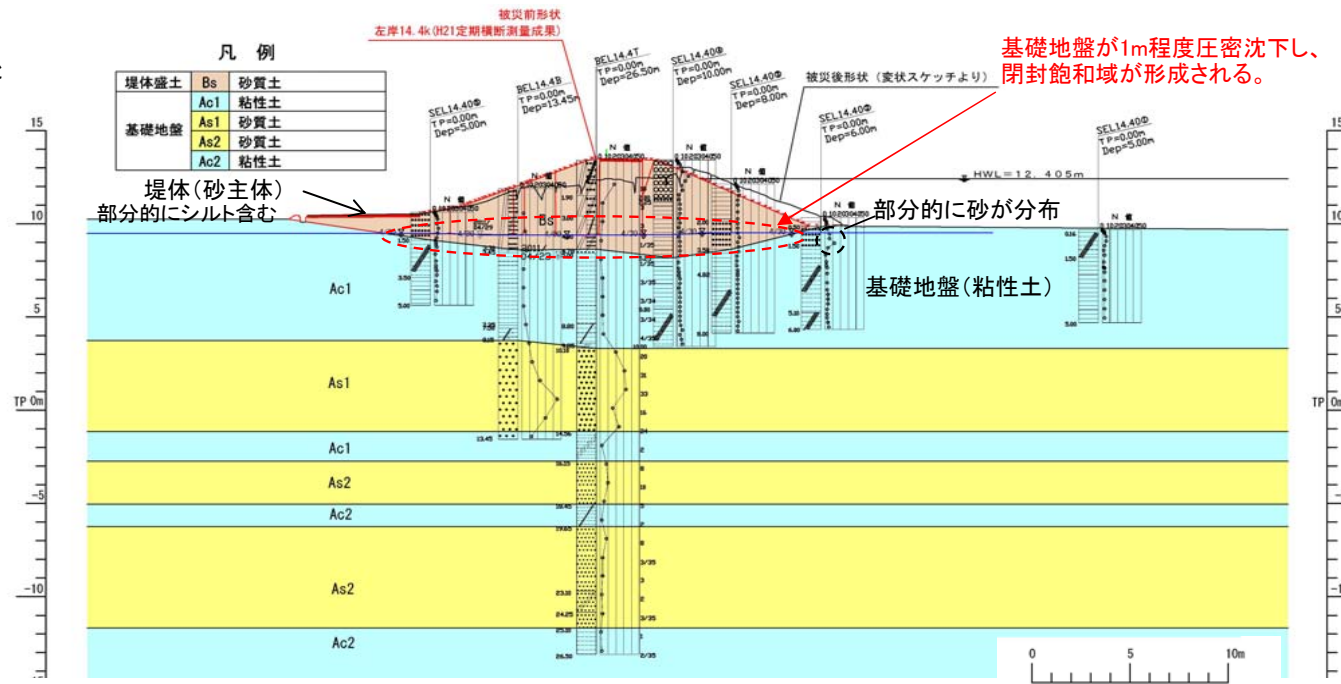
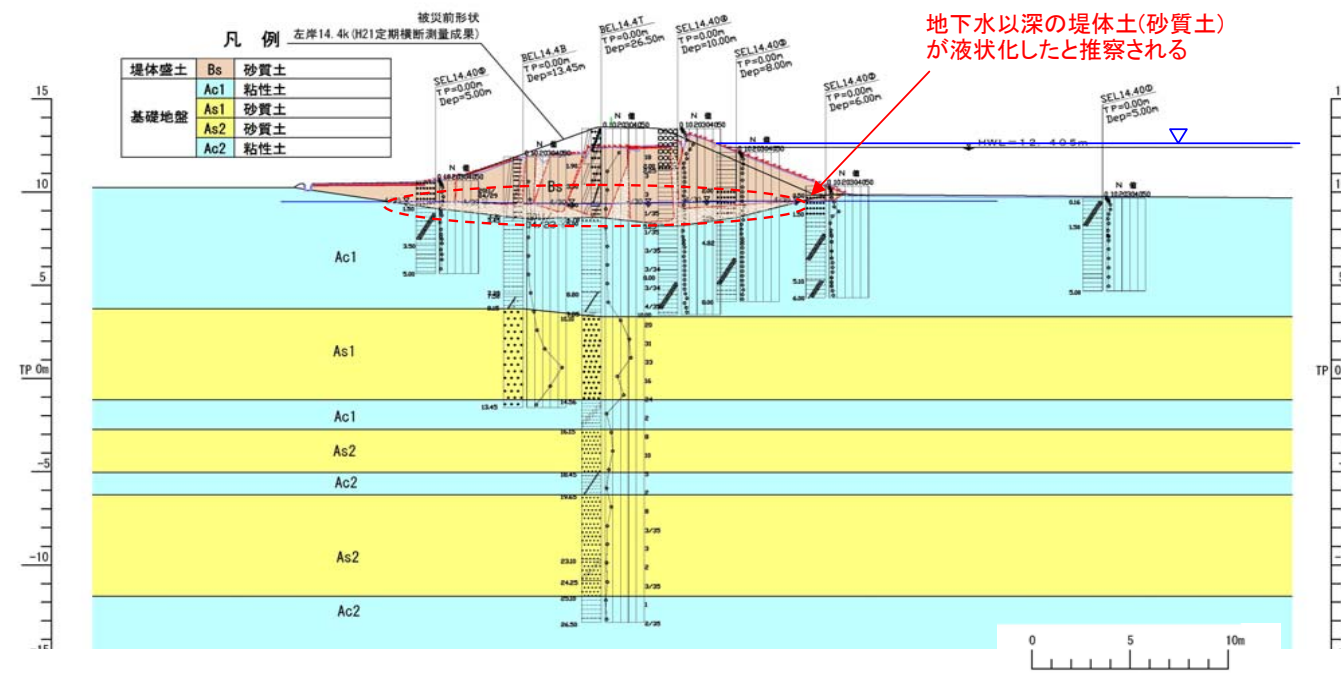
被災前ブロック

堤防変形 (代表断面)	沈下量	天端(S)	1.01	m		
		川表のり肩部	0.72	m		
		川裏のり肩部	1.09	m		
	クラック	クラック深(天端最大値)	0.83	m		
		↳クラック幅	0.09	m		
		↳クラック下端高	11.646	TP m		
		クラック深(のり部最大値)	0.88	m		
		↳クラック幅	0.37	m		
		↳クラック下端高	12.148	TP m		
		H.W.L.	12.405	TP m		
のり尻はらみ出し距離(横断方向):側方変形量	川表側	1.65	m			
	川裏側	-	m			
のり肩はらみ出し距離(横断方向):側方変形量	川表側	1.02	m			
	川裏側	-	m			
	沈下・陥没等による減少量	7.7	m ²			
	はらみ出し等による増加量	4.1	m ²			
噴砂・噴水	川表側の法尻付近に発生した縦断クラックからは、暗灰色の填砂があふれ出している。川裏側の側道のクラックにおいても、暗灰色の填砂が確認されている。					
地下水位	9.51	TP m	横断位置	SEL14.40②	観測日:	2011/4/29
	9.52	TP m		SEL14.40③		2011/4/29
	9.42	TP m		SEL14.40④		2011/4/29
	9.38	TP m		BEL14.4T		2011/4/29
	9.39	TP m		BEL14.4B		2011/4/29
	9.48	TP m		SEL14.40⑤		2011/4/29
川裏のり先標高	10.525	TP m				
周辺状況等	川裏側の側道自体が堤防に押し出されている。民地のブロック塀は崩壊し、電柱は12°程度下流方向に傾斜している(写真判読による)。					
その他

- ◆堤防変状
 - ・川表川裏両側への変形(川裏側への変形が甚大)
- ◆噴砂
 - ・川表のり尻部クラック内および川裏側道クラック内で確認
- ◆地下水位
 - ・堤体土層内に地下水位を確認
- ◆周辺状況
 - ・堤内地側側道が堤防で押し出されている。隣接民地のブロック塀が崩壊
- ◆堤体土
 - ・砂主体。部分的にシルトを含む。

- 堤体の液状化
 - ・閉封飽和域(堤体土)の液状化
 - 地下水以深の砂質土(堤体土)が液状化したと推察される。

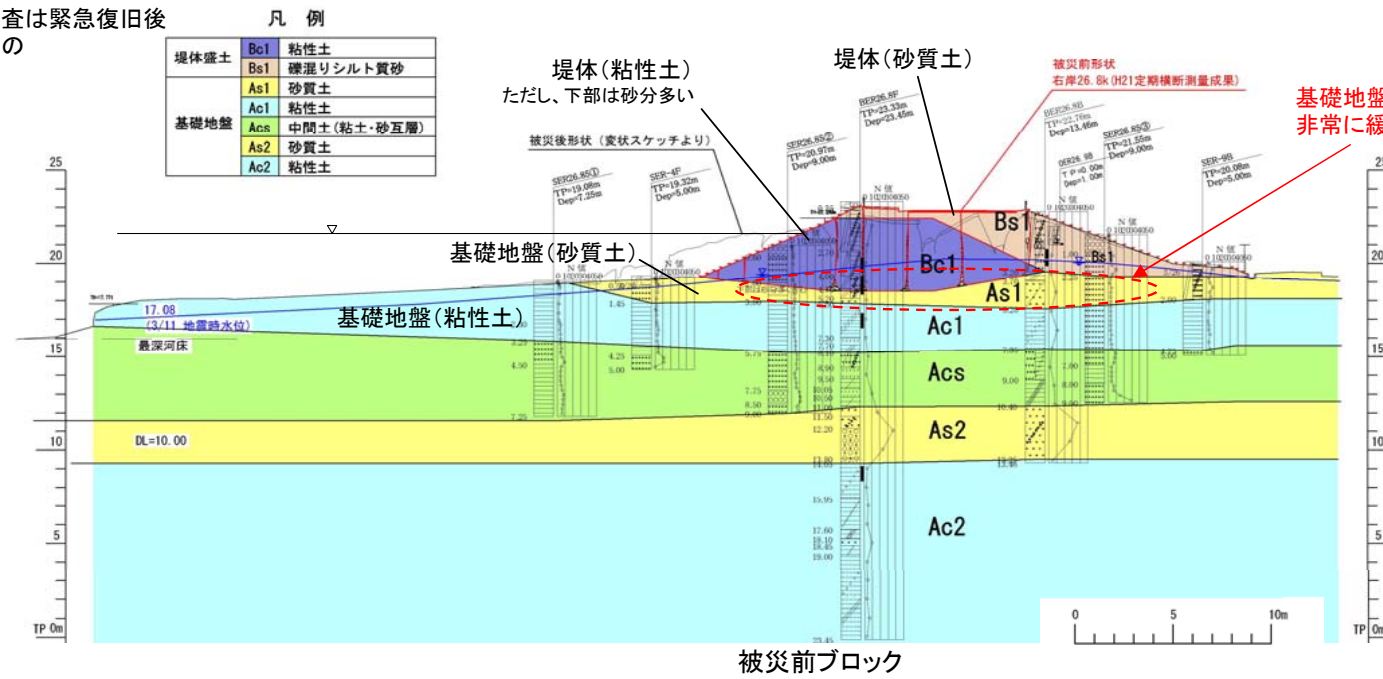
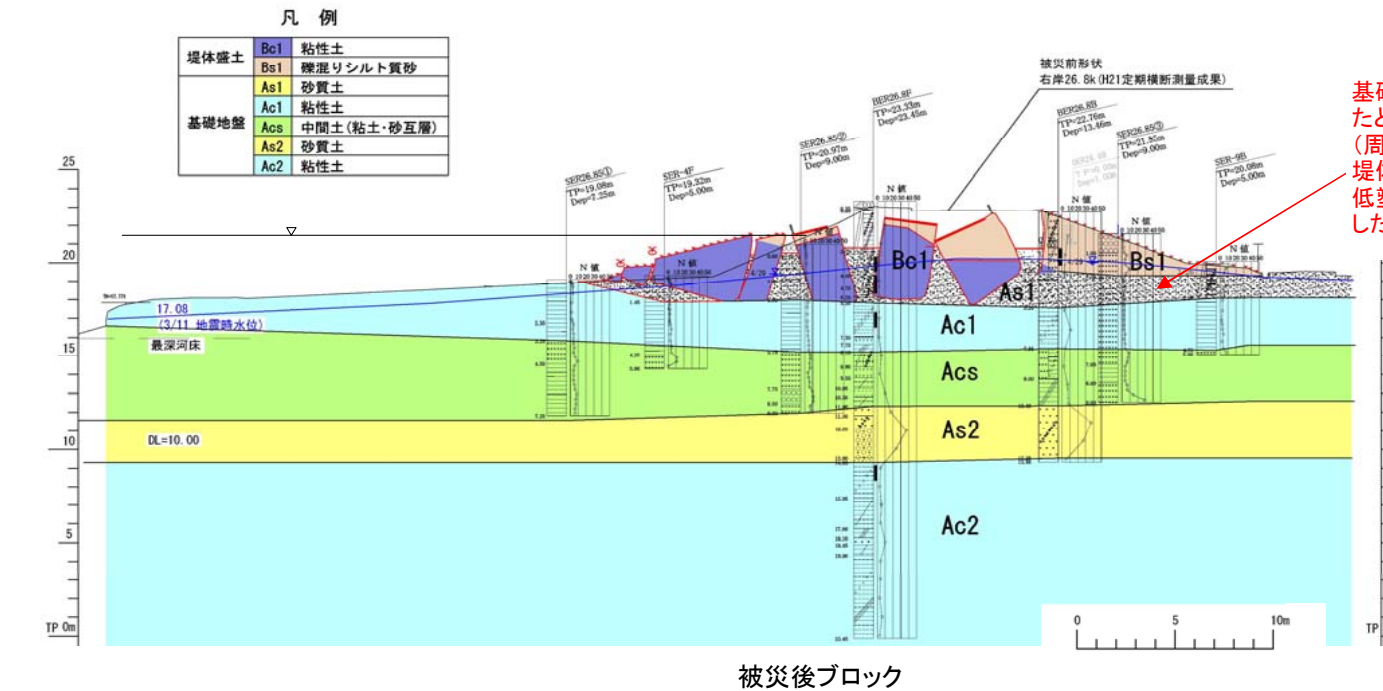
堤防変形略図

堤防変形(代表断面)	沈下量	天端(S)	0.21	m		
	クラック	川表のり肩部	1.35	m		
		川裏のり肩部	0.39	m		
		クラック深(天端最大値)	1.87	m		
		クラック幅	0.28	m		
		クラック下端高	20.627	TP m		
		クラック深(のり部最大値)	1.40	m		
	のり尻はらみ出し距離(横断方向):側方変形量	川表側	5.21	m		
		川裏側	-	m		
	のり肩はらみ出し距離(横断方向):側方変形量	川表側	1.63	m		
川裏側		-	m			
概算変形量(断面積)						
	沈下・陥没等による減少量	8.3	m ²			
	はらみ出し等による増加量	9.6	m ²			
噴砂・噴水	江合川右岸26.8k付近~終点(堤内地:市民プールの建物)の川表側のはらみ出し土塊に発生した法尻付近の縦断クラック内において、泥土化した暗灰色の砂が確認されている。					
地下水位	19.42	TP m	横断位置	SER26.85②	観測日:	2011/4/29
	20.04	TP m		SER26.85③		
		TP m				
		TP m				
		TP m				
川裏のり先標高	19.479	TP m				
周辺状況等	始点~江合川右岸26.8k付近の川裏側法尻付近に設置されている外灯、フェンスが川裏側に傾斜している。傾斜角は最大で40°程度(写真計測による)である。一方、江合川右岸26.8k付近~終点(堤内地:市民プールの建物)の川裏側法尻付近に設置されている外灯、フェンスはほとんど傾斜していない。					
その他

- 《被災主要因の推定》
- ◆堤防変状
 - ・川表側への変形(川裏側は若干の沈下)
 - ◆噴砂
 - ・川表はらみ出し部内クラック内で確認
 - ◆地下水位
 - ・堤体土層内に地下水位を確認
 - ◆周辺状況
 - ・堤内地が堤内地側に傾斜(市民プール堤内地側側道のマンホール浮上がり?)
 - ◆堤体土
 - ・細粒分含有率FC>35%かつIp<=15、D₅₀<=10mm、D₁₀<=1mmを満たす
- 複合タイプ
 ・閉封飽和域(堤体土)の液状化
 ・基礎地盤の液状化

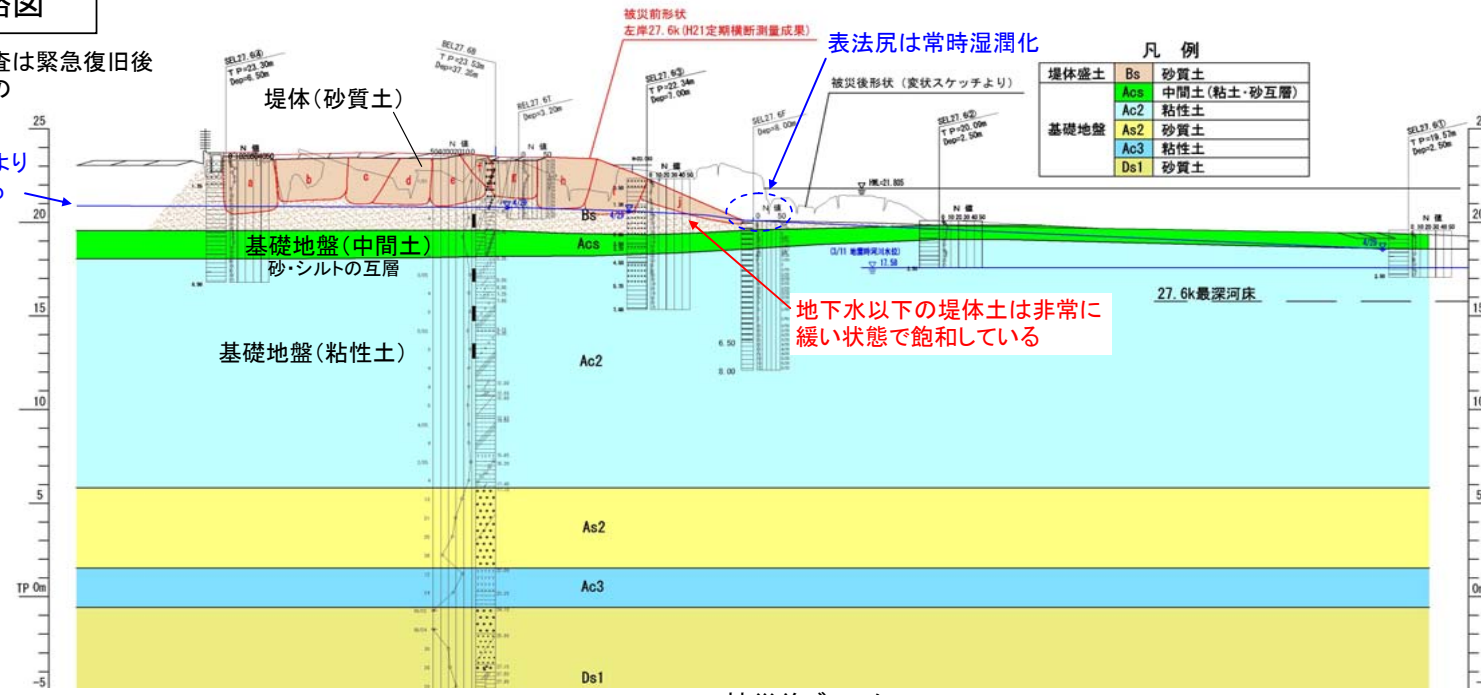
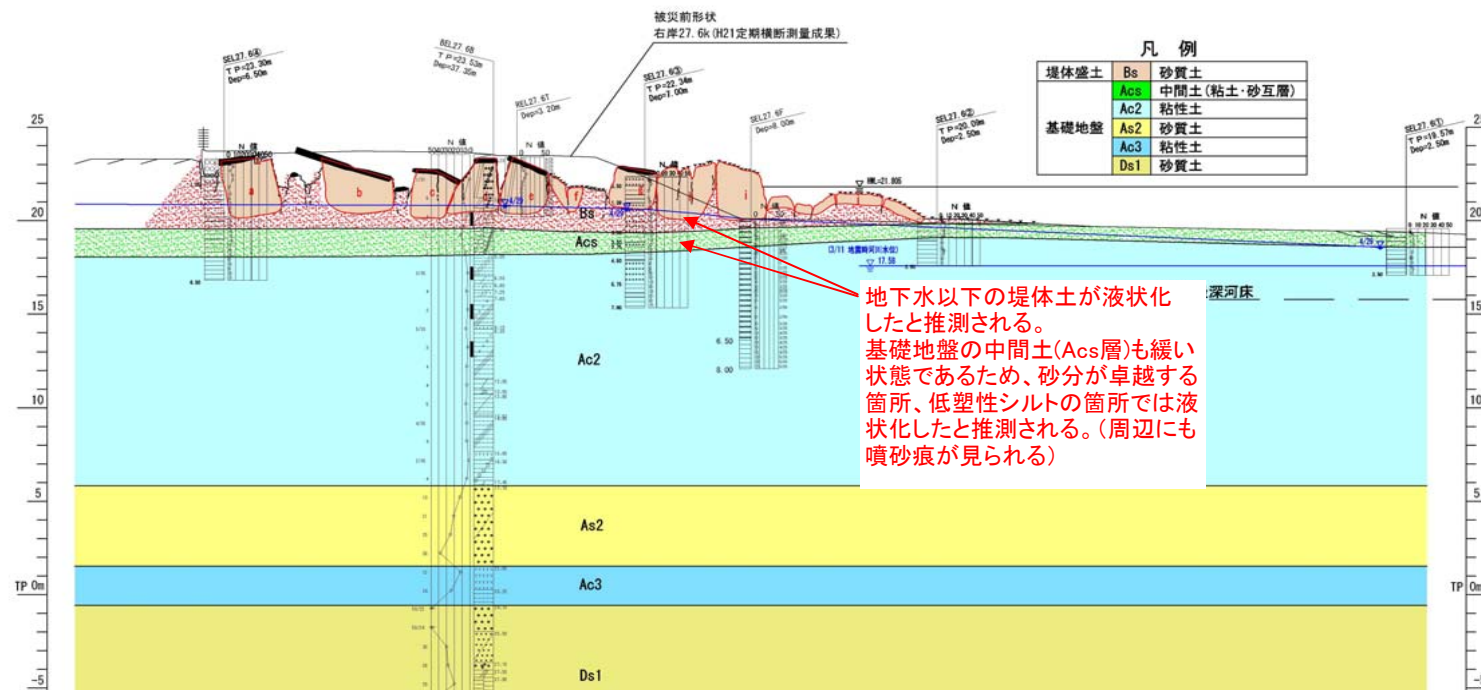
堤防変形略図

堤内地の造成盛土より地下水が供給される(推測)

堤防変形(代表断面)	沈下量	天端(S)	0.83	m		
		川表のり肩部	0.31	m		
		川裏のり肩部	-	m		
	クラック	クラック深(天端最大値)	0.54	m		
		↳クラック幅	0.36	m		
		↳クラック下端高	22.170	TP m		
		クラック深(のり部最大値)	2.04	m		
		↳クラック幅	0.68	m		
		↳クラック下端高	20.426	TP m		
		H.W.L.	21.805	TP m		
のり尻はらみ出し距離(横断方向):側方変形量	川表側	9.37	m			
	川裏側	-	m			
のり尻はらみ出し距離(横断方向):側方変形量	川表側	6.13	m			
	川裏側	-	m			
概算変形量(断面積)	沈下・陥没等による減少量	21.3	m ²			
	はらみ出し等による増加量	20.7	m ²			
噴砂・噴水	川表側の法尻付近で、崩壊土砂の泥土化とクラック内での暗灰色の砂が確認されている。					
地下水位	18.58	TP m	横断位置	SEL27.6①	観測日:	2011/4/29
	20.61	TP m		SEL27.6③		2011/4/29
	20.81	TP m		BEL27.6B		2011/4/29
		TP m				
		TP m				
川裏のり先標高		TP m				
周辺状況等	川裏側の民地の駐車場路面が川側に10°程度落ち込んでいる(写真判読による)。民地と歩道の境界にあるフェンスは15~20°程度、電柱は最大で10°程度、歩道側に傾斜している(写真判読による)。					
その他

- ◆堤防変状
 - ・川表側への著しい変形(川裏側への変形はほとんど見られない)
- ◆噴砂
 - ・川表のり尻付近およびのり面クラック内で確認
- ◆地下水位
 - ・堤体土層内に地下水位を確認
- ◆周辺状況
 - ・堤内地が堤外地側に傾斜
- ◆堤体土
 - ・細粒分含有率FC<=35%、D₅₀<=10mm、D₁₀<=1mmを満たす

- 複合タイプ
 - ・閉封飽和域(堤体土)の液状化
 - ・基礎地盤の液状化
