第2回 北上川等堤防復旧技術検討会

被災主要因の考え方について（津波関係）

平成23年5月6日（金）

国土交通省 東北地方整備局

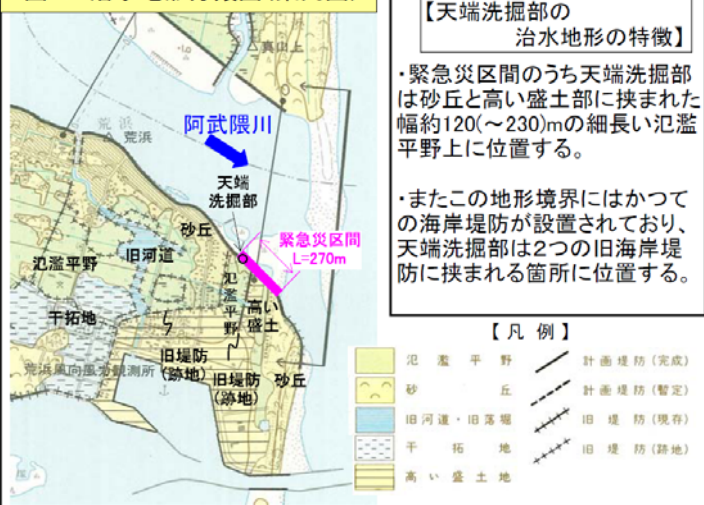
図-1 治水地形分類図(案内図)

・緊急災区間のうち天端洗掘部は砂丘と高い盛土部に挟まれた幅約120(～230)mの細長い氾濫平野上に位置する。

・またこの地形境界にはかつての海岸堤防が設置されており、天端洗掘部は2つの旧海岸堤防に挟まれる箇所に位置する。

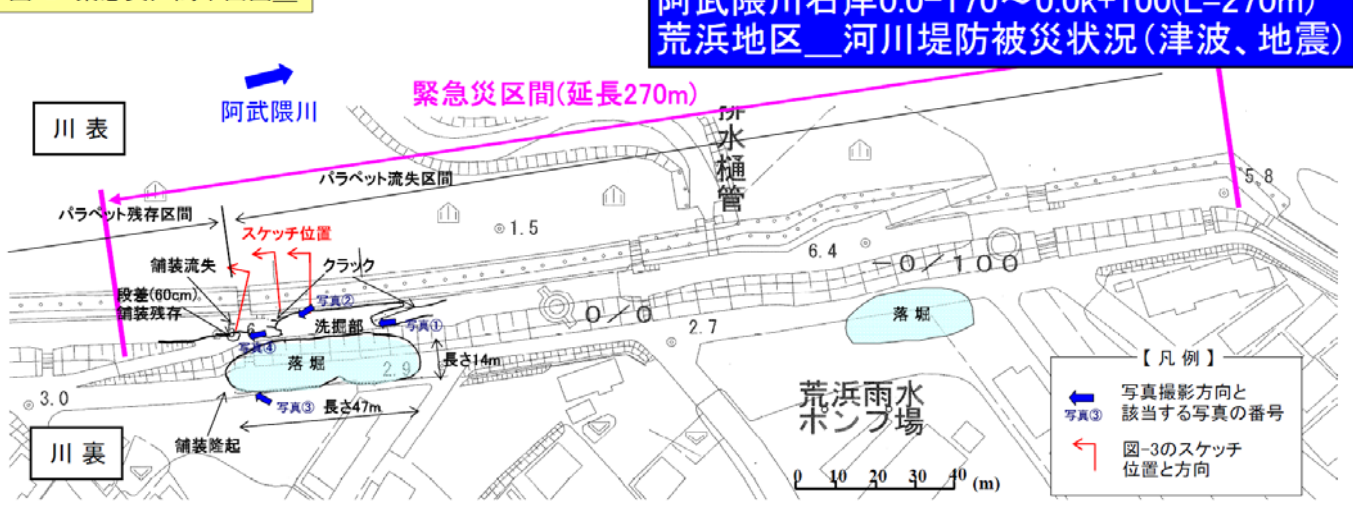
図-2 緊急災区間平面図

阿武隈川右岸0.0-170～0.0k+100(L=270m)
荒浜地区_河川堤防被災状況(津波、地震)

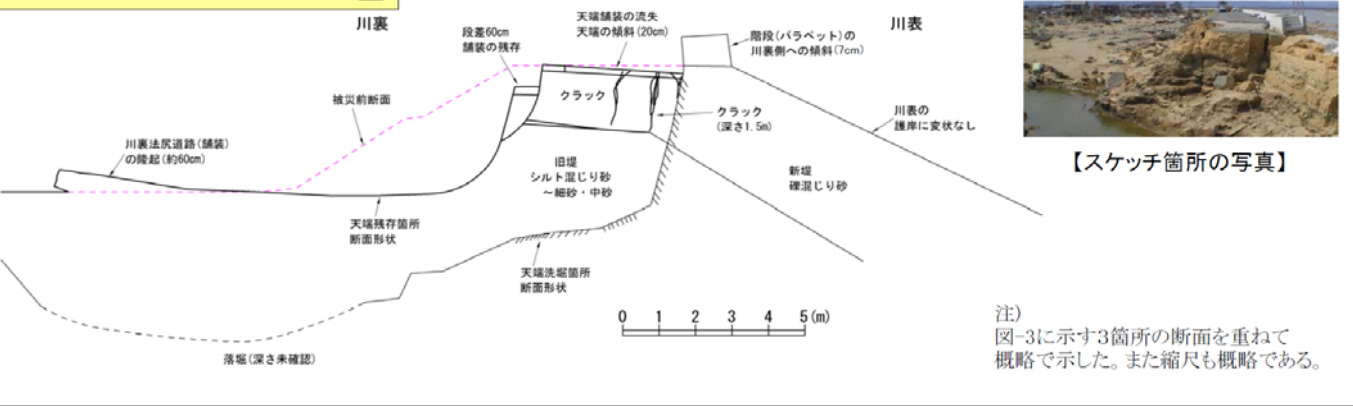
図-3 津波洗掘箇所のスケッチ図

- ①津波の影響により一部区間のパラペット堤が流失したり、堤防天端および川裏が著しく洗掘された。
- ②また一部区間の天端アスファルトやパラペットが流失した。
- ③堤防天端が洗掘された箇所では堤防天端のクラックや天端の傾斜および川裏法尻道路の隆起(傾斜)が発生した。また、この箇所の堤内地では、幅約14m、長さ47mの落堀が形成された。
- ④天端洗掘箇所の川表護岸に変状はない。

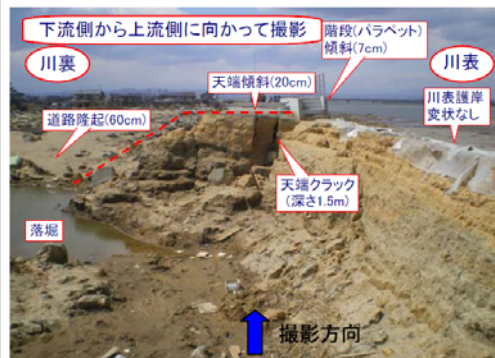
【写真①】津波洗掘断面を、下流側から上流側に向かって撮影。天端に2本のクラックが発達する。深さは1.5mほどである。天端が川表側に低く傾斜する。逆にパラペットは川裏側に傾斜する。川表の護岸に変状は見られない。川裏の道路が約60cm隆起する。

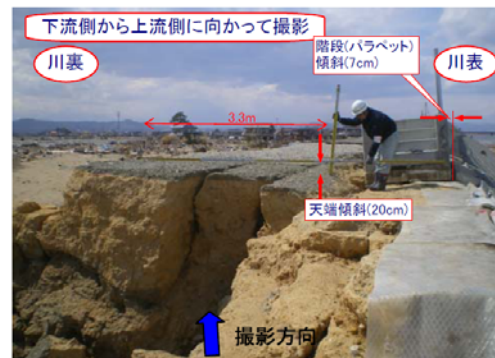
【写真②】天端傾斜の状況。幅3.3mに対して、川表側が20cmほど低い。前述したように、逆にパラペット(階段)は7cmほど川裏に傾斜している。

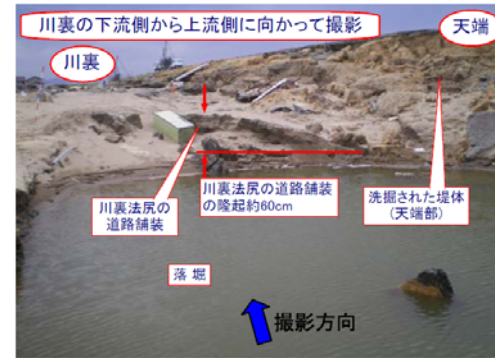
【写真③】川裏法尻付近の道路の変状(傾斜)状況。川裏法尻付近を下流側から上流側に向かって撮影。法尻付近の道路の舗装が、横断方向の法尻のほうが隆起している。60cm程度である。手前は落堀である。

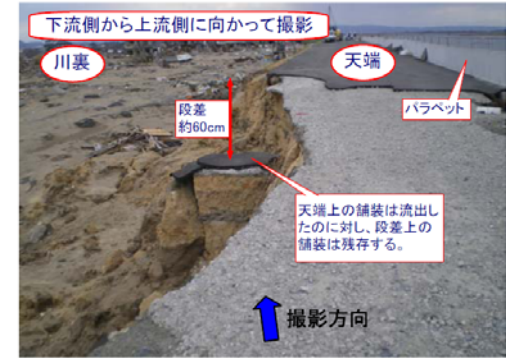
【写真④】天端の段差と舗装の残存状況。下流側から上流側に向かって撮影。段差は約60cm。舗装が、天端上では流出しているのに対し、段差上には残存する。推測として、津波到達前に段差の発生していた可能性が考えられる。

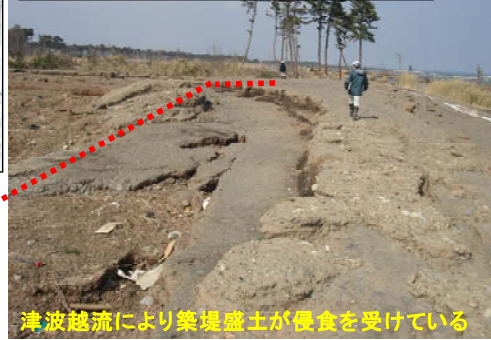
左岸・藤塚堤防(藤塚排水機場より北側)

津波越流により築堤盛土が侵食を受けている

- ・当該堤防は、藤塚排水機場から海岸公園樋門の区間であり、施工中。
- ・堤防構造は、土堤構造。被災後も、7~8割程度が残存。
- ・天端As舗装は、未施工。

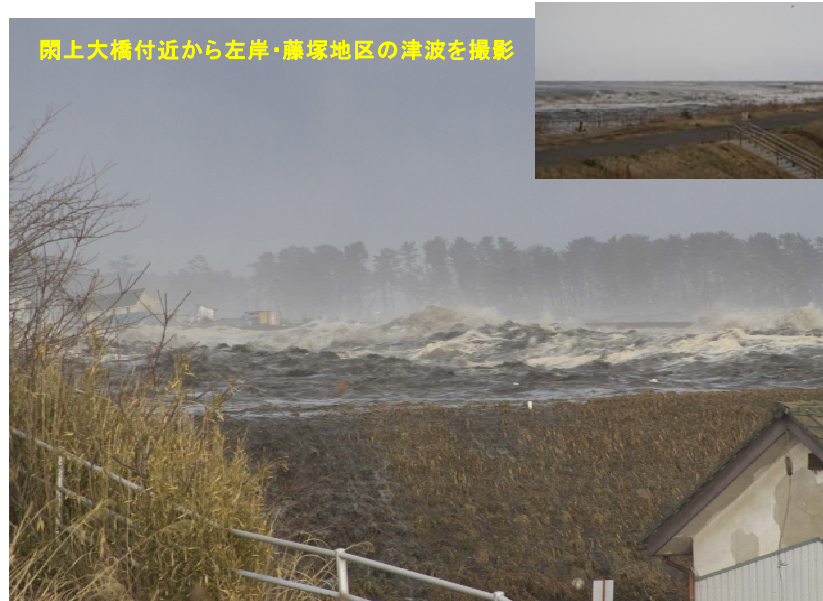
関上大橋付近から左岸・藤塚地区の津波を撮影

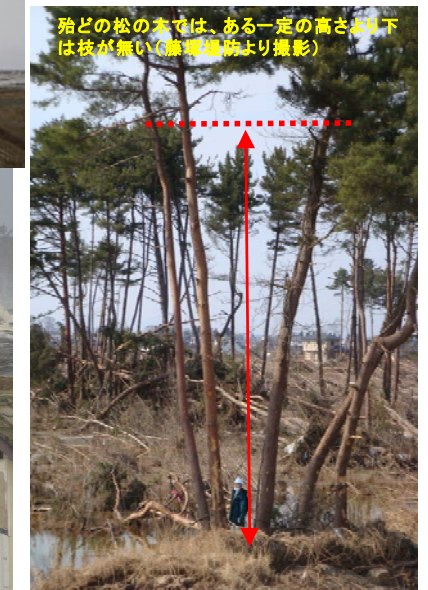
殆どの松の木では、ある一定の高さより下は枝が無い(藤塚堤防より撮影)

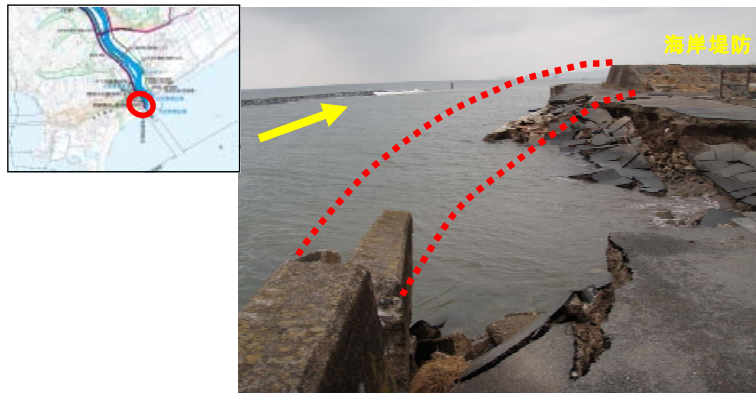
「津波」による堤防被災(鳴瀬川右岸・野蒜堤防)

- ・鳴瀬川河口部・右岸特殊堤L=420mが流失。
- ・下流側は特殊堤及び海岸堤防の接合部を境に流出している。

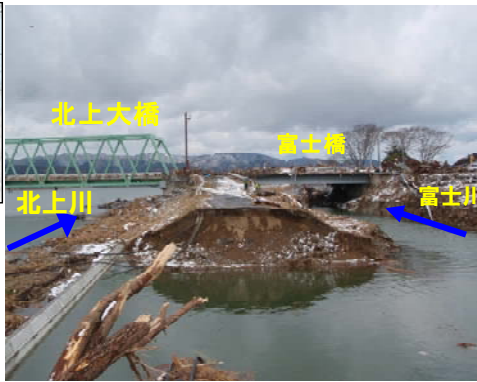
「津波」による堤防被災(北上川右岸・釜谷堤防)

- 釜谷堤防はS30~H8年施工、津波により堤防約1,100mが流出。
- 堤体部分は、ほぼ全段面が流出している。

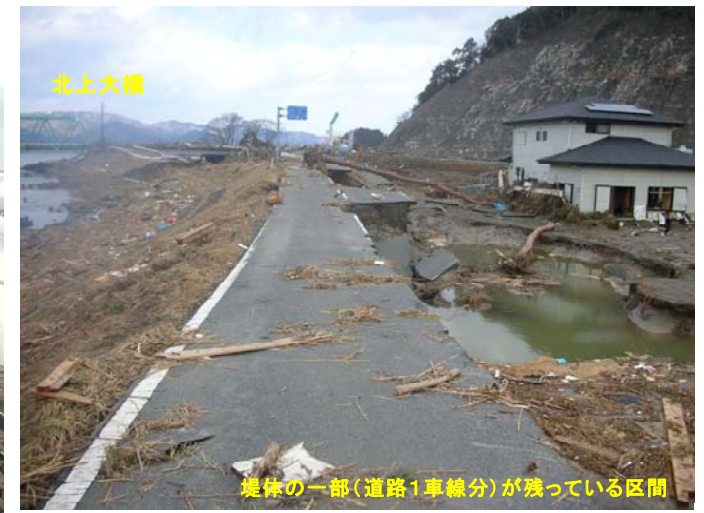
堤体の一部(道路1車線分)が残っている区間

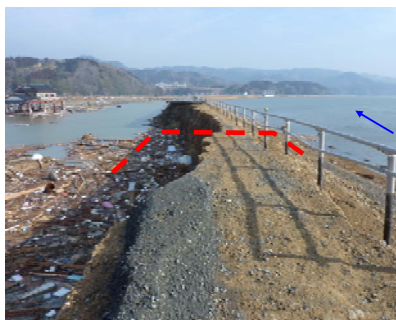
土堤部(終点側より2.6k付近・左岸)

- ・土堤部はM44~T14年施工、川裏が著しく侵食を受けている(津波越流)。
- ・河口部特殊堤はH18年3月に施工、川側へ引きずられるように倒壊・崩壊している。

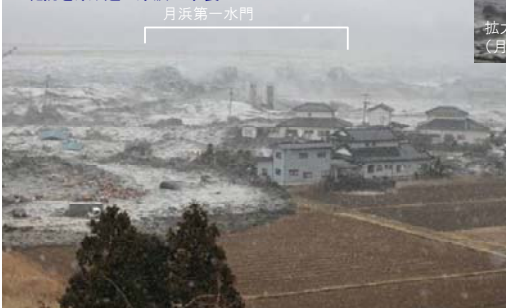
拡大写真
(月浜第一水門)

・津波により家屋が流失

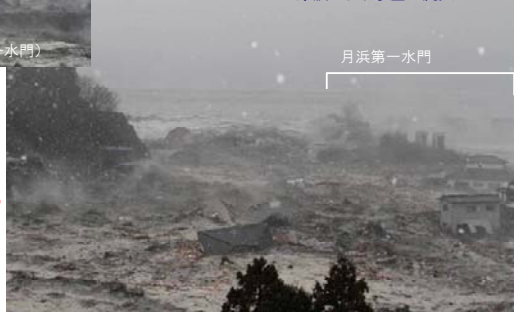
・水位が上昇し残存家屋が浸水
