第 3 回 北上川等堤防復旧技術検討会

堤防開削調査資料

平成 23 年 7 月 29 日 (金)

国土交通省 東北地方整備局

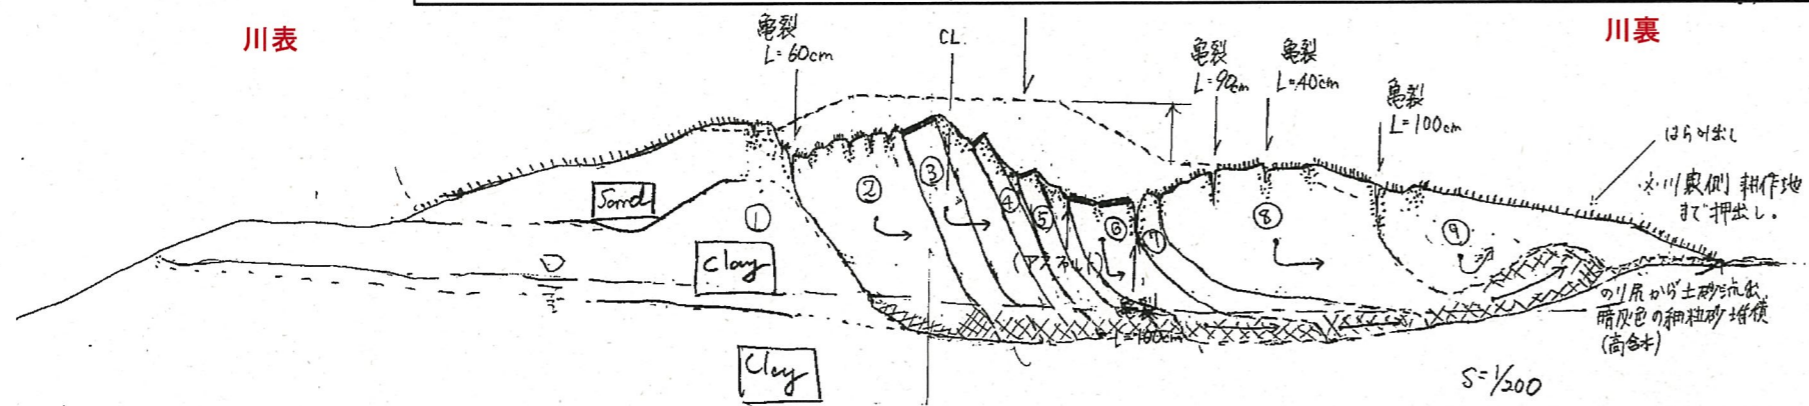
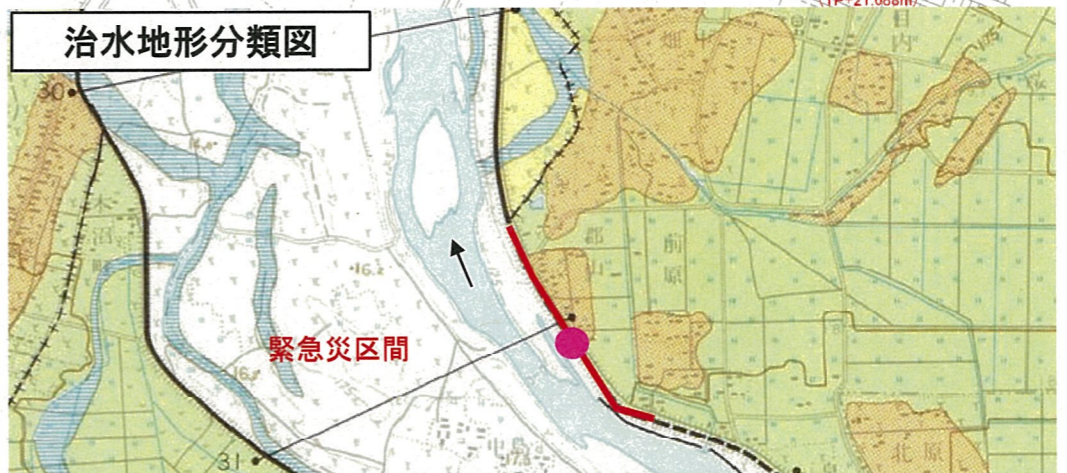
(推定)変形略図

- ①全体的に堤防天端・川裏側において縦断方向のクラックが発生。
- ②川表のり肩から沈下。川裏のり面方向に堤体が移動し、川裏のり面が耕作地へ押出される。
- ③天端から裏のり面の間に発生した亀裂底部に細粒砂が確認された。
- ④川裏側に位置する耕作地での変状は特に確認されない。

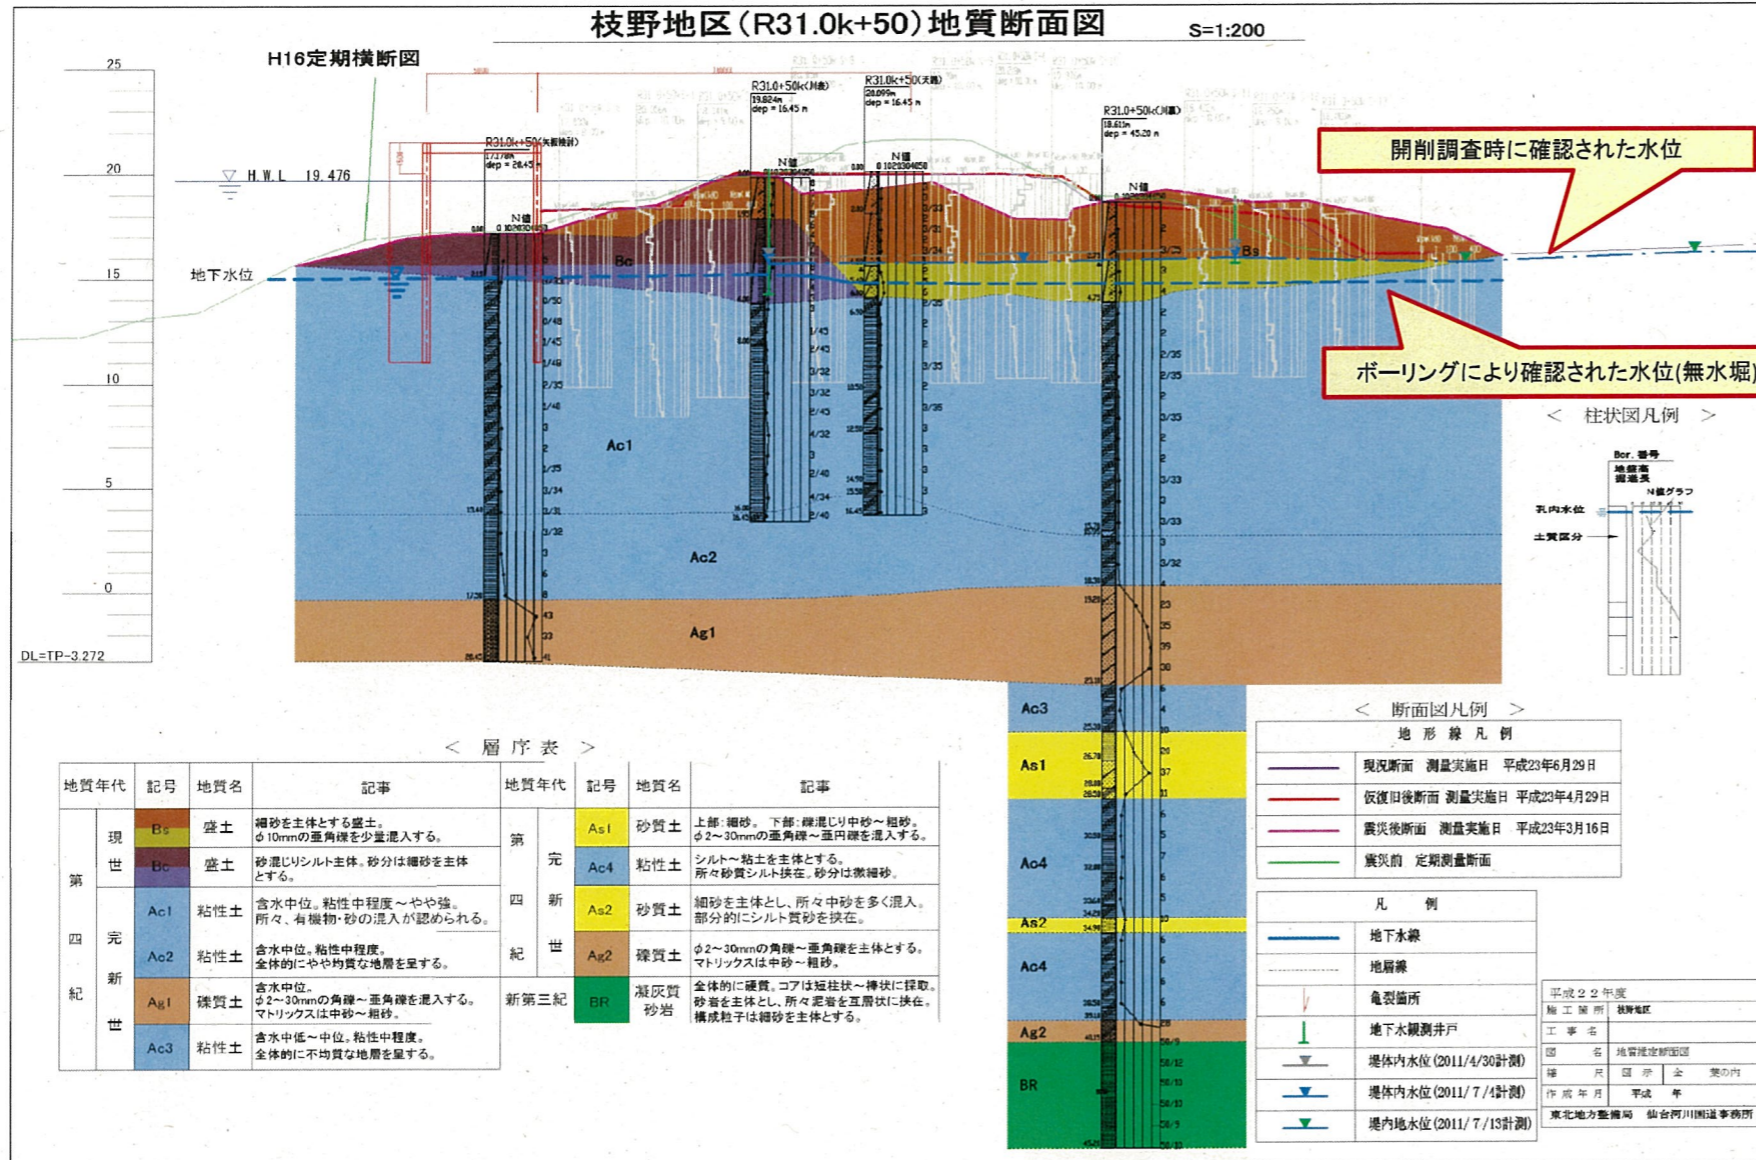
水系名	阿武隈川水系	河川名	阿武隈川
地区名	枝野地区	区間	右岸 30.6k+34m~31.4k+160m
微地形区分		氾濫平野	
堤防変形 (代表断面)	沈下量	天端(S)	1.65 m
		川表のり肩部	1.60 m
	クラック	川裏のり肩部	1.82 m
		クラック深(天端最大値)	1.00 m
		↳クラック幅	0.30 m
		↳クラック下端高	16.80 TP m
		クラック深(のり部最大値)	1.00 m
		↳クラック幅	0.30 m
		↳クラック下端高	18.00 TP m
		H.W.L.	19.476 TP m
のり尻はらみ出し距離(横断方向):側方変形量			
	川表側	0 m	
	川裏側	9.174 m	
のり肩はらみ出し距離(横断方向):側方変形量			
	川表側	m	
	川裏側	m	
概算変形量(断面積)			
	沈下・陥没等による減少量	29.242 m ²	
	はらみ出し等による増加量	21.977 m ²	
被災パターン		閉封飽和領域での液状化	
変形パターン			
噴砂・噴水	・小段クラック内に噴砂跡を確認。		<被災主要因の推定> ◆堤防変状 ・川裏側への著しい変形(川表側への変形は確認確認されない) ◆噴砂 ・堤体クラック内で確認
川裏のり先標高		16.063 TP m	
周辺状況等	・川表側のり面の変状は確認されない。 ・道路天端に亀裂確認。		◆地下水位 ・堤体土層内に地下水位を確認 ◆周辺状況 ・堤内地側堤脚水路を越えて土砂が流出 ◆堤体土
その他			・細粒分含有率Fc ≤ 35%、D50 ≤ 10mm。 D10mm ≤ 1mmを満たす 一閉封飽和域(堤体土)の液状化

- ◆堤防変状
 - ・川裏側への著しい変形(川表側への変形はほとんど見られない。)
- ◆噴砂
 - ・川裏のり尻付近および堤体クラック内での確認。
- ◆地下水位
 - ・堤体土層内に地下水位を確認。
- ◆周辺状況
 - ・堤内地側堤脚水路に土塊が乗り上げ。
- ◆堤体土
 - ・細粒分含有率Fc ≤ 35%、D50 ≤ 10mmを満たす層が存在する。

○閉封飽和領域(堤体土)の液状化と推定

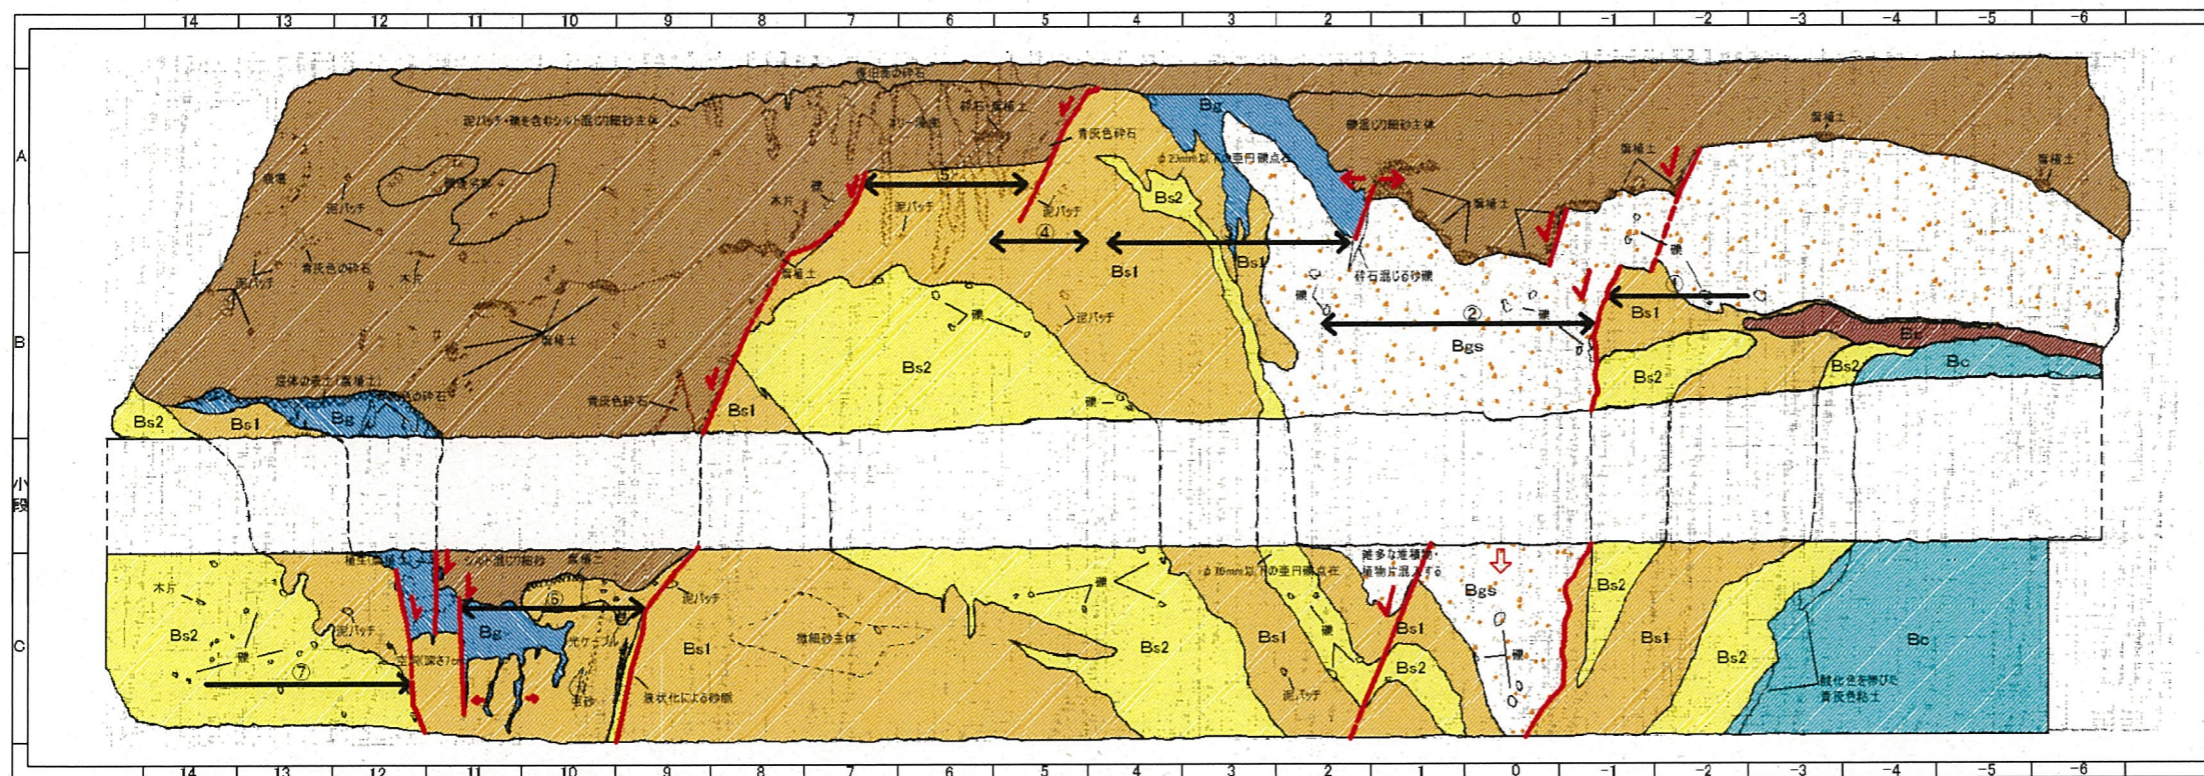
上流側断面

- ・復旧土と在来盛土の境界は、路盤材(碎石)もしくは堤体法面の張芝(腐植土)の確認にて比較的容易に判断できる。
- ・被災時の堤体形状は復旧時にアスファルト等を撤去するなど若干の地形改変が行われているが、工事によって深層までかく乱されている状況ではない。
- ・堤体の土質区分は旧堤体を構成するBc(粘土)層、新堤体の川表側法面周辺に分布するBgs(砂礫)層および新堤体を構成するBs1(細砂~粗砂), Bs2(中~粗砂)層からなる。
- ・Bgs層は、上流側C・0地点や下流側C・0~C・-2地点にて川裏側への堤体移動に伴う開口亀裂への大規模な落ち込みが確認される。
- ・Bs2層には液状化に伴う砂脈が含まれる可能性が高く、明瞭な砂脈上流側C・9~C・10地点付近に確認される。なお、上流側C・1~A・4地点にかけて脈状に分布するBs2層についても、液状化に伴う砂脈の可能性がある。
- ・被災時の地表面にて確認された段差地形や開口亀裂の一部は、スケッチ法面でも確認できる(赤色実線にて表現)。
- ・被災時の地表面にて確認されている変位箇所は、陥没を伴う境界面にて連続性を追跡することができる。

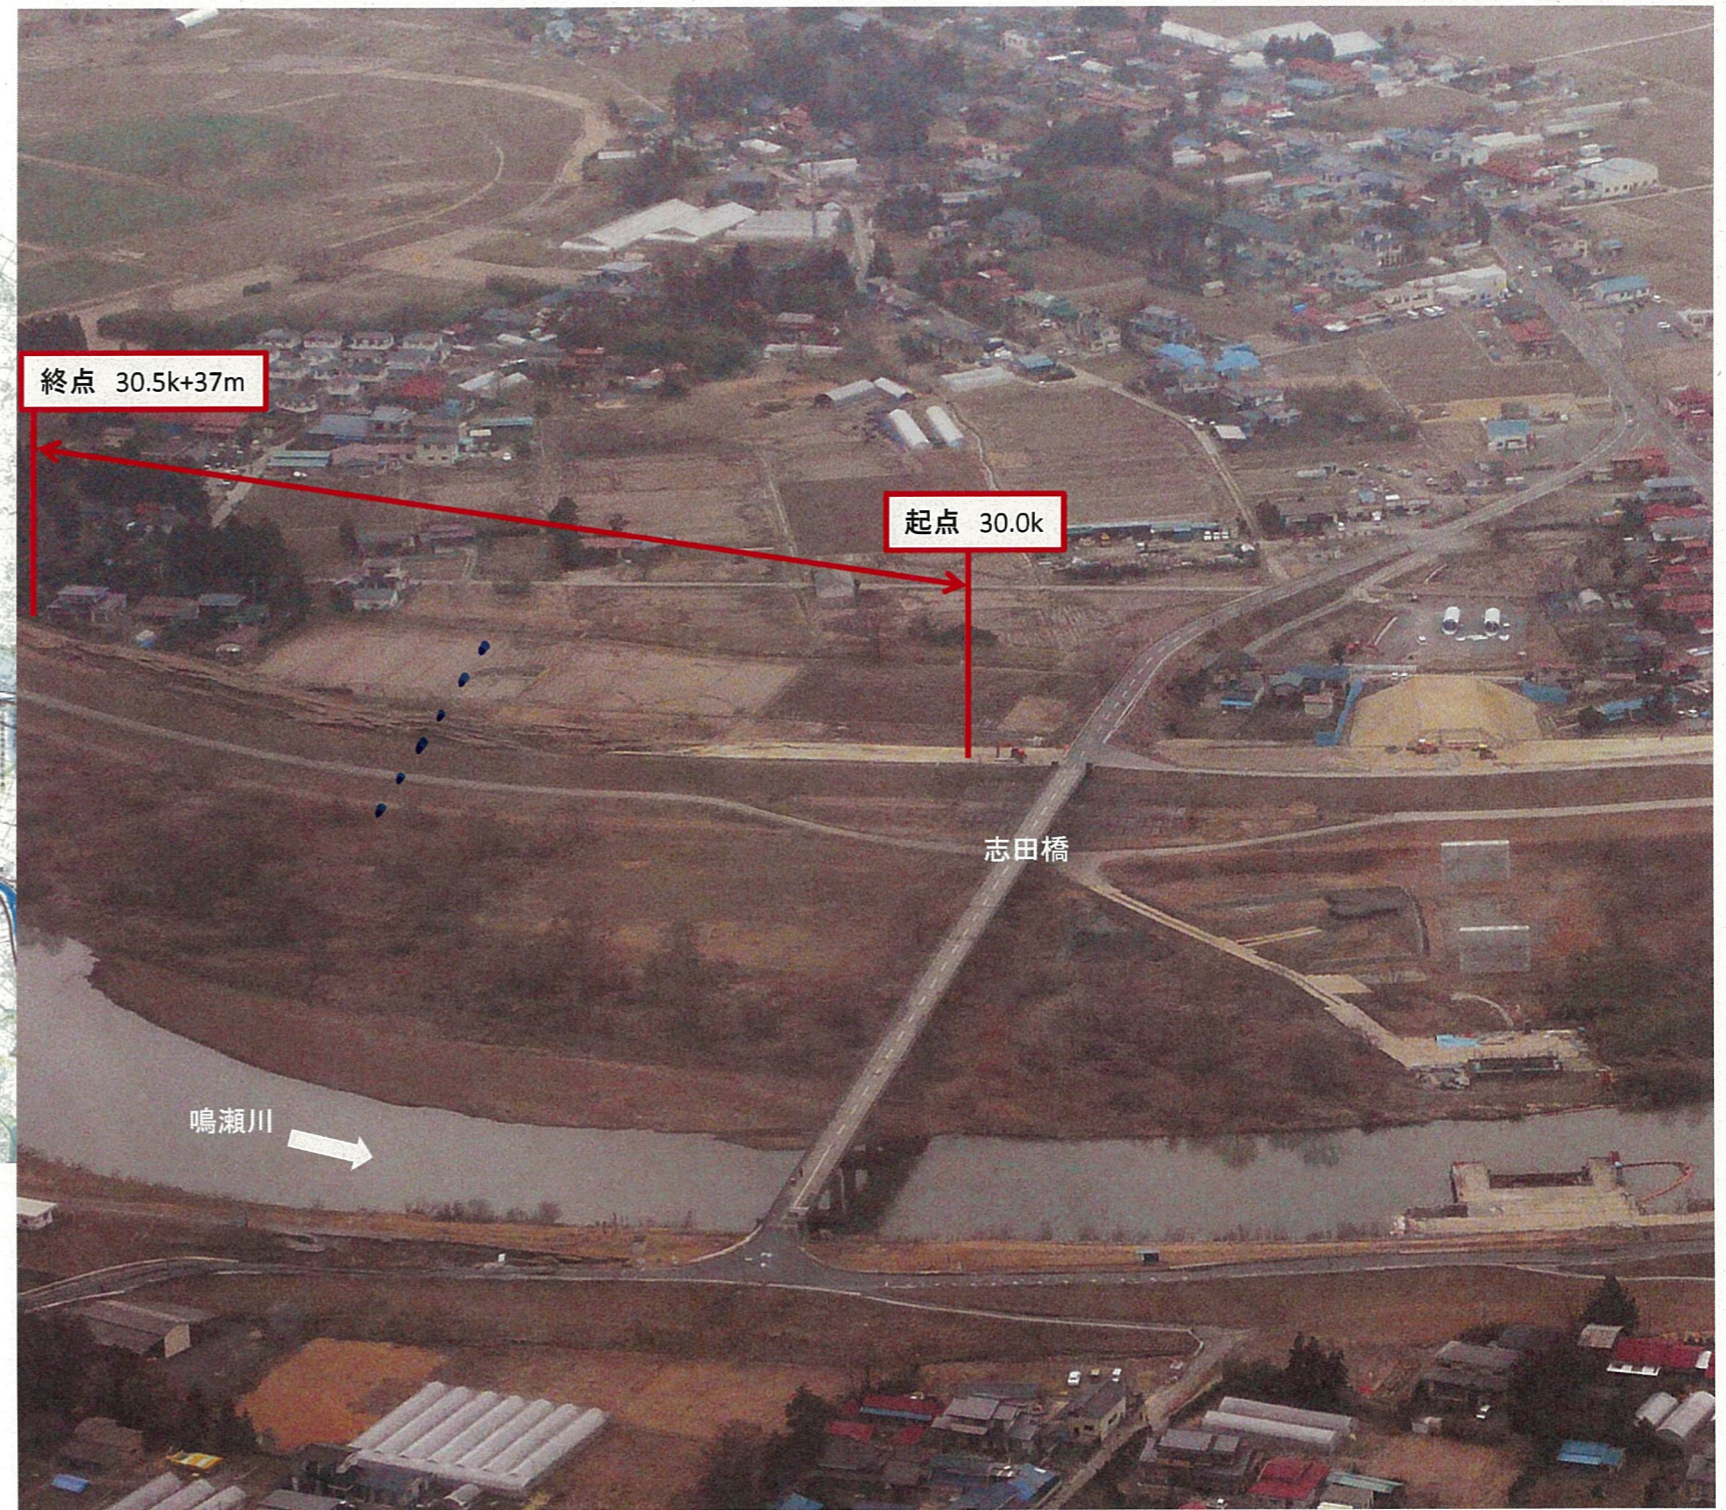
156: 下中ノ目上流地区
鳴瀬川左岸30.0k~30.5k+37m

- 川裏法尻は噴砂が認められ、一連区間で水たまりがあり高含水比状態であった。
- 川表法面はクラックは認められたが大きな変状は認められていない。
- 住民の話では、裏法尻付近は日常的に水たまりがあり、湿潤状態とのことである。
- 住民の話では、被災直後に裏法変状後、さらに時間経過とともに徐々にほらみだしが進行していたとのことである。

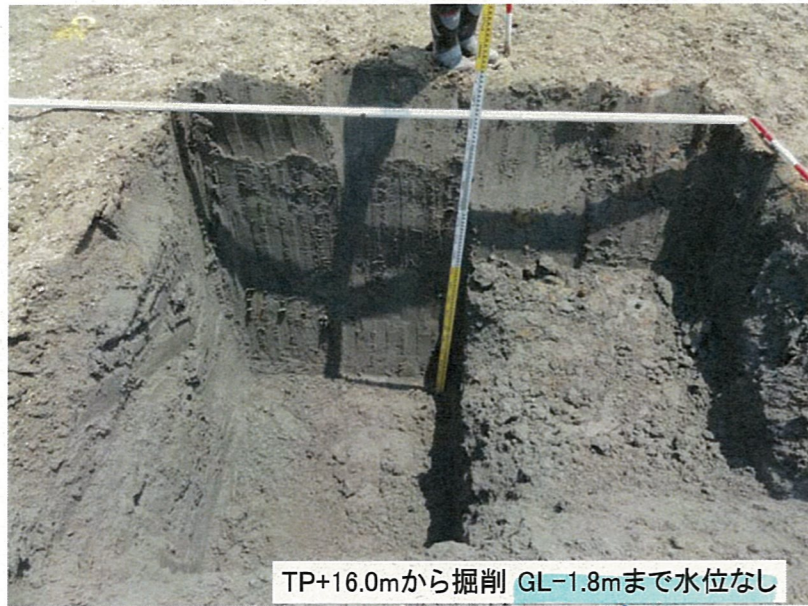
TP+16.0mから掘削 GL-1.8mまで水位なし
川表側トレンチ (T.P. (4.2))

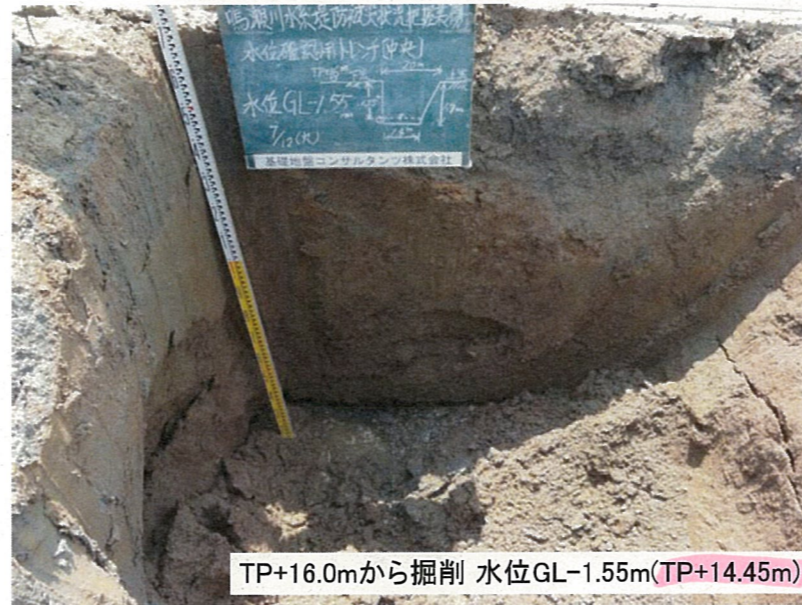
TP+16.0mから掘削 水位GL-1.55m(TP+14.45m)
中央トレンチ

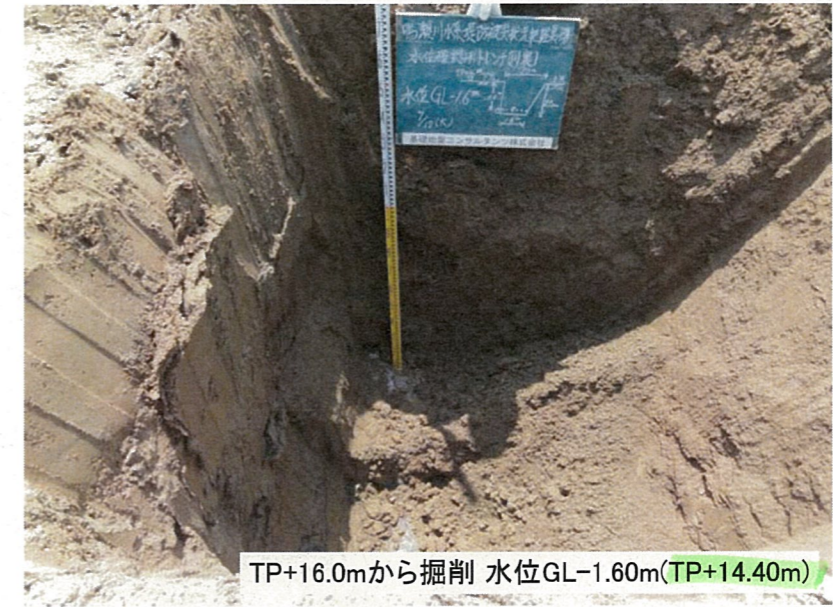
TP+16.0mから掘削 水位GL-1.60m(TP+14.40m)
川裏側トレンチ

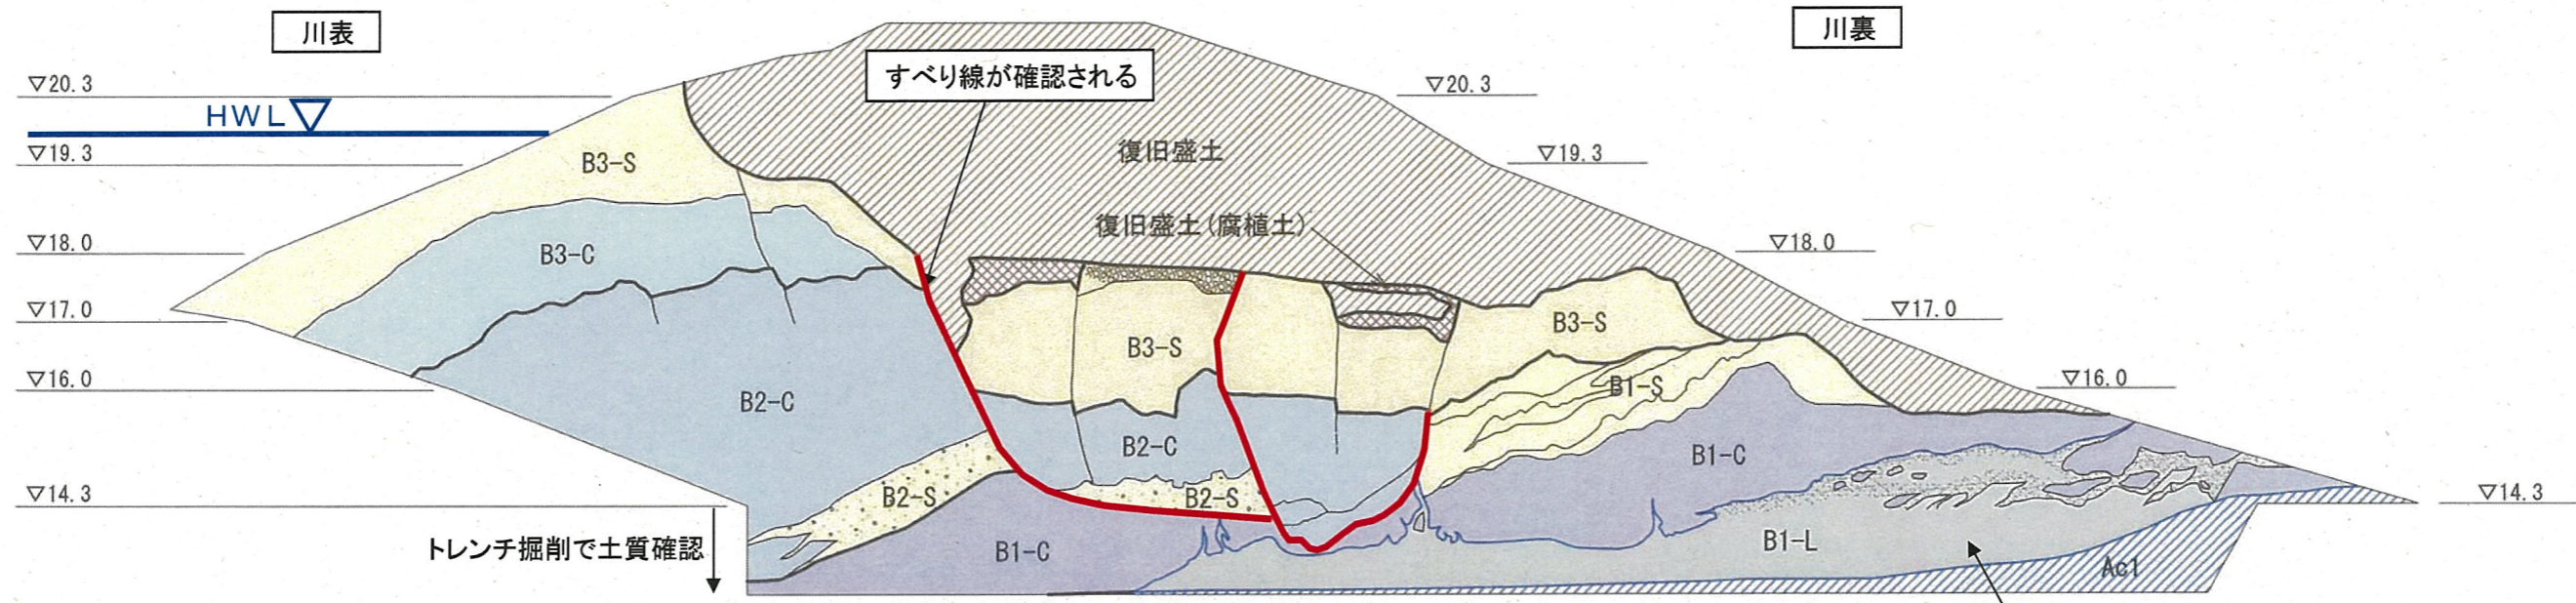
上流側断面

確認項目	当初想定事項	開削調査結果	備考
①亀裂の到達深度やブロック化した堤防の状態	亀裂が堤体下部まで到達し、亀裂部には液状化し砂質土が見られる。また、亀裂によりブロック化した堤体土は、閉封飽和域とその上部で強度等が異なる	堤体下部まで到達する亀裂が確認された 亀裂部に液状化した砂質土が確認された ブロック化した堤体下部(B2-C)は、閉封飽和域の想定されるB2-S層、B1-L層にめり込んでいる状況が確認された。	
②閉封飽和域の地下水位等	閉封飽和域の地下水位高は、地下水観測結果で把握できているのか？	水位確認トレンチで地下水位を確認した(中央TP+14.45m、川裏TP+14.4m)	開削前の水位観測孔の水位はTP+15.4mであり、開削作業中に水位が低下した可能性がある
③堤体下面の圧密沈下状況(基礎地盤の位置)	閉封飽和域を形成する下面(基礎地盤上面)の高さ、形状は事前の土質調査で抑えられているのか？ また、基礎地盤上面の著しい変形はないか？	基礎地盤上面の高さ、形状をトレンチ掘削で確認した ・地層確認トレンチでTP+13.0m ・基礎地盤Ac1の上面は川裏から天端に向かって下がっており、著しい変形は確認されていない。 (スケッチ図、写真参照)	
④堤体下部からの噴砂の上昇(砂脈の形成)等	液状化により閉封飽和域から上昇した砂脈の材質及び方向の確認等	砂脈の材質及び方向が確認された ・液状化砂の土質試験結果: $\rho_s=2.644g/cm^3$ 、 $W_n=41.6\%$ 、 $\rho_t=1.726g/cm^3$ 、 $FC=23.3\%$ 、 $D_{50}=0.27mm$ ・砂脈の方向: 堤体下部から川裏上方に向かうものと、亀裂沿いに上方に向かうものが確認された(スケッチ図、写真参照)	
⑤その他追加調査	想定した閉封飽和域の規模と開削で確認できた閉封飽和域の規模
