第 3 回 北上川等堤防復旧技術検討会

中間報告書（案）

北上川等堤防復旧に関する中間報告書（案）

国土交通省東北地方整備局
北上川等堤防復旧技術検討会

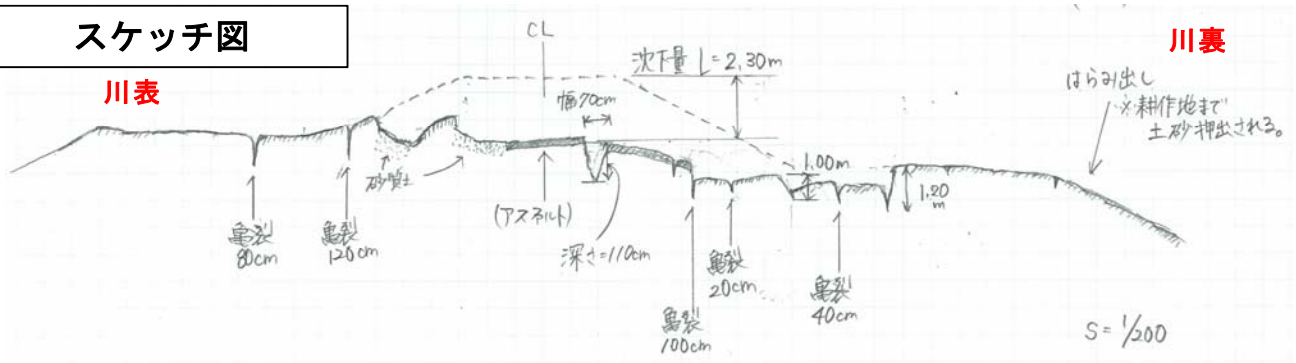
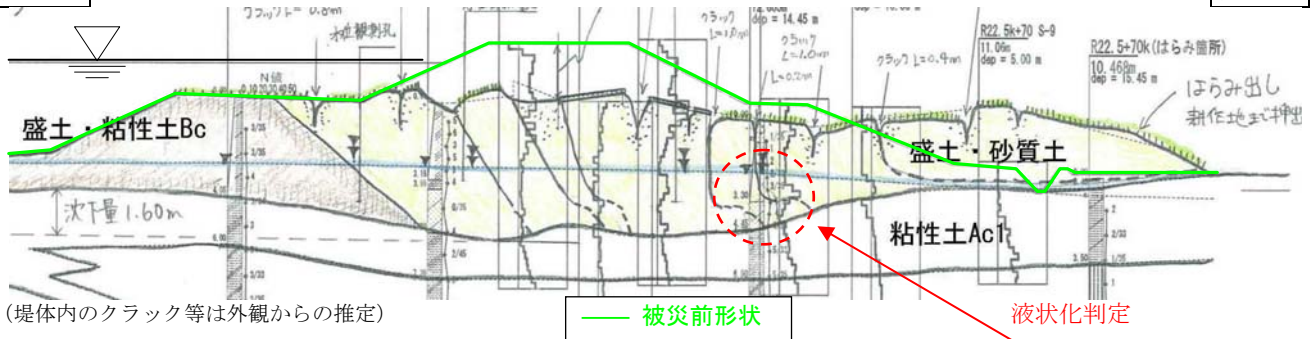
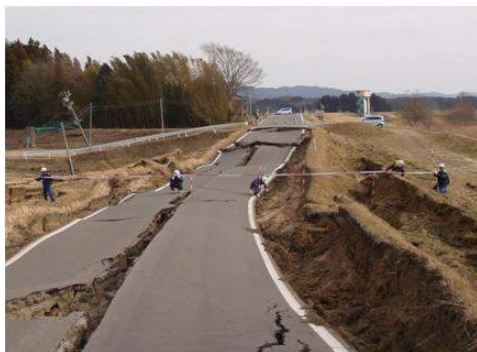
図-7(2) 坂津田地区：阿武隈川下流 右岸 22.4k+174m ~ 22.6k+59m 【Cタイプ】

- ◆ 堤防変状
 - ・ 川裏側への著しい変形（川表側への変形はほとんど見られない）
- ◆ 噴砂
 - ・ 堤体クラック内で確認
- ◆ 地下水位
 - ・ 堤体土層内に地下水位を確認
- ◆ 周辺状況
 - ・ 堤内地側堤脚水路を越えて土砂が流出
- ◆ 堤体土
 - ・ 細粒分含有率 $FC \leq 35\%$ 、 $D50 \leq 10\text{mm}$ 、 $D10 \leq 1\text{mm}$ を満たす

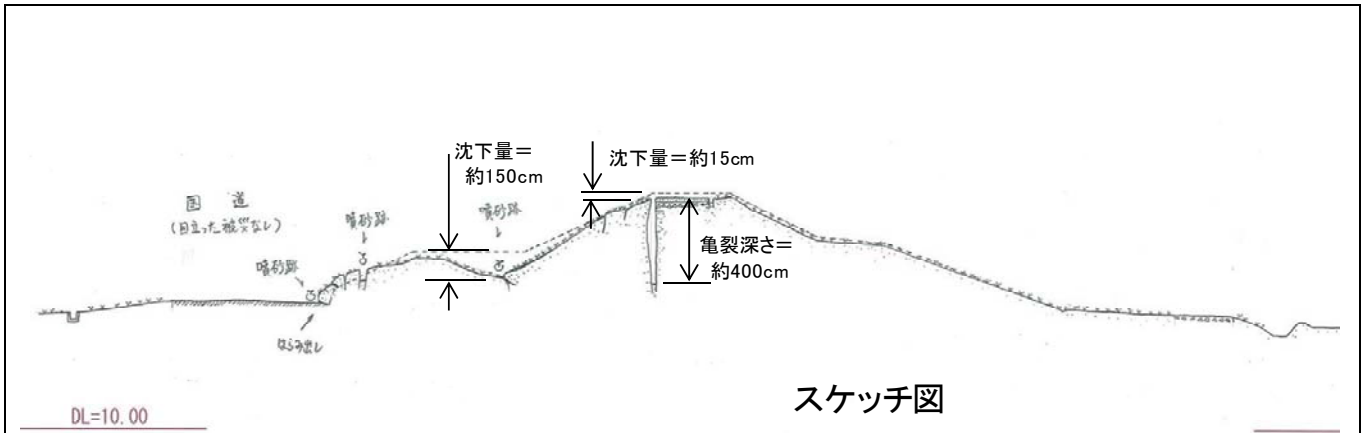
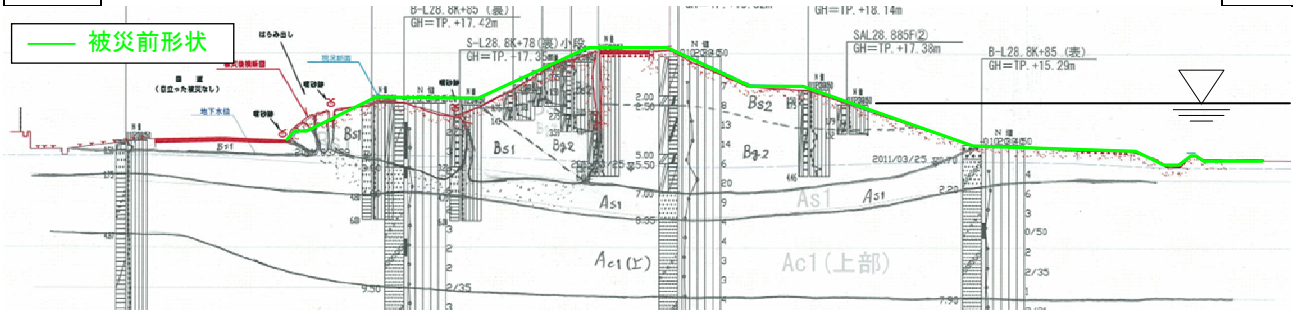
図-7(3) 野田地区：阿武隈川下流 左岸 28.6k+368m ~ 29.0k+94m 【Bタイプ】

- ◆堤防変状
 - ・川裏側への変形（川表側への変形はほとんど見られない）
- ◆噴砂
 - ・川裏小段尻や川裏法尻付近で確認
- ◆地下水位
 - ・堤体土層内に地下水位を確認
- ◆周辺状況
 - ・周辺構造物での変状はほとんど見られない
- ◆堤体土
 - ・細粒分含有率 $FC \leq 35\%$ 、 $D50 \leq 10\text{mm}$ 、 $D10 \leq 1\text{mm}$ を満たす層が存在する

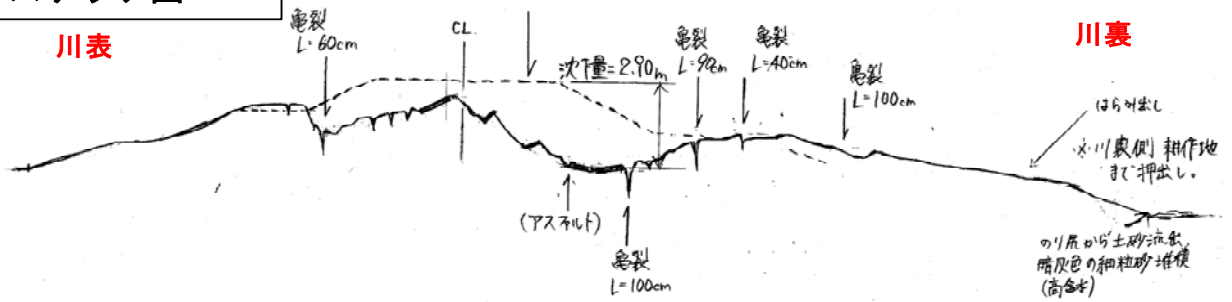
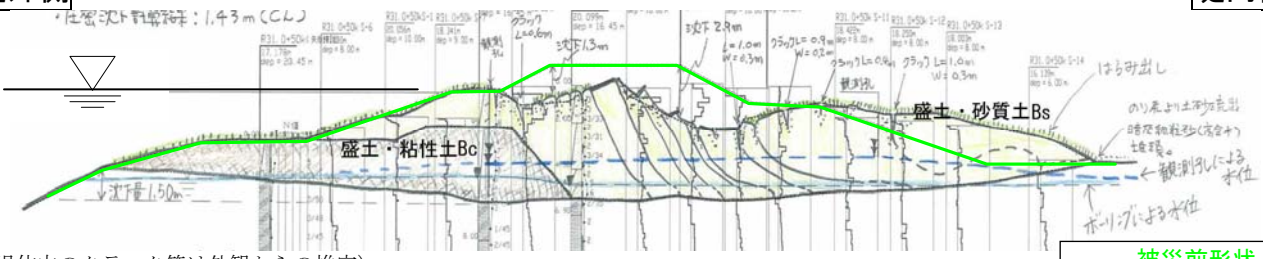
図-7(4) 枝野地区: 阿武隈川下流 右岸 30.6k+34m ~ 31.4k+160m 【Cタイプ】

右岸30.8k付近: 縦断クラック発生
深さは1.00m程度。

右岸31.0k付近: 天端縦断クラック
堤体沈下量=2.30m。

- ◆ 堤防変状
 - ・ 川裏側への著しい変形 (川表側への変形はほとんど見られない)
- ◆ 噴砂
 - ・ 川裏法尻付近及び堤体クラック内で確認
- ◆ 地下水位
 - ・ 堤体土層内に地下水位を確認
- ◆ 周辺状況
 - ・ 堤内地側堤脚水路に土塊が乗り上げ
- ◆ 堤体土
 - ・ 細粒分含有率 $FC \leq 35\%$ 、 $D50 \leq 10\text{mm}$ を満たす層が存在する

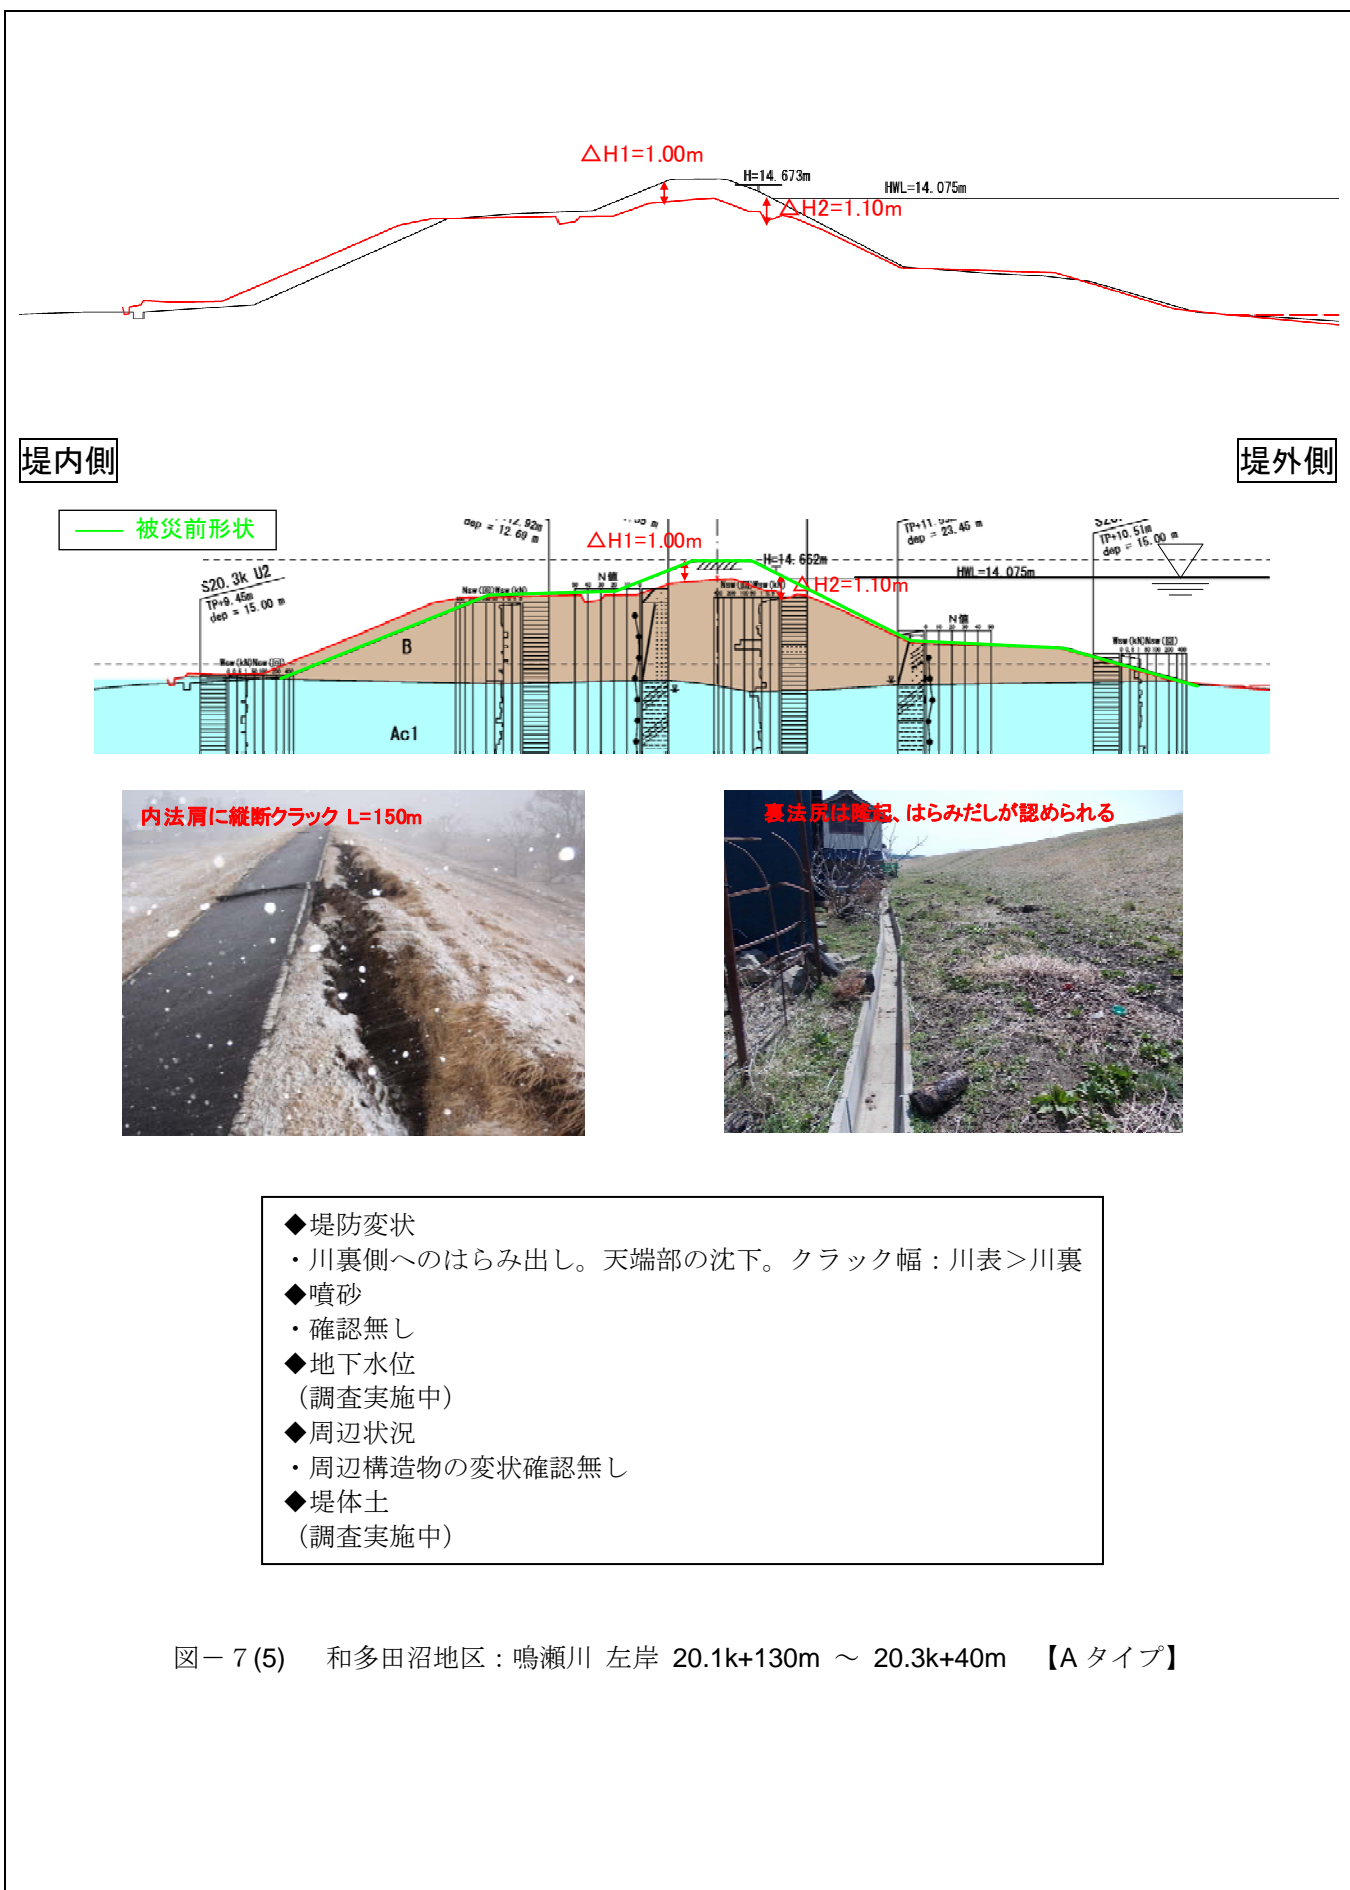
図-7(5) 和多田沼地区：鳴瀬川 左岸 20.1k+130m ~ 20.3k+40m 【Aタイプ】

- ◆堤防変状
 - ・川裏側へのはらみ出し。天端部の沈下。クラック幅：川表>川裏
- ◆噴砂
 - ・確認無し
- ◆地下水位
 - (調査実施中)
- ◆周辺状況
 - ・周辺構造物の変状確認無し
- ◆堤体土
 - (調査実施中)

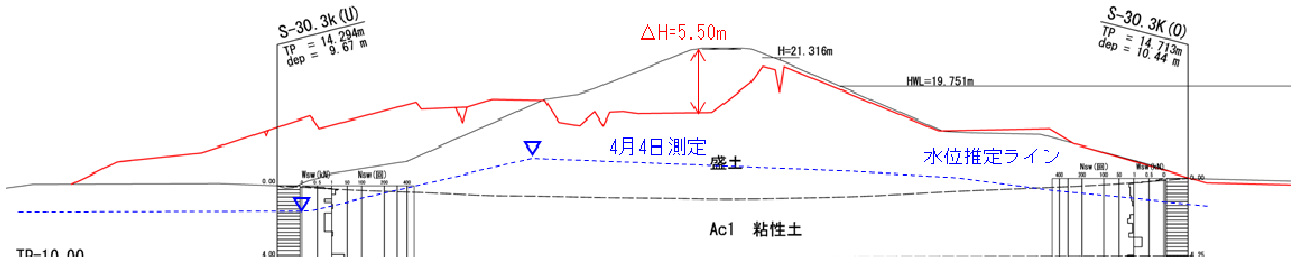
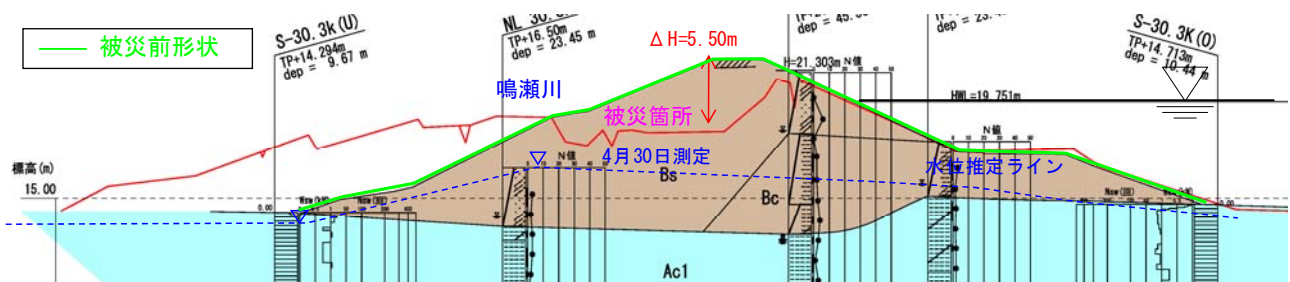
図－7(6) 下中ノ目上流地区：鳴瀬川 左岸 30.0k ～ 30.5k+37m 【Cタイプ】

- ◆堤防変状
 - ・川裏側への著しいはらみ出し。天端部の沈下。川表側はクラック程度の変形
- ◆噴砂
 - ・堤体クラック内（水たまり有り）及び川裏法尻で確認
- ◆地下水位
 - ・堤体土層内に地下水位を確認
- ◆周辺状況
 - ・裏法尻付近には日常的に湿潤状態（ヒアリング）
- ◆堤体土
 - ・土粒子の比重は 2.56～2.6、塑性指数 I_p は 15～32 の範囲にある

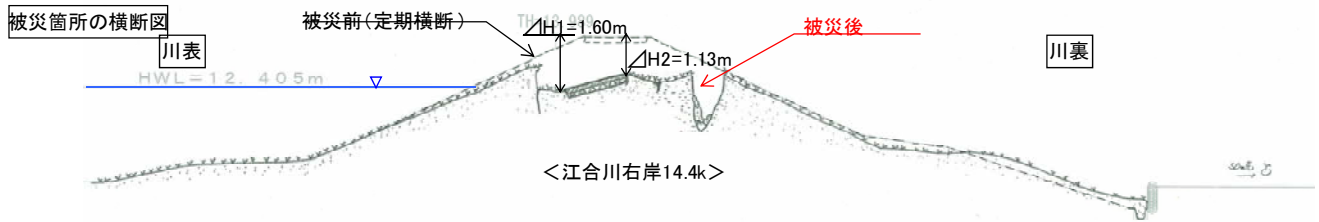
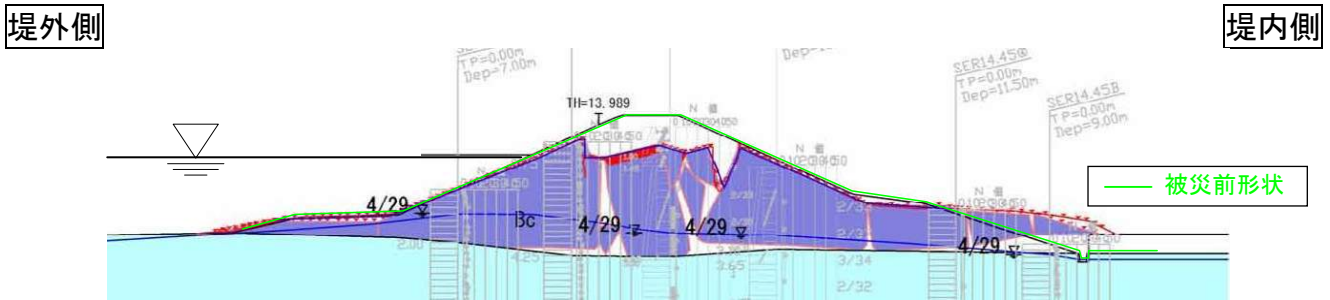
図-7(7) 中島乙(桜町)地区: 江合川 右岸 14.0k+43m ~ 14.6k+43m 【Aタイプ】

- ◆ 堤防変状
 - ・ 天端部分が凹状に陥没 (川表川裏両側への法尻のはらみ出し)
- ◆ 噴砂
 - ・ 高水敷及び堤防から 50m程度離れた堤内地で確認
- ◆ 地下水位
 - ・ 堤体土層内に地下水位を確認
- ◆ 周辺状況
 - ・ 14.4k 付近では川裏法面が滑動
- ◆ 堤体土
 - ・ シルト主体。部分的に砂を含む。

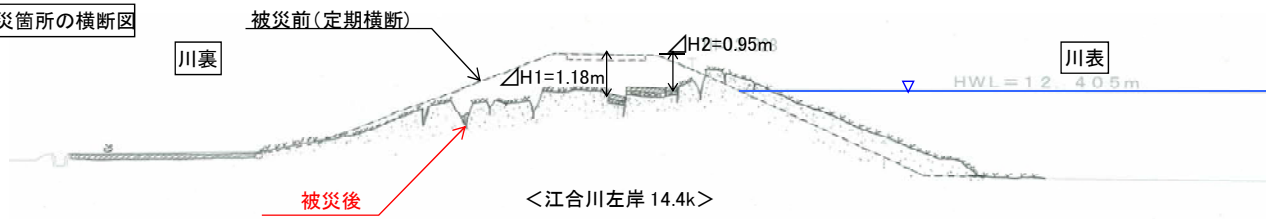
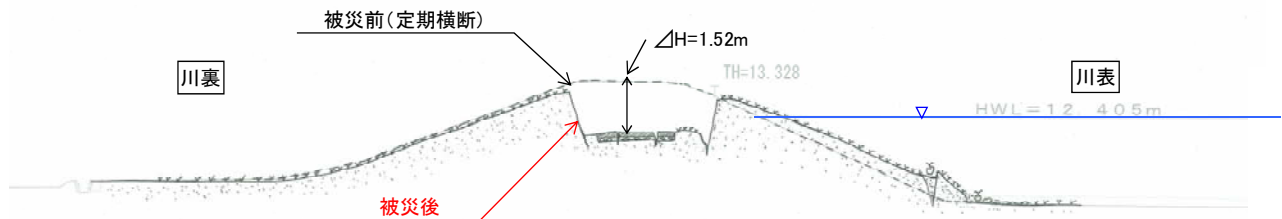
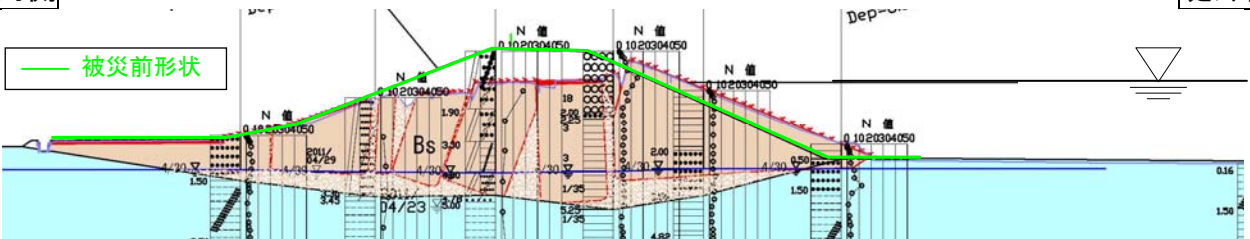
図-7(8) 上谷地地区：江合川 左岸 14.0k+50m ~ 14.6k+100m 【A,Bタイプ】

両法肩に縦断クラック、天端が陥没

表法尻がはらみだし、縦断クラックからは暗灰色の噴砂が見られる。

- ・川表川裏両側への変形 (川裏側への変状が甚大)

- ・川表法尻部クラック内及び川裏側道クラック内で確認

- ・堤体土層内に地下水位を確認

- ・堤内地側側道が堤防で押し出されている。隣接民地のブロック塀が崩壊

- ・砂主体。部分的にシルトを含む。

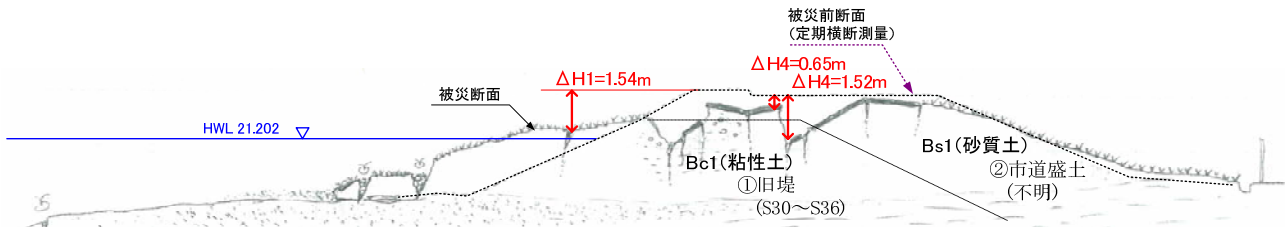
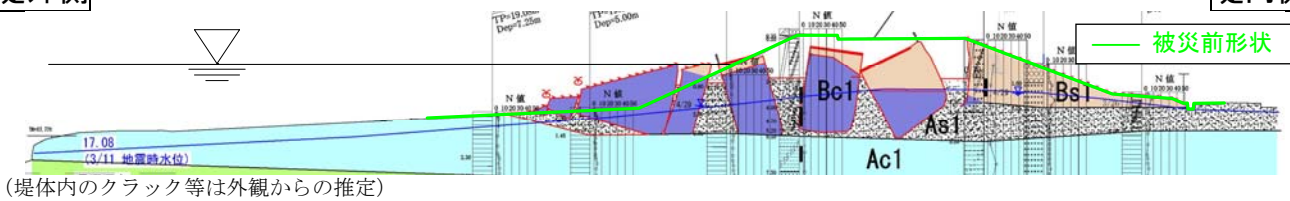
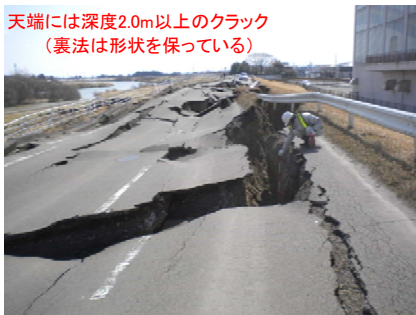
図-7(9) 福沼地区：江合川 右岸 26.6k+115m ~ 26.8k+120m 【Cタイプ】

天端には深度2.0m以上のクラック
(裏法は形状を保っている)

亀裂内の噴砂

- ◆ 堤防変状
 - ・ 川表側への変形 (川裏側は若干の沈下)
- ◆ 噴砂
 - ・ 川表はらみ出し部内クラック内で確認
- ◆ 地下水位
 - ・ 堤体土層内に地下水位を確認
- ◆ 周辺状況
 - ・ 堤内地が堤内地側に傾斜
- ◆ 堤体土
 - ・ 細粒分含有率 $FC > 35\%$ かつ $Ip \leq 15$ 、 $D50 \leq 10\text{mm}$ 、 $D10 \leq 1\text{mm}$ を満たす

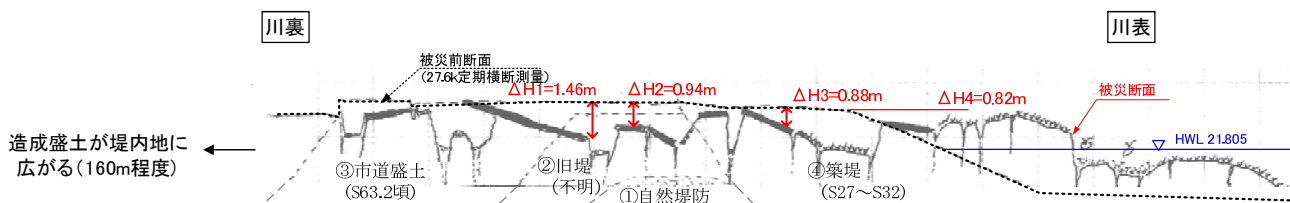
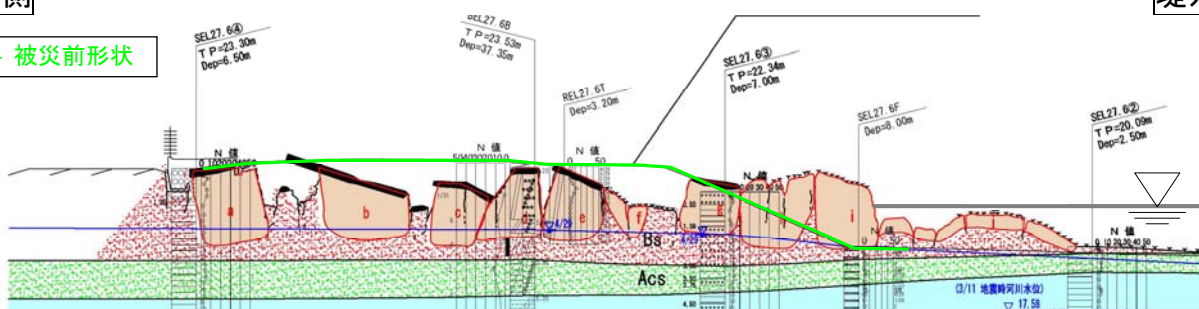
図-7(10) 湧尻上流地区：江合川 左岸 27.4k+60m ~ 27.8k 【Cタイプ】

- ◆ 堤防変状
 - ・ 川表側への著しい変形 (川裏側への変形はほとんど見られない)
- ◆ 噴砂
 - ・ 川表法尻付近及び法面クラック内で確認
- ◆ 地下水位
 - ・ 堤体土層内に地下水位を確認
- ◆ 周辺状況
 - ・ 堤内地が堤外地側に傾斜
- ◆ 堤体土
 - ・ 細粒分含有率 $FC \leq 35\%$ 、 $D50 \leq 10\text{mm}$ 、 $D10 \leq 1\text{mm}$ を満たす

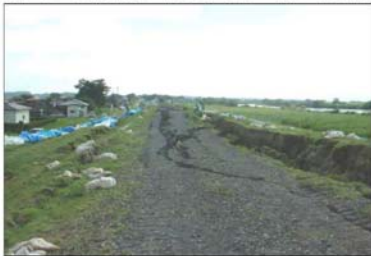
- ・堤防天端の段差40~80cm、法尻は川裏側に2~3m変位
- ・亀裂は幅40~80cm、深さ40~180cm、法面にも多数の亀裂。
- ・13.4k付近の法尻側道~民家にかけて地盤の盛り上りが発生
- ・13.5k付近川裏側の樹木が川側に傾斜
- ・13.4k付近の家屋も川側に傾斜
- ・被災箇所周辺では噴砂は確認されていないが、13.4kから200m下流では川裏の民家で噴砂を確認
- ・13.5kの開削断面では砂脈やすべり破壊線を確認

H15地震後の被災状況(天端沈下・亀裂)

平成 15 年 7 月 26 日発生 of 宮城県北部地震により被災を受けた鳴瀬川堤防においては、被災の大きな箇所の本復旧工法として、堤体全面切り返し+地盤改良+護岸+ドレーン工を組み合わせて実施した。

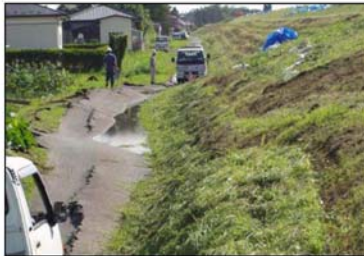
H15地震後の被災状況(川裏法尻隆起変形)

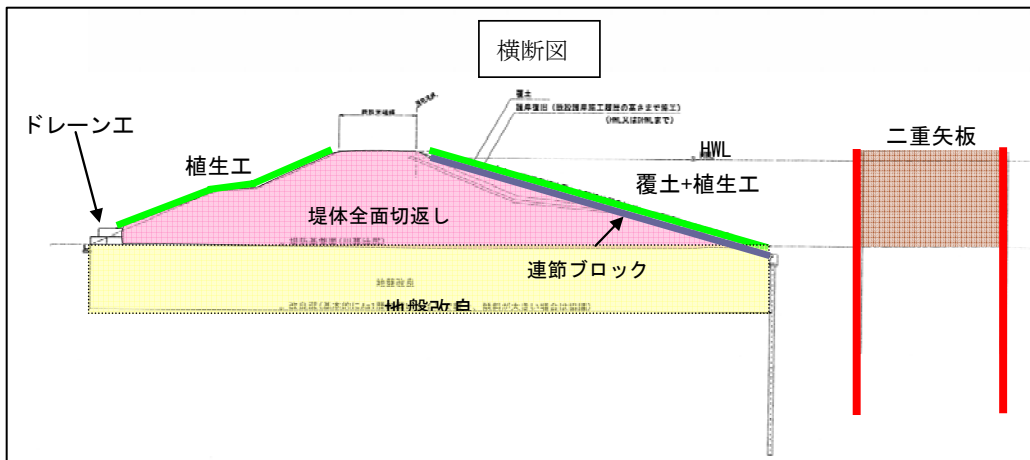
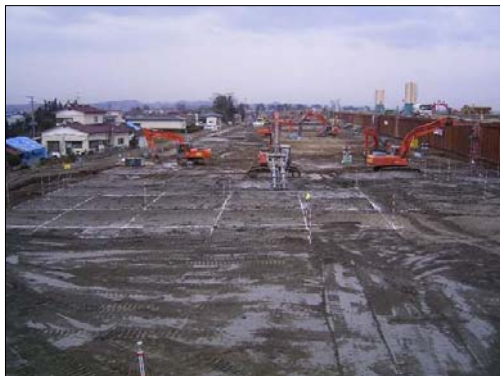
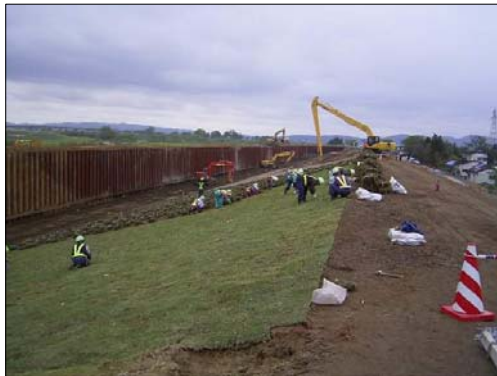
図-12 平成 15 年宮城県北部地震対策箇所の状況 (鳴瀬川)

今回の地震後の状況(対策工部に変状なし)

H15地震後の被災状況(民家の傾斜)

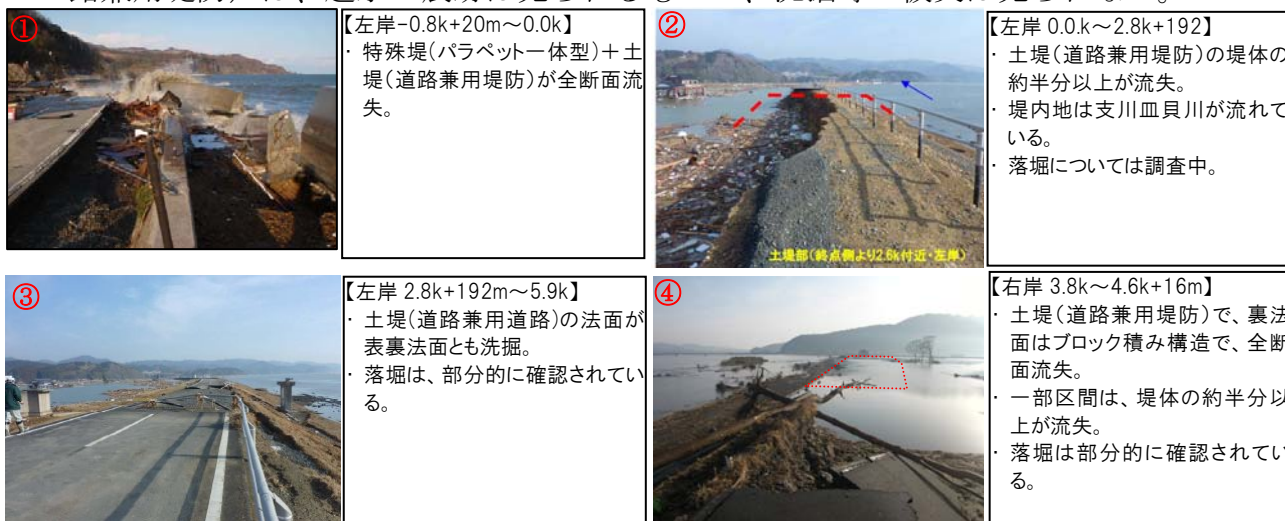
図-18 津波による堤防被災状況（北上川）

- ・北上川において津波が堤防を越水した区間は、津波痕跡調査によると左右岸とも約**11km** までの区間と推定される。越水は、写真及び地域住民の証言（左岸側にある北上中学校から北上川左岸（月浜第一水門）を見る）等から川側からと推定される（河口から北上大橋までの右岸区間を除く）。
- ・左岸は、下流から①特殊堤の流失、②土堤（道路兼用堤防）の堤体の約半分以上の流失、③土堤（道路兼用堤防）の法面の洗掘区間に分割できる。③より上流区間については、越水の痕跡は見られるものの洗掘等の被災は見られない。
- ・右岸は、河口から北上大橋までの区間は浸水等の影響により調査が完了していない。④北上大橋から上流約**1,100m** は堤防（道路兼用堤防）が全断面流失、その上流（道路兼用堤防）は、越水の痕跡は見られるものの、洗掘等の被災は見られない。

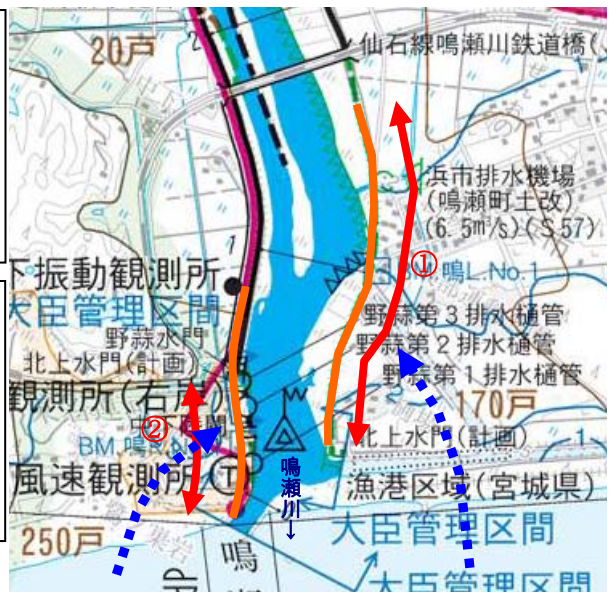
図一 20 津波による堤防被災状況(鳴瀬川)

【右岸 0.0km~0.4k+20m】
 ・特殊堤(自立式コンクリート擁壁)の全断面流失。
 ・背面盛土が流失し、特殊堤が倒壊。
 ・落堀は部分的に確認されている。

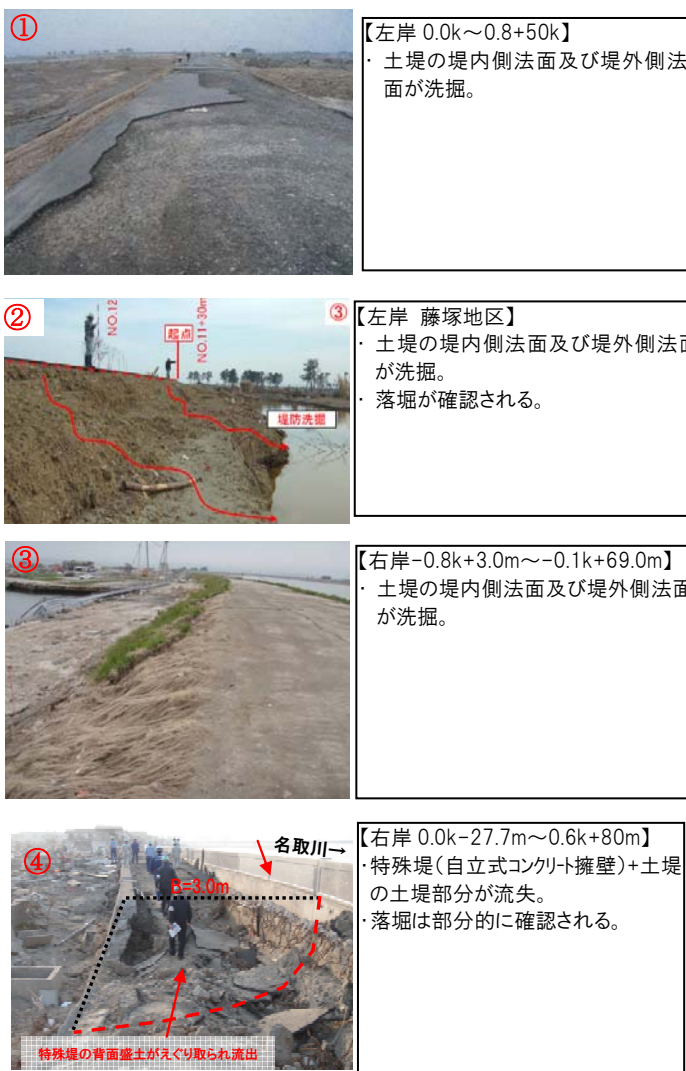
図-2-2 津波による堤防被災状況(名取川)

- ・ 名取川において津波が堤防を越水した区間は、津波痕跡調査によると、左右岸とも約1.0km までの区間と推定される。越水の方角については、地域住民(水閘門操作員)の証言では左岸は堤内側から、右岸は川側からの越水と推定されるが、引き続き調査が必要である。藤塚地区は、海から遡上した津波が直接、越水したものと推測される。
- ・ 左岸は、①土堤の表裏法面の洗掘が見られる。②藤塚地区は主に土堤の裏法面の洗掘が見られる。
- ・ 右岸は、河口から閑上水門までの区間は、③土堤の法面の洗掘が見られる。④閑上水門から上流の特殊堤(自立式擁壁タイプ)区間は、背面の土堤部分が流失している。重力式擁壁部は、パラペット部の継ぎ目にズレはあるが、傾斜等の損壊は無い。
- ・ 被災状況は、写真及びコメントのとおりである。

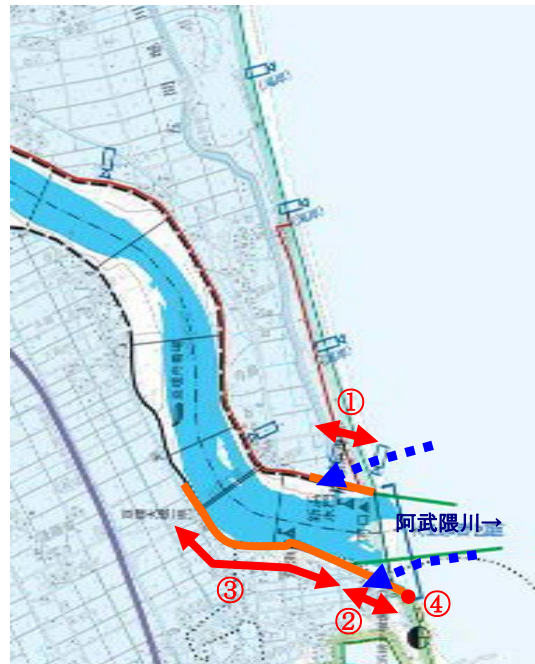
③ 【右岸 0.0k+100m~1.6k】
 ・ 特殊堤(コンクリート護岸+パラペット+土堤)のパラペットが流失。
 ・ 表法面の護岸は残っている。
 ・ 裏法面は洗掘されている。
 ・ 落堀は部分的に確認されている。
