北上川等堤防復旧技術検討会

報告書 資料編

15. 河口部流向図

北上川等堤防復旧技術検討会
国土交通省 東北地方整備局

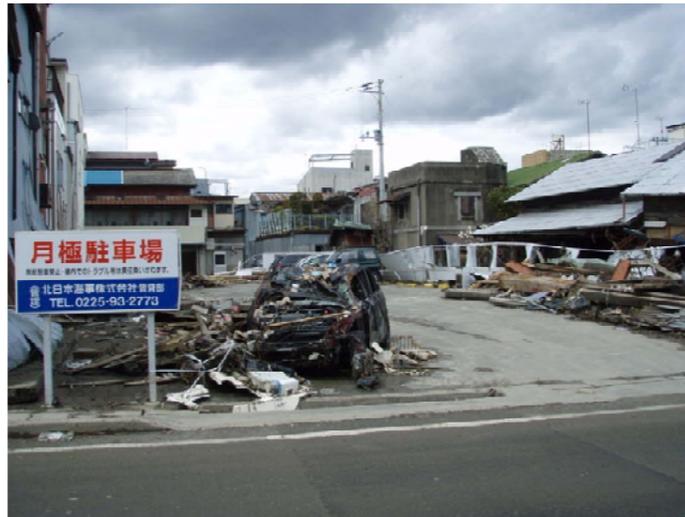
日和山より上流

日和山以北では河川沿いの建物第一列で被害顕著だが、第二列以降は比較的被害が軽い(木造建物もかろうじて原形を留めている)。

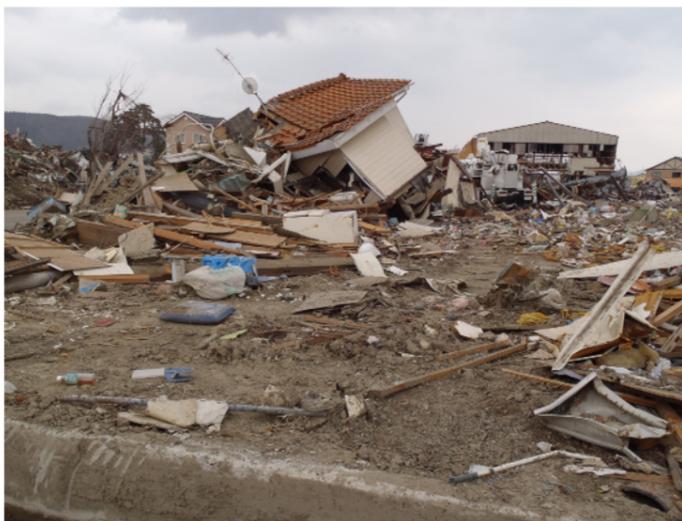
門脇地区

門脇地区で日和山による堰上げがあり、被害が顕著である。

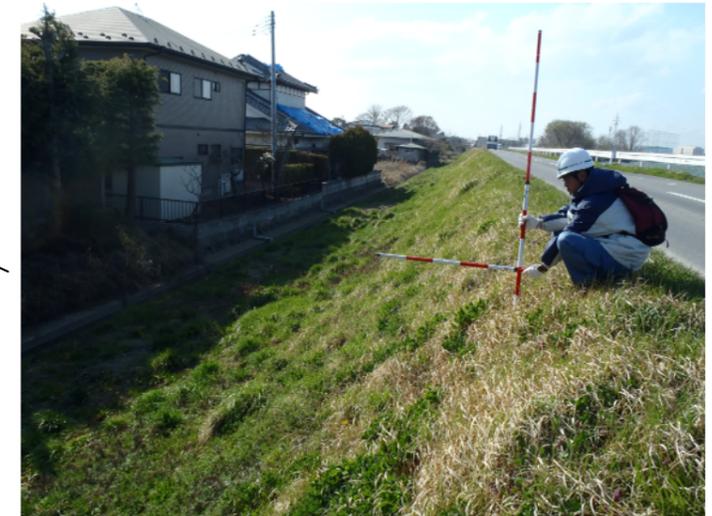
木造住宅の全壊は石巻大橋(バイパス)より下流までで、当該区間(築堤区間)は浸水被害が主で、建物の構造的被害は少ない。

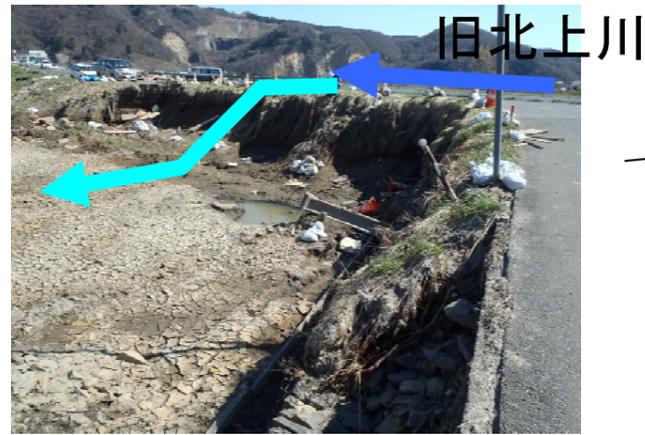
湾曲部の堤防（裏法）で溢水による落ちぼれが顕著（井内閘門から約700m）

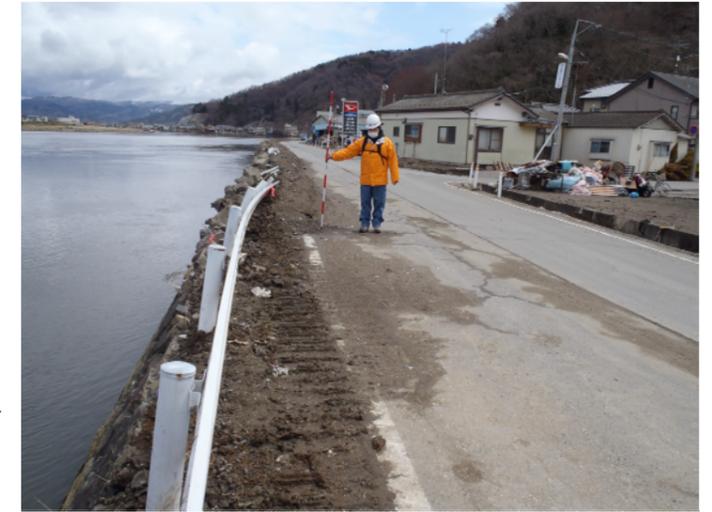
河川沿いの建物の構造的被害があるが、原形を留めているものが多い。

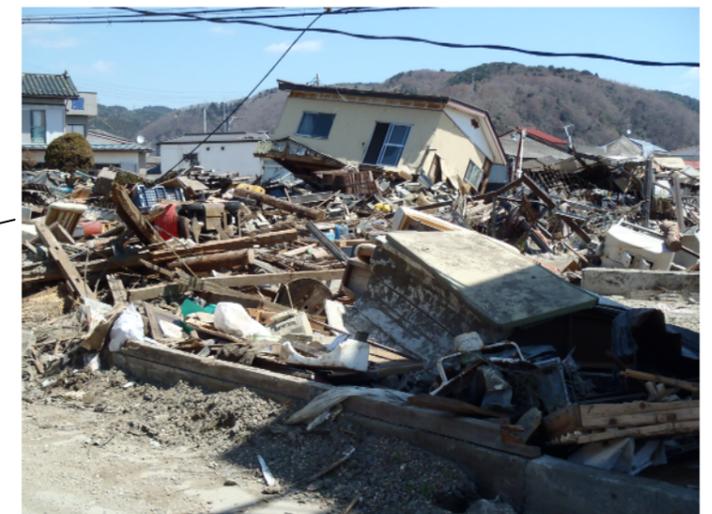
内陸部の被害が顕著

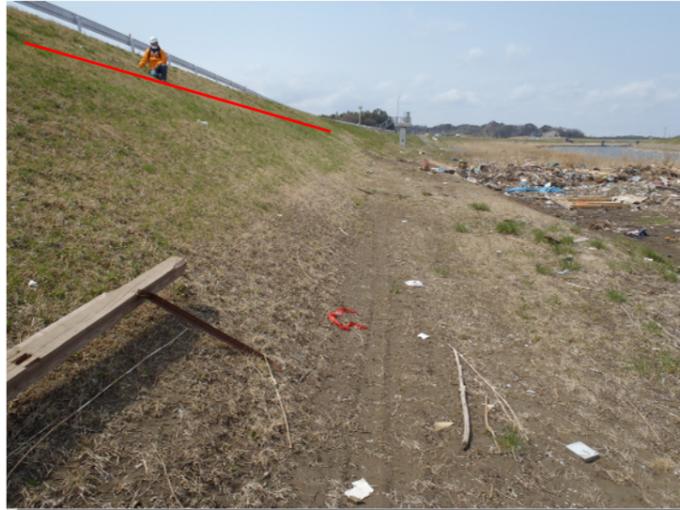
堤外→堤内へ越流痕跡はなく、堤内の浸水は大部分が海岸からの流入によるものと推測される。
(赤線は浮遊物の痕跡)

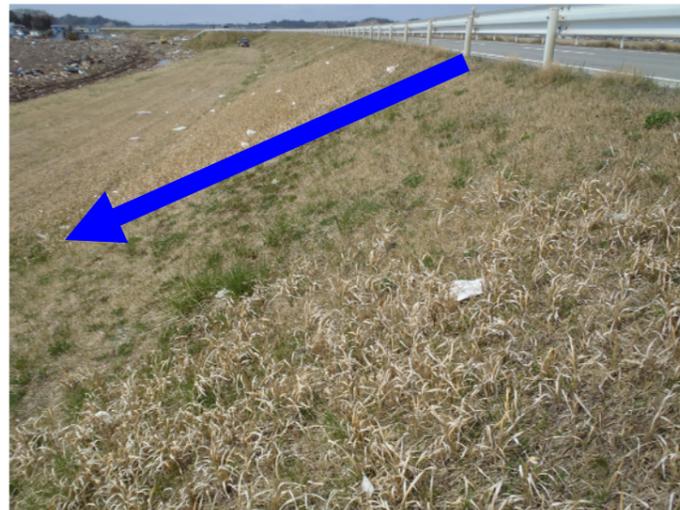
堤外→堤内へ越流浸水があるが軽微で、堤内の浸水は大部分が海岸からの流入による。(裏法の状況)

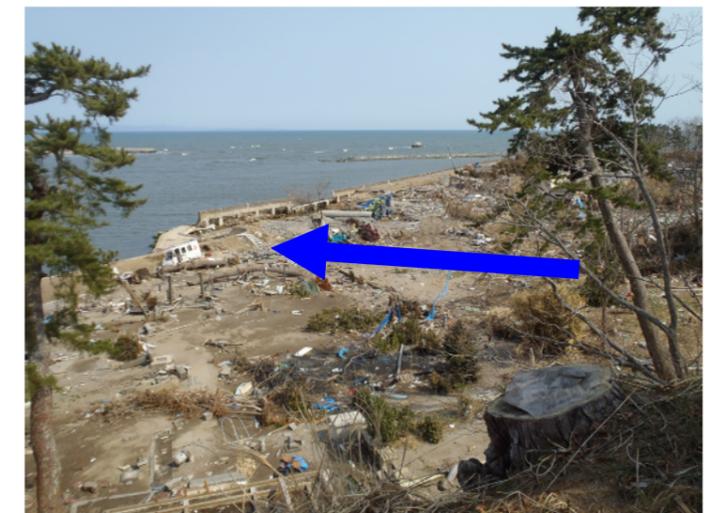
堤内→堤外への流入が顕著
(裏法が洗掘されている)

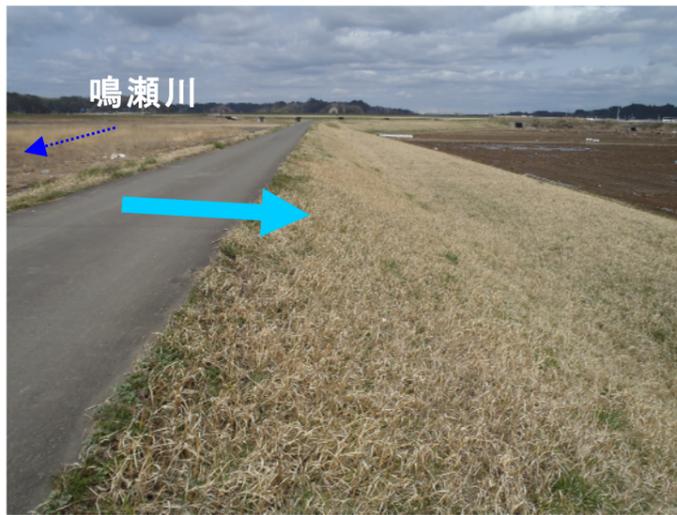
堤外→堤内へ越流浸水はほとんどなく、堤内の浸水は大部分が海岸からの流入による。

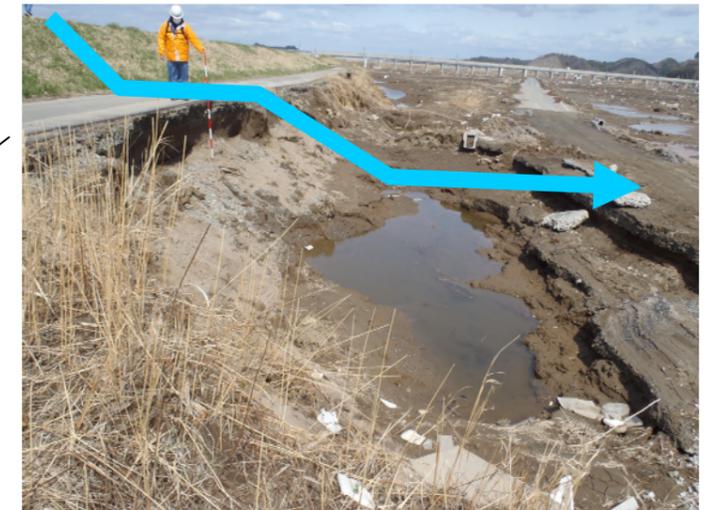
堤外→堤内：裏法に大規模な落ちぼれが連続する。

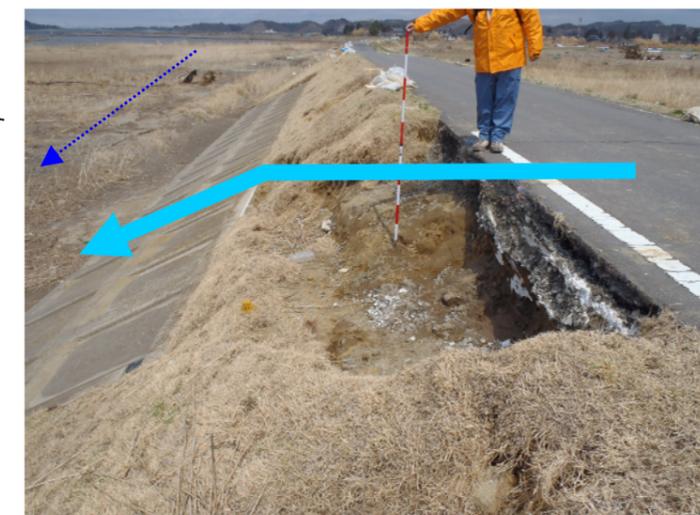
堤内→堤外：一部に裏法に小規模な落ちぼれがある。
