北上川等堤防復旧に関する中間報告書（案）

平成23年5月30日

国土交通省東北地方整備局
北上川等堤防復旧技術検討会

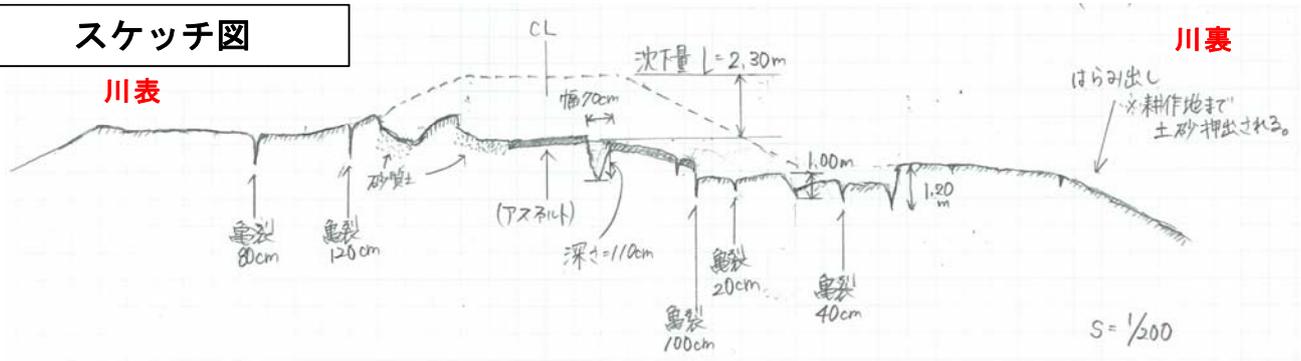
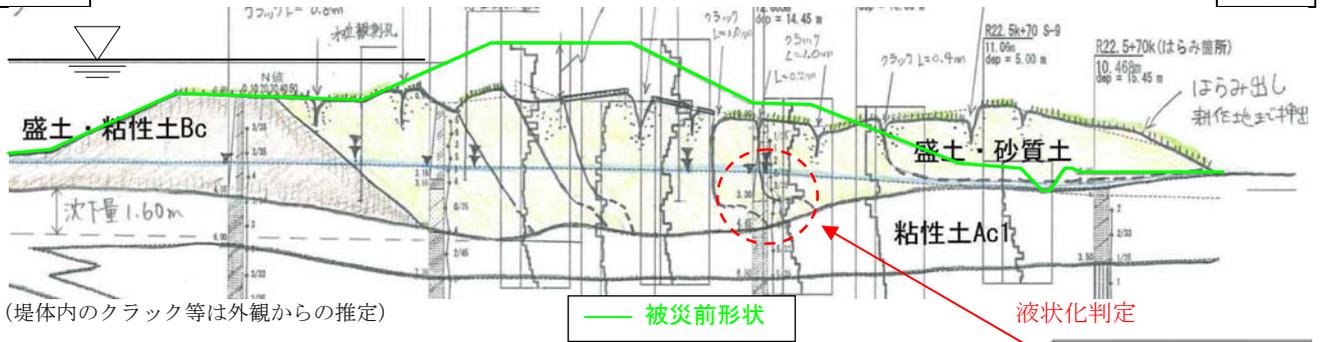
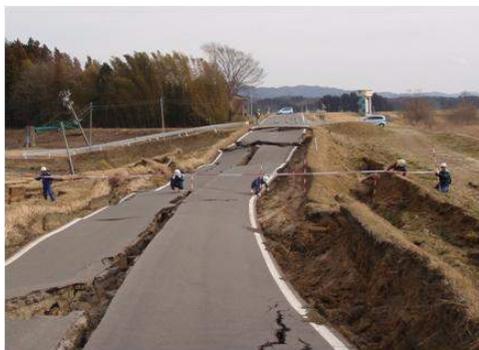
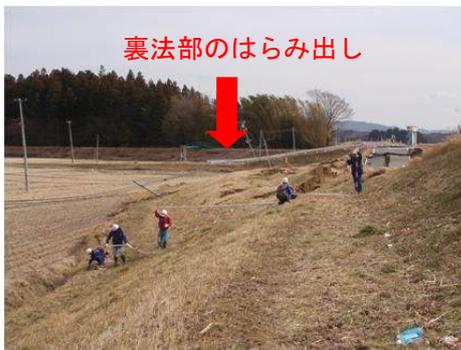
図-7(2) 坂津田地区：阿武隈川下流 右岸 22.4k+174m ~ 22.6k+59m 【Cタイプ】

- ◆ 堤防変状
 - ・ 川裏側への著しい変形（川表側への変形はほとんど見られない）
- ◆ 噴砂
 - ・ 堤体クラック内で確認
- ◆ 地下水位
 - ・ 堤体土層内に地下水位を確認
- ◆ 周辺状況
 - ・ 堤内地側堤脚水路を越えて土砂が流出
- ◆ 堤体土
 - ・ 細粒分含有率 $FC \leq 35\%$ 、 $D50 \leq 10\text{mm}$ 、 $D10 \leq 1\text{mm}$ を満たす

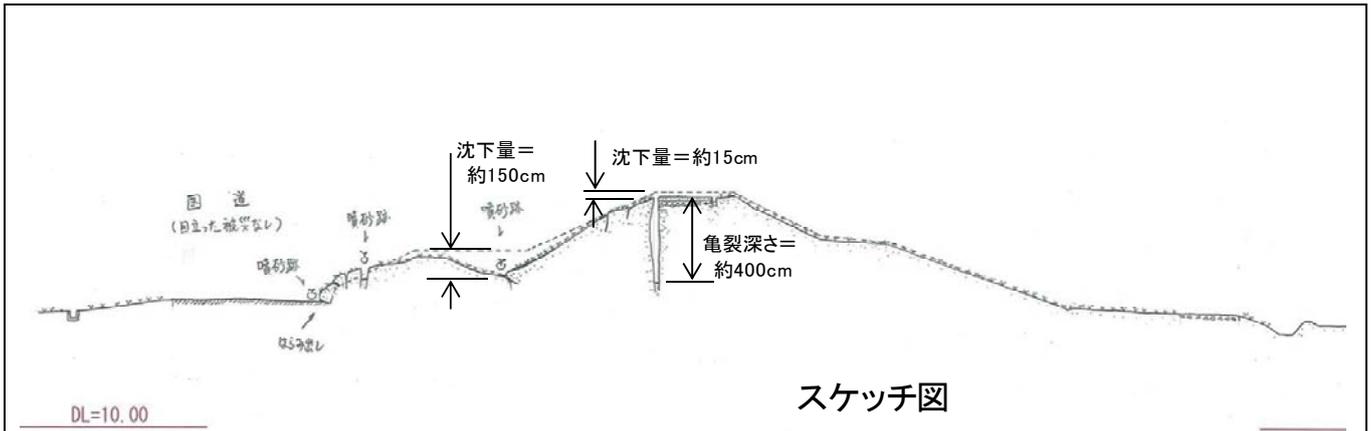
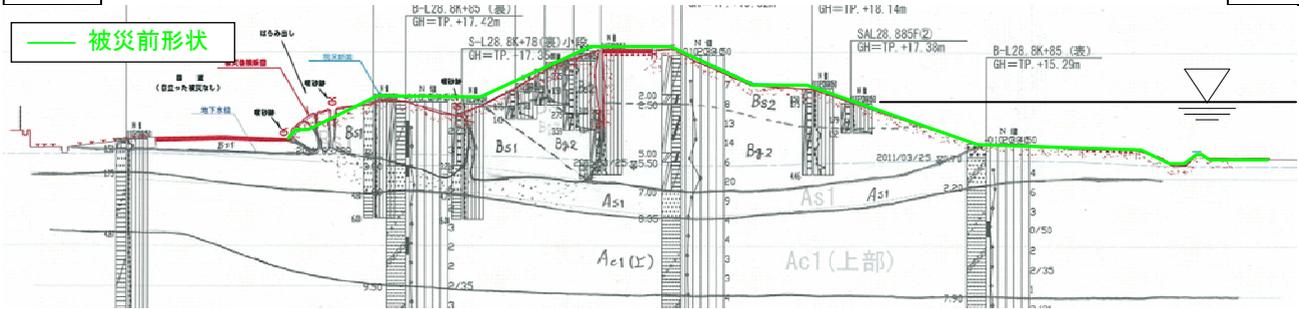
図-7(3) 野田地区：阿武隈川下流 左岸 28.6k+368m ~ 29.0k+94m 【Bタイプ】

- ◆堤防変状
 - ・川裏側への変形（川表側への変形はほとんど見られない）
- ◆噴砂
 - ・川裏小段尻や川裏法尻付近で確認
- ◆地下水位
 - ・堤体土層内に地下水位を確認
- ◆周辺状況
 - ・周辺構造物での変状はほとんど見られない
- ◆堤体土
 - ・細粒分含有率 $FC \leq 35\%$ 、 $D50 \leq 10\text{mm}$ 、 $D10 \leq 1\text{mm}$ を満たす層が存在する

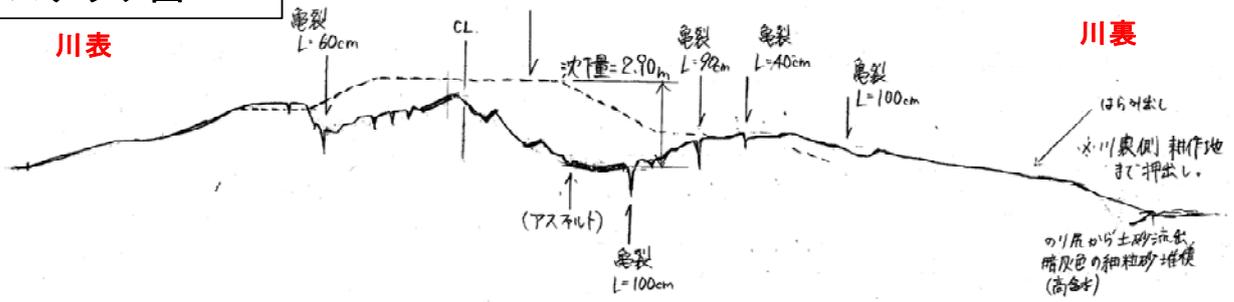
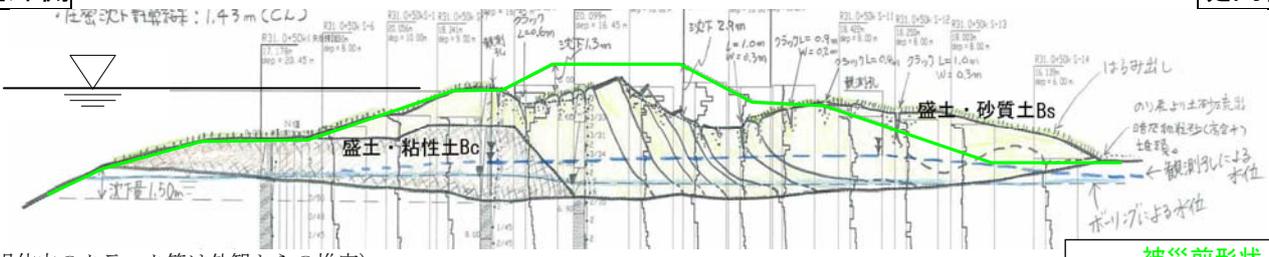
図-7(4) 枝野地区: 阿武隈川下流 右岸 30.6k+34m ~ 31.4k+160m 【Cタイプ】

右岸30.8k付近: 縦断クラック発生
深さは1.00m程度。

右岸31.0k付近: 天端縦断クラック
堤体沈下量=2.30m。

- ◆ 堤防変状
 - ・ 川裏側への著しい変形 (川表側への変形はほとんど見られない)
- ◆ 噴砂
 - ・ 川裏法尻付近及び堤体クラック内で確認
- ◆ 地下水位
 - ・ 堤体土層内に地下水位を確認
- ◆ 周辺状況
 - ・ 堤内地側堤脚水路に土塊が乗り上げ
- ◆ 堤体土
 - ・ 細粒分含有率 $FC \leq 35\%$ 、 $D50 \leq 10\text{mm}$ を満たす層が存在する

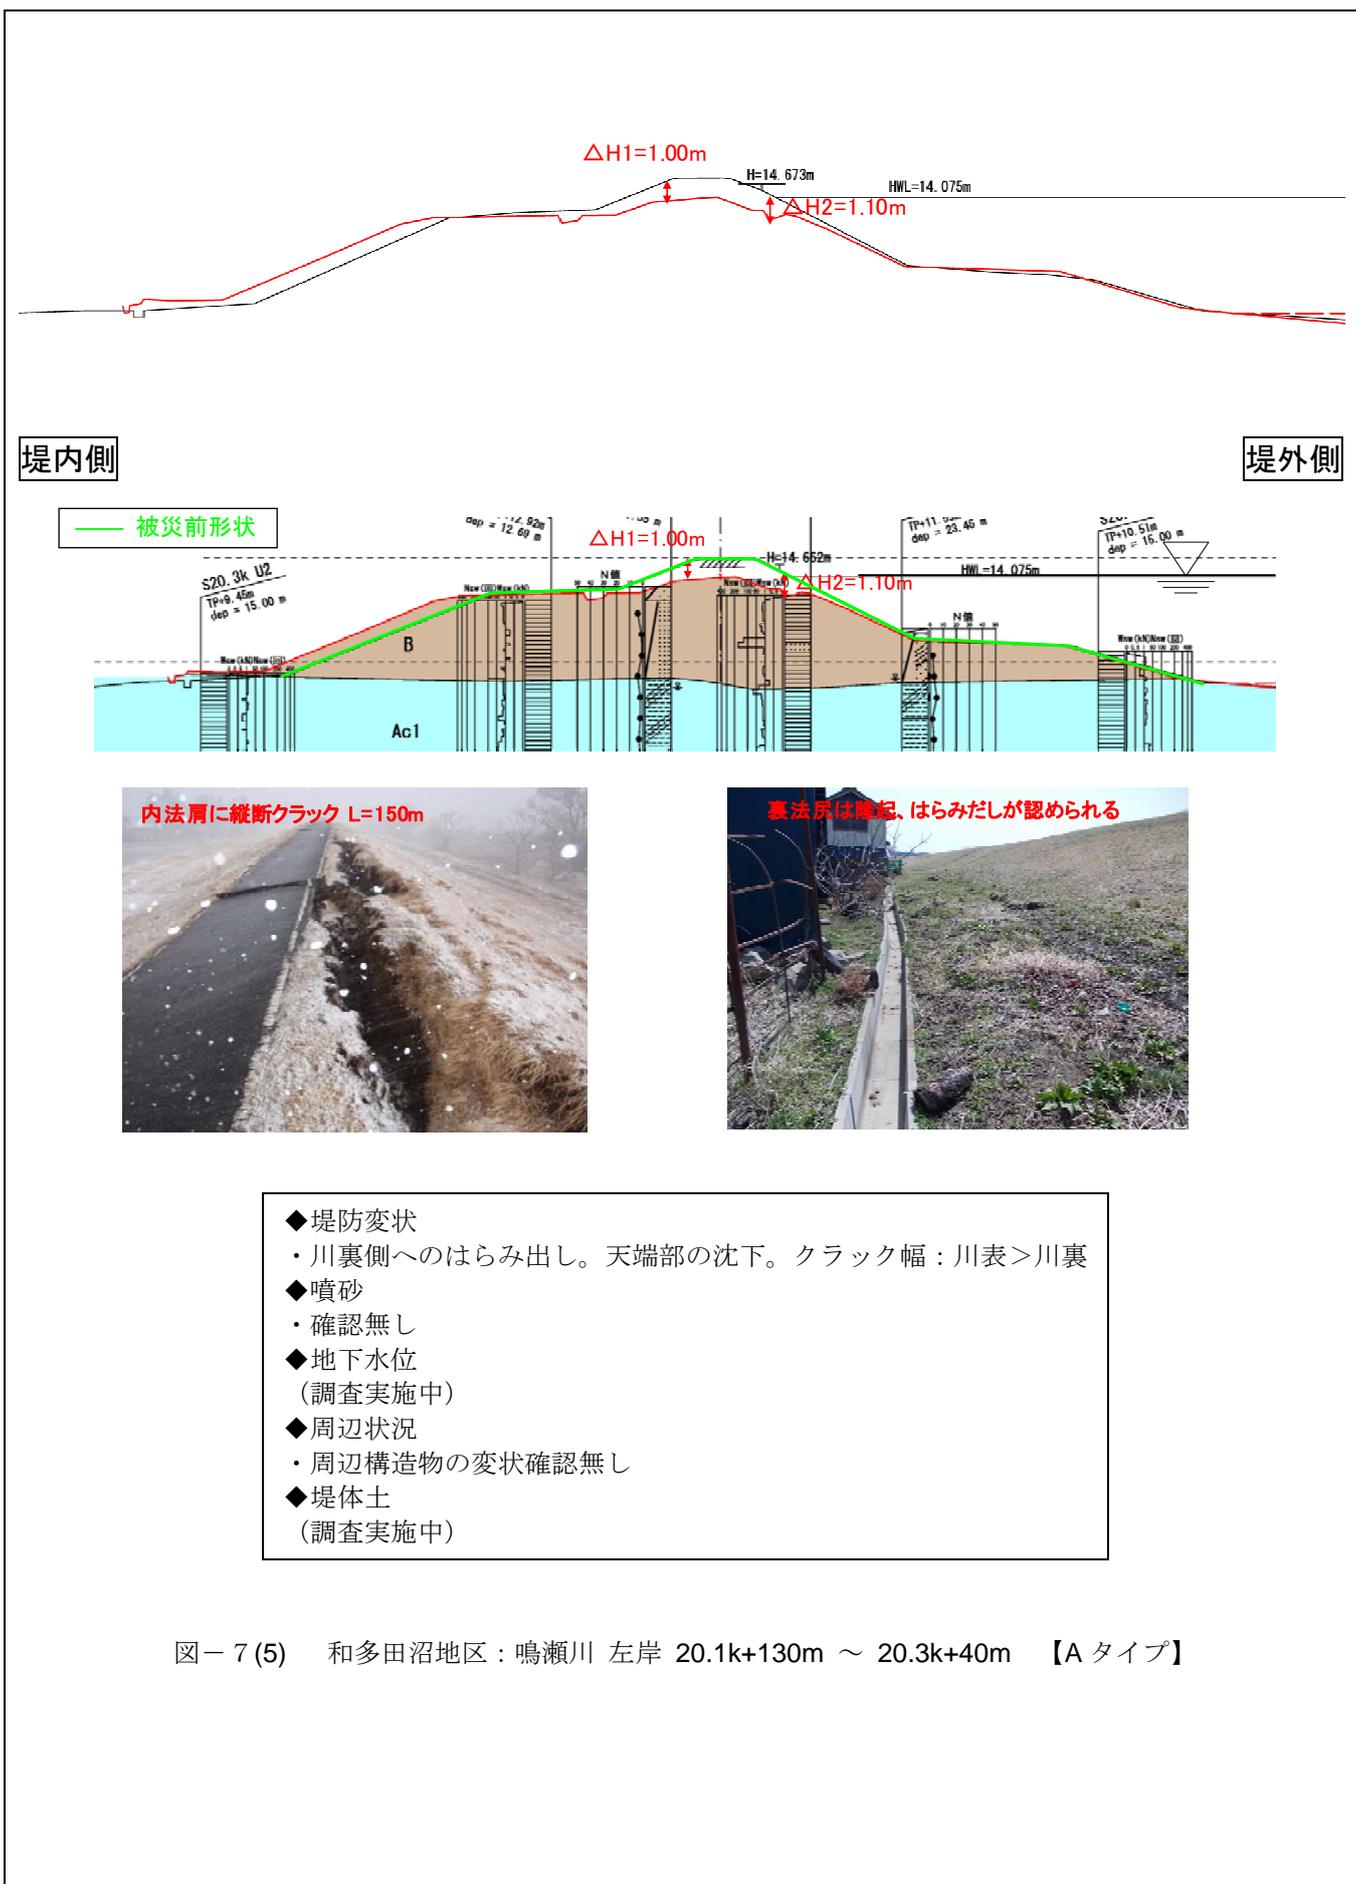
図-7(5) 和多田沼地区：鳴瀬川 左岸 20.1k+130m ~ 20.3k+40m 【Aタイプ】

- ◆堤防変状
 - ・川裏側へのはらみ出し。天端部の沈下。クラック幅：川表>川裏
- ◆噴砂
 - ・確認無し
- ◆地下水位
 - (調査実施中)
- ◆周辺状況
 - ・周辺構造物の変状確認無し
- ◆堤体土
 - (調査実施中)

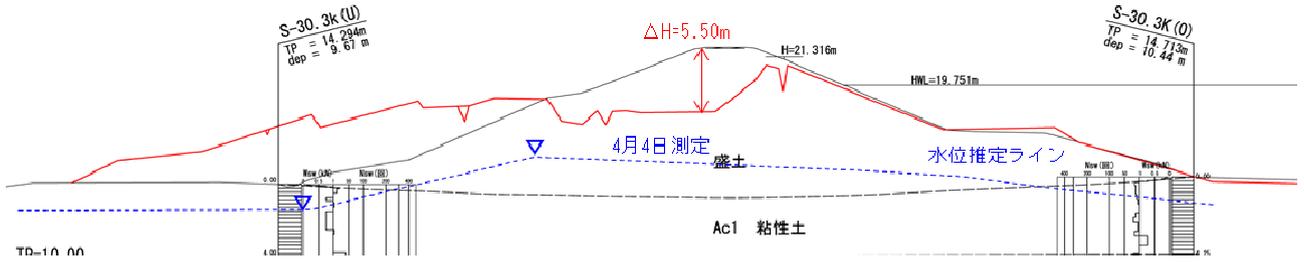
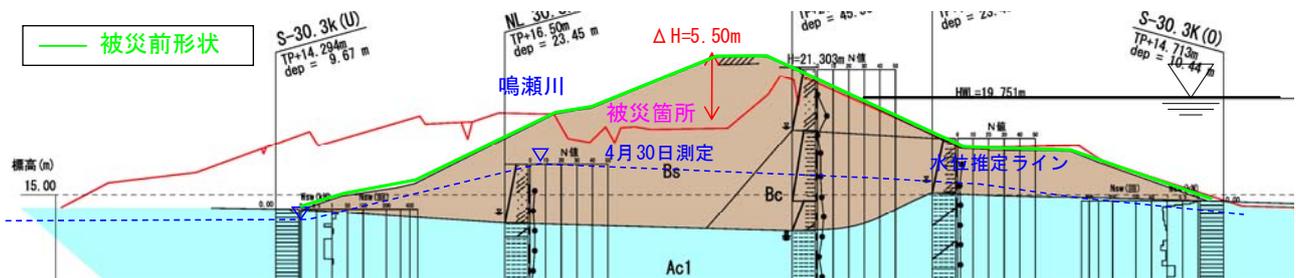
図－7(6) 下中ノ目上流地区：鳴瀬川 左岸 30.0k ～ 30.5k+37m 【Cタイプ】

- ◆堤防変状
 - ・川裏側への著しいはらみ出し。天端部の沈下。川表側はクラック程度の変形
- ◆噴砂
 - ・堤体クラック内（水たまり有り）及び川裏法尻で確認
- ◆地下水位
 - ・堤体土層内に地下水位を確認
- ◆周辺状況
 - ・裏法尻付近には日常的に湿潤状態（ヒアリング）
- ◆堤体土
 - ・土粒子の比重は 2.56～2.6、塑性指数 I_p は 15～32 の範囲にある

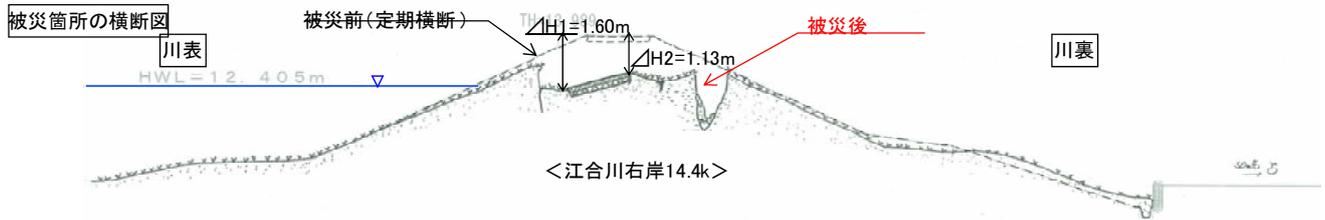
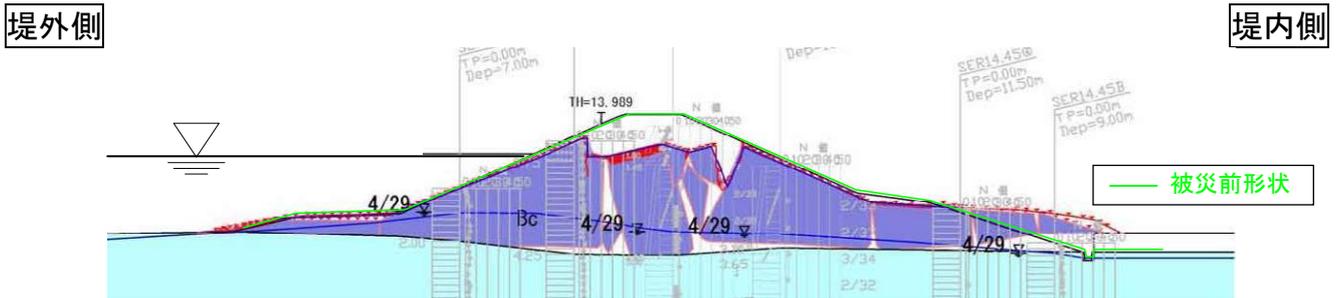
図-7(7) 中島乙（桜町）地区：江合川 右岸 14.0k+43m ~ 14.6k+43m 【Aタイプ】

- ◆ 堤防変状
 - ・ 天端部分が凹状に陥没（川表川裏両側への法尻のはらみ出し）
- ◆ 噴砂
 - ・ 高水敷及び堤防から 50m程度離れた堤内地で確認
- ◆ 地下水位
 - ・ 堤体土層内に地下水位を確認
- ◆ 周辺状況
 - ・ 14.4k 付近では川裏法面が滑動
- ◆ 堤体土
 - ・ シルト主体。部分的に砂を含む。

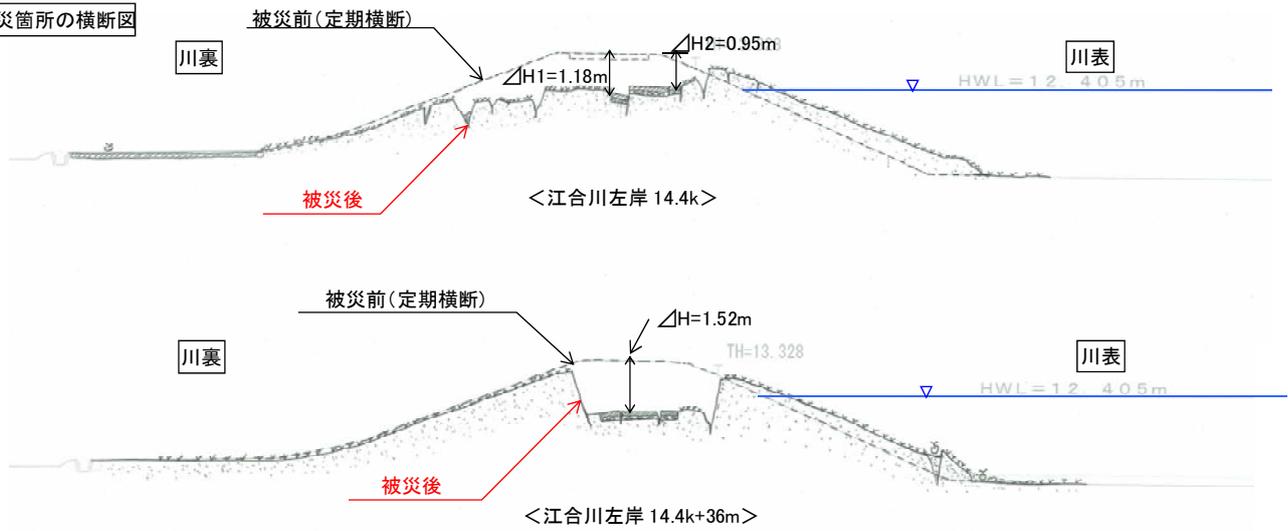
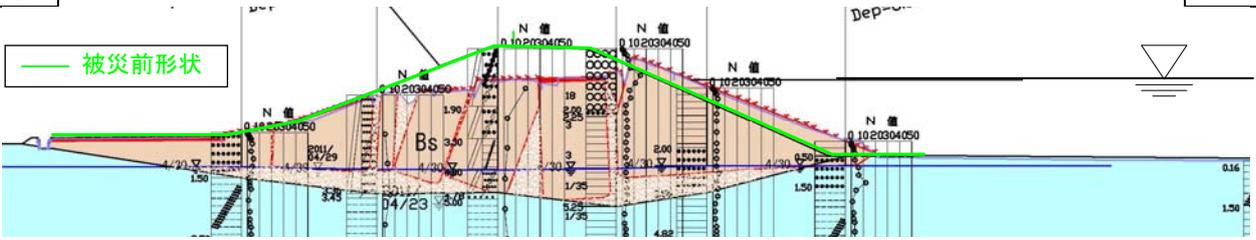
図-7(8) 上谷地地区：江合川 左岸 14.0k+50m ~ 14.6k+100m 【A,Bタイプ】

両法肩に縦断クラック、天端が陥没

表法尻がはらみだし、縦断クラックからは暗灰色の噴砂が見られる。

- ◆堤防変状
 - ・川表川裏両側への変形（川裏側への変状が甚大）
- ◆噴砂
 - ・川表法尻部クラック内及び川裏側道クラック内で確認
- ◆地下水位
 - ・堤体土層内に地下水位を確認
- ◆周辺状況
 - ・堤内地側側道が堤防で押し出されている。隣接民地のブロック塀が崩壊
- ◆堤体土
 - ・砂主体。部分的にシルトを含む。

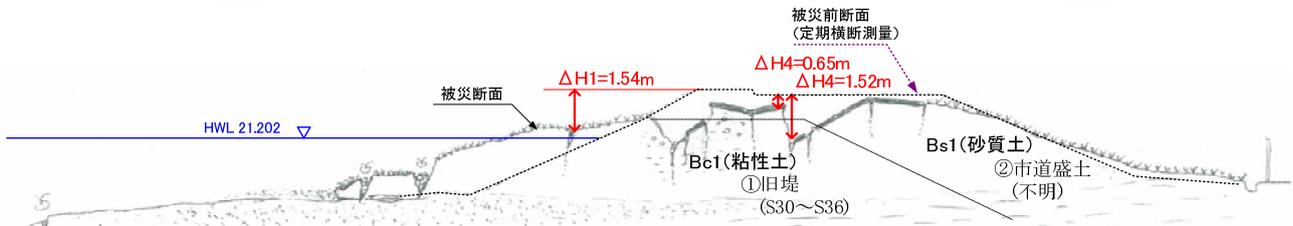
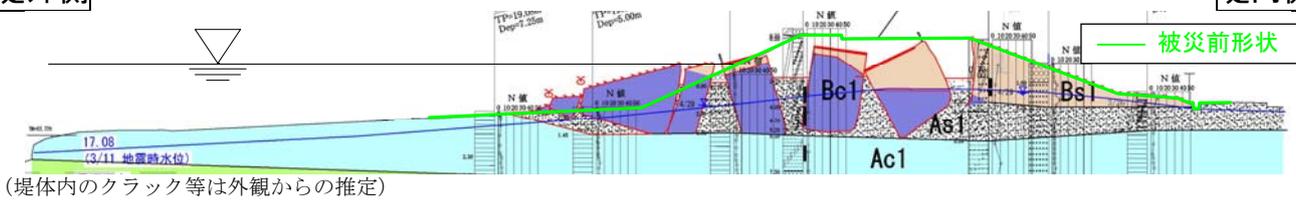
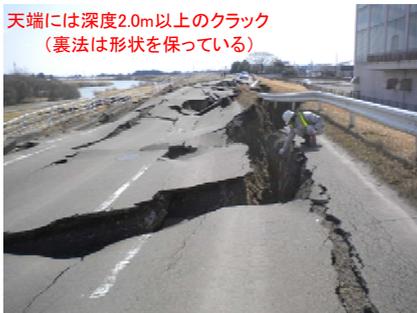
図-7(9) 福沼地区：江合川 右岸 26.6k+115m ~ 26.8k+120m 【Cタイプ】

天端には深度2.0m以上のクラック
(裏法は形状を保っている)

亀裂内の噴砂

- ◆ 堤防変状
 - ・ 川表側への変形 (川裏側は若干の沈下)
- ◆ 噴砂
 - ・ 川表はらみ出し部内クラック内で確認
- ◆ 地下水位
 - ・ 堤体土層内に地下水位を確認
- ◆ 周辺状況
 - ・ 堤内地が堤内地側に傾斜
- ◆ 堤体土
 - ・ 細粒分含有率 $FC > 35\%$ かつ $Ip \leq 15$ 、 $D50 \leq 10\text{mm}$ 、 $D10 \leq 1\text{mm}$ を満たす

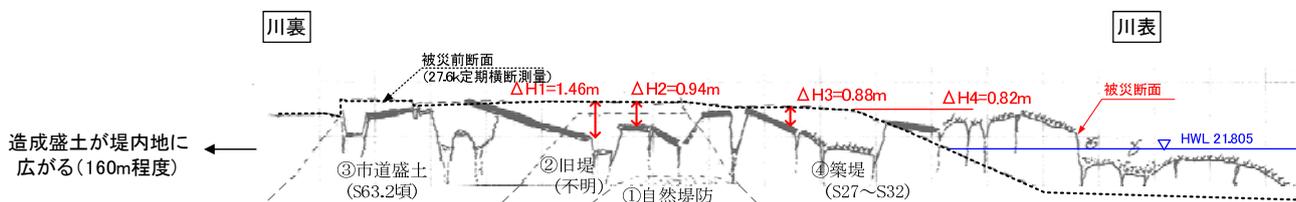
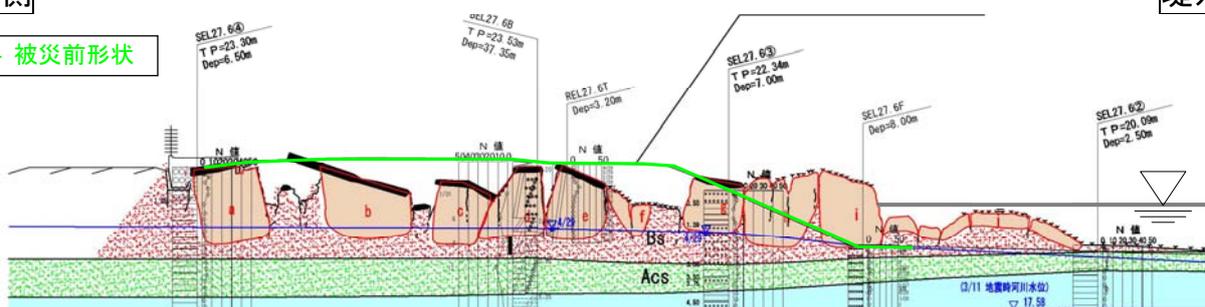
図-7(10) 湧尻上流地区：江合川 左岸 27.4k+60m ~ 27.8k 【Cタイプ】

- ◆ 堤防変状
 - ・ 川表側への著しい変形 (川裏側への変形はほとんど見られない)
- ◆ 噴砂
 - ・ 川表法尻付近及び法面クラック内で確認
- ◆ 地下水位
 - ・ 堤体土層内に地下水位を確認
- ◆ 周辺状況
 - ・ 堤内地が堤外地側に傾斜
- ◆ 堤体土
 - ・ 細粒分含有率 $FC \leq 35\%$ 、 $D50 \leq 10\text{mm}$ 、 $D10 \leq 1\text{mm}$ を満たす

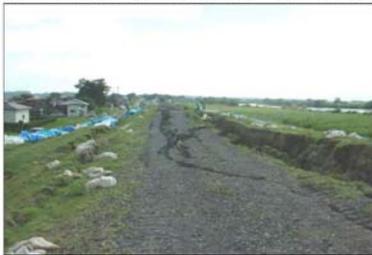
- ・堤防天端の段差40~80cm、法尻は川裏側に2~3m変位
- ・亀裂は幅40~80cm、深さ40~180cm、法面にも多数の亀裂。
- ・13.4k付近の法尻側道~民家にかけて地盤の盛り上りが発生
- ・13.5k付近川裏側の樹木が川側に傾斜
- ・13.4k付近の家屋も川側に傾斜
- ・被災箇所周辺では噴砂は確認されていないが、13.4kから200m下流では川裏の民家で噴砂を確認
- ・13.5kの開削断面では砂脈やすべり破壊線を確認

H15地震後の被災状況(天端沈下・亀裂)

平成15年7月26日発生の宮城県北部地震により被災を受けた鳴瀬川堤防においては、被災の大きな箇所の本復旧工法として、堤体全面切り返し+地盤改良+護岸+ドレーン工を組み合わせて実施した。

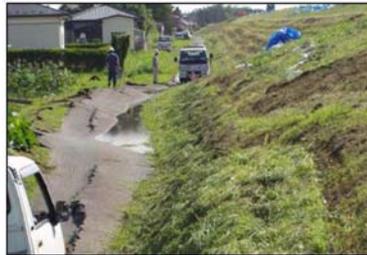
H15地震後の被災状況(川裏法尻隆起変形)

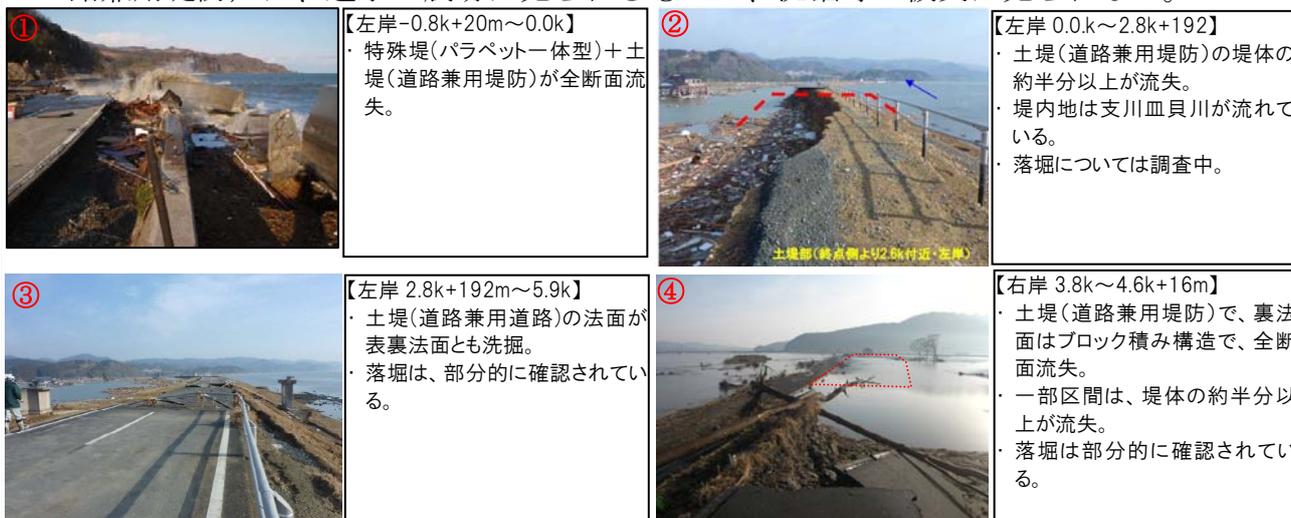
図-18 津波による堤防被災状況（北上川）

- ・北上川において津波が堤防を越水した区間は、津波痕跡調査によると左右岸とも約**11km** までの区間と推定される。越水は、写真及び地域住民の証言（左岸側にある北上中学校から北上川左岸（月浜第一水門）を見る）等から川側からと推定される（河口から北上大橋までの右岸区間を除く）。
- ・左岸は、下流から①特殊堤の流失、②土堤（道路兼用堤防）の堤体の約半分以上の流失、③土堤（道路兼用堤防）の法面の洗掘区間に分割できる。③より上流区間については、越水の痕跡は見られるものの洗掘等の被災は見られない。
- ・右岸は、河口から北上大橋までの区間は浸水等の影響により調査が完了していない。④北上大橋から上流約**1,100m** は堤防（道路兼用堤防）が全断面流失、その上流（道路兼用堤防）は、越水の痕跡は見られるものの、洗掘等の被災は見られない。

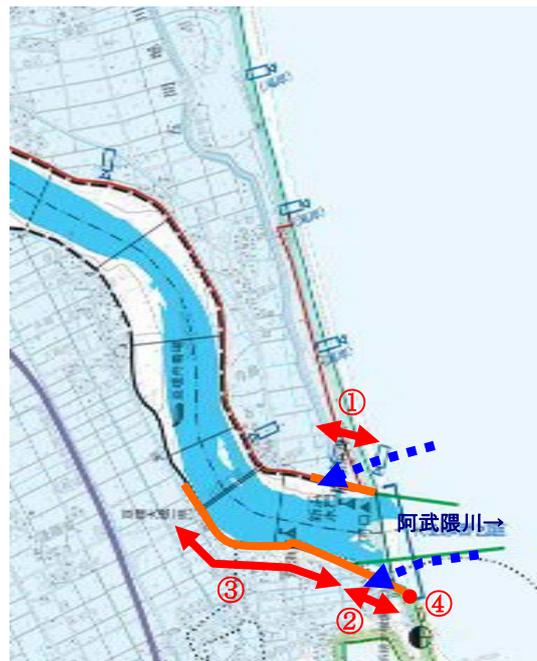
③ 【右岸 0.0k+100m~1.6k】
 ・ 特殊堤(コンクリート護岸+パラペット+土堤)のパラペットが流失。
 ・ 表法面の護岸は残っている。
 ・ 裏法面は洗掘されている。
 ・ 落堀は部分的に確認されている。
