## 観察記録・説明等

[2016. 6. 8]

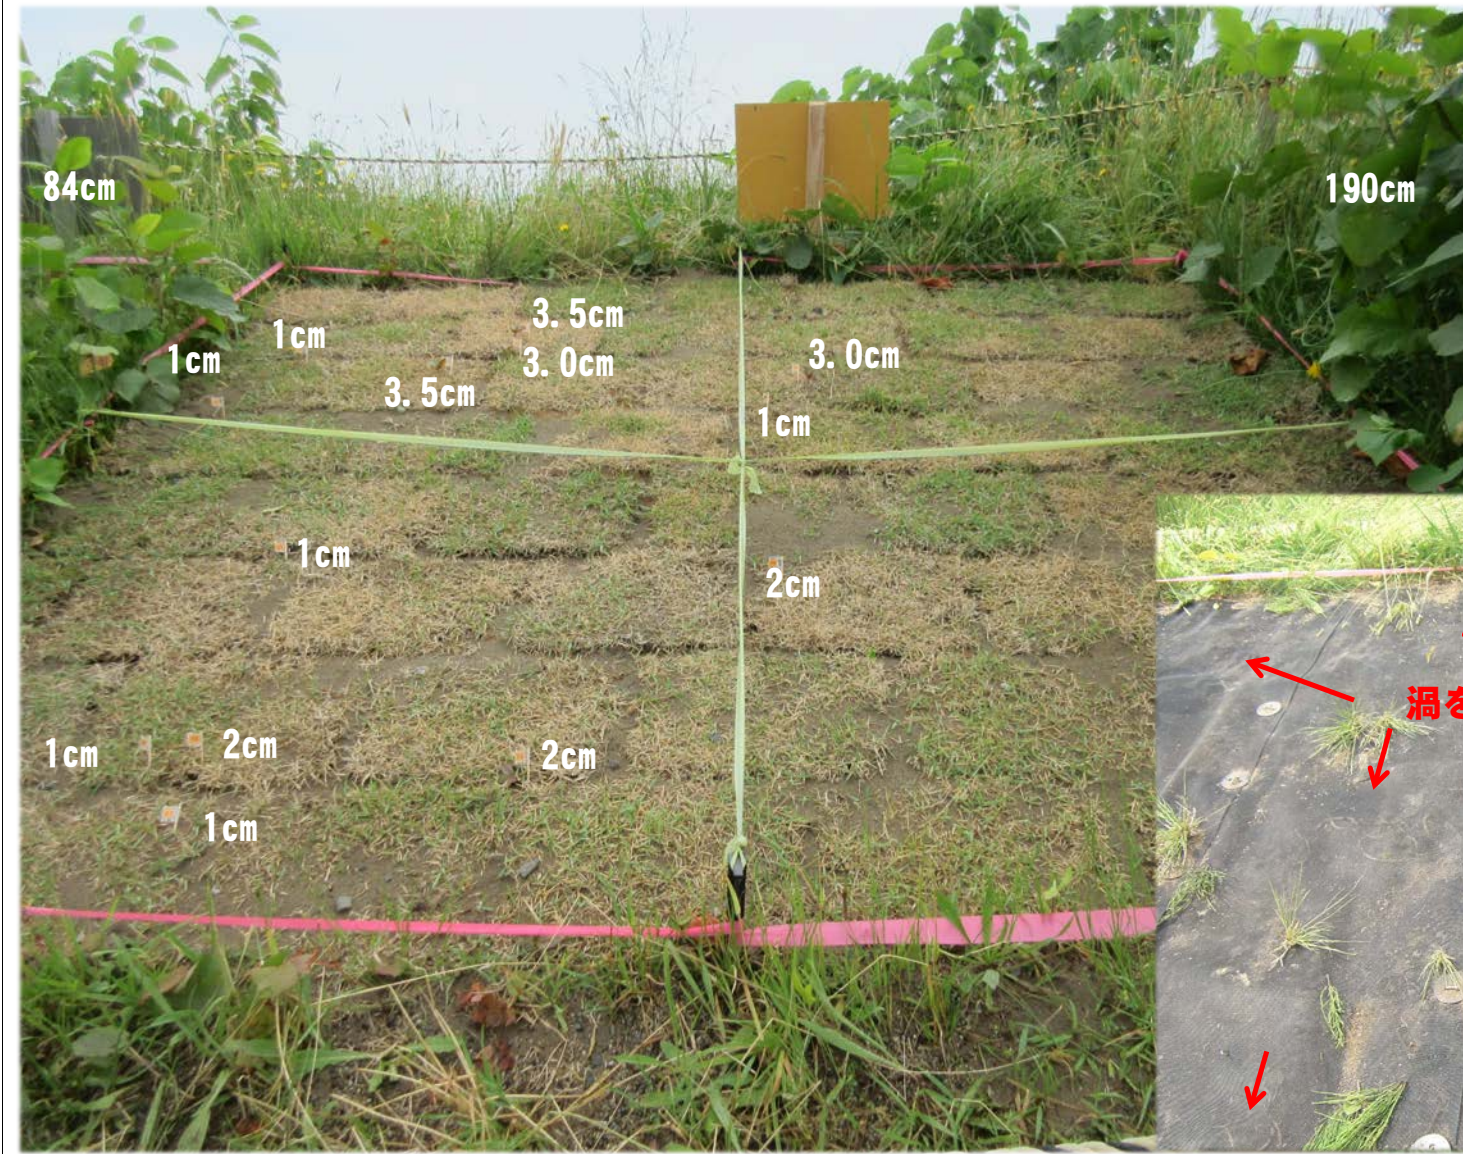
・昨年の10月27日にイタドリが繁茂する堤防法面の表層を5cm程度を剥ぎ、新しい土を補充し整形してからジオネットを布設して野芝を張った箇所が、施工時期が悪かったのか、ジオネットの影響なのか芝が生育できなかったため、今年の5月24日に芝だけを張り替えた。左の写真は芝を張り替えてから14日経過した状況です。(2016年6月8日撮影)。

・芝の張り替え前に10本発芽していたので、合計で23本となり1m<sup>2</sup>当り4本の発芽率となります。この実験場の近くの1.5mmのジオネットの発芽率は27本/m<sup>2</sup>なので約7倍の違いになります。今後の変化を注視していきます。(網戸用のネット1.2mm×1.0mmの発芽率は昨年秋で11本/m<sup>2</sup>、今春は15本/m<sup>2</sup>)

・また、在来法面のイタドリは190cmに伸びていました。そして、張り替えた芝は根付きはじめているので、ジオネットが芝の育成に支障がないことが明らかになりました。

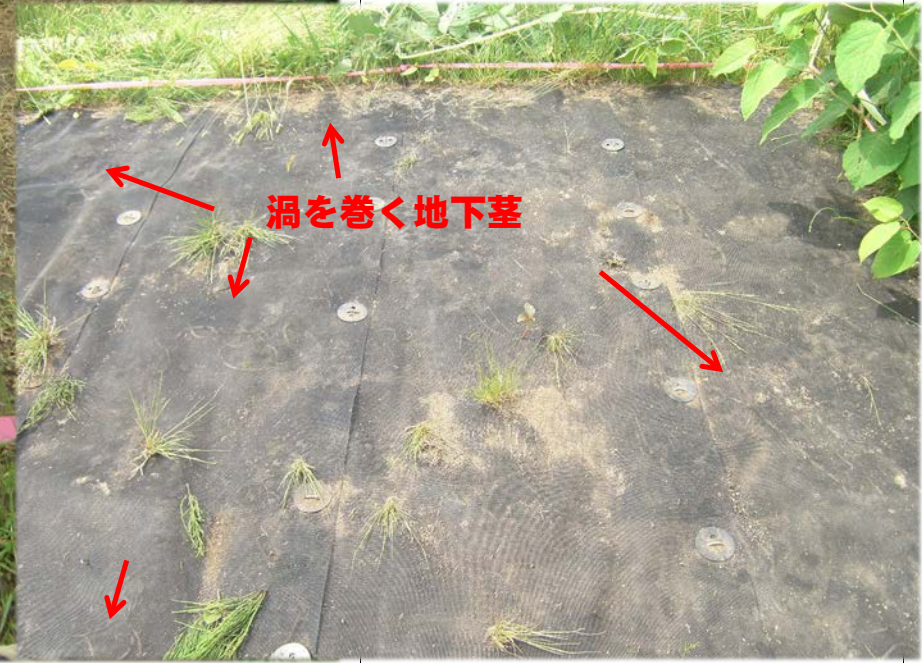
・下の写真は今年の5月24日に枯れた芝を剥ぎ取った状態です。ジオネットの下面には、イタドリの地下茎が地表面に出不れず行き場を失い渦を巻いているのが多くありました。
