東北地整管内における点検・診断・ 河道管理・対策技術について

- 施設管理
- 河道管理
- 点検結果データベースの一例
- RMDIS(リマディス)
- 対策技術(施設補修事例)

東北地方整備局 河川部 河川管理課

平成28年6月18日

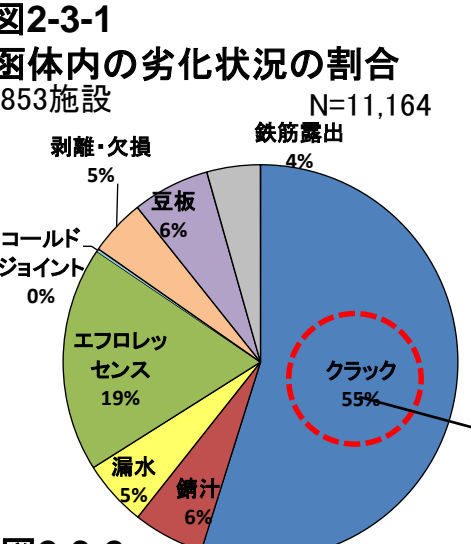
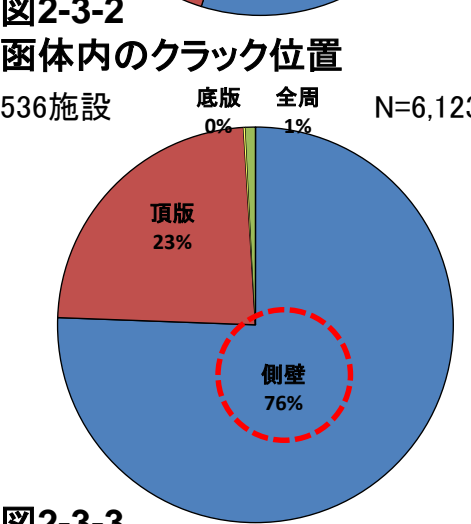
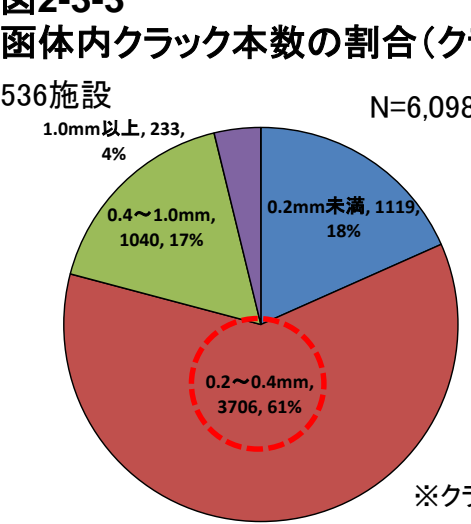
おおぜきがわ
【大堰川排水樋門】2年経過(2012年) 北上川 右岸78.8km B3.4×H1.9×L36.5m 2継目 3連 直接基礎 クラック発見の代表例

- 函体の劣化割合は**クラックが55%**と多い。(図2-3-1)
- 発生位置は**側壁(76%)**、頂版(23%)であり、側壁に多い。(図2-3-2)
- 0.2mm程度のクラックが多い。(図2-3-3) 要因はコンクリート打設後に生じる温度応力及び乾燥収縮であると思われる。

0.2mm程度のクラックが多い

向い合わせの位置にクラックが生じている

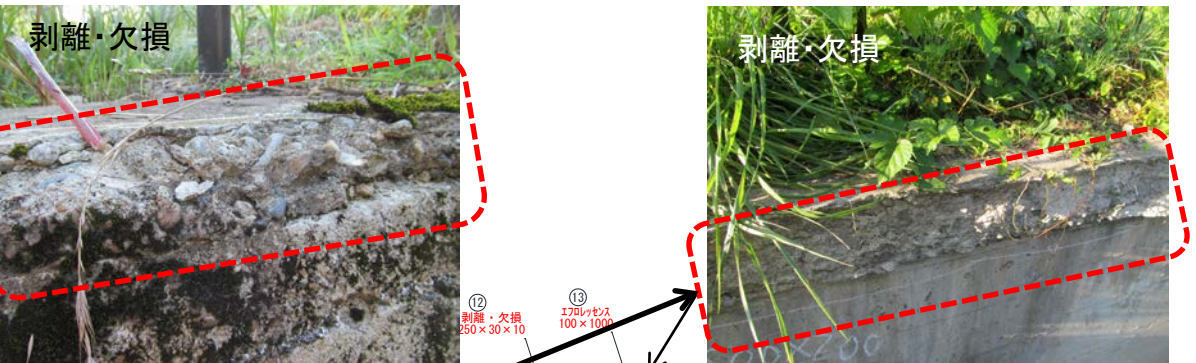
かみなしがわ
【上無川水門】47年経過(1967年) 最上川 左岸191.9km
B3.0×H3.0×L22.0m 継目なし 1連 杭基礎

- 翼壁での劣化割合は**クラック(40%)**、**エフロレッセンス(28%)**、**剥離・欠損(18%)**が多い。(図2-3-4)
- 翼壁の**欠損**は、**翼壁天端の角**に多く見られ、特に古い施設で顕著である。要因は凍結融解など(気温、風雨、凍害等)が考えられる。
- **翼壁天端の隅角部**で**クラック**が見られる。

翼壁天端の欠損

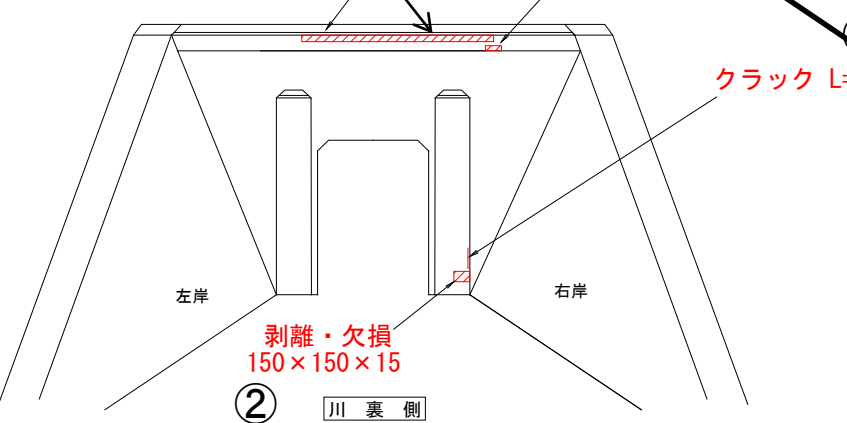
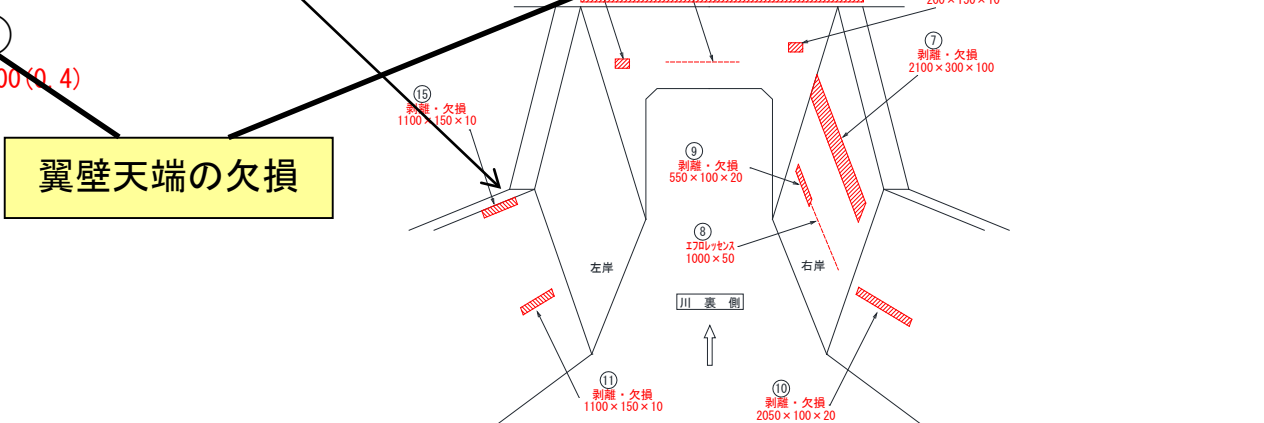
きうりさわ
【木売沢排水樋門】2年経過(2012年) 雄物川 左岸38.3km
B2.5×H2.3×L58.6m 継目なし 1連 浮き固化改良体基礎

翼壁天端隅角部のクラック

経過2年で発生

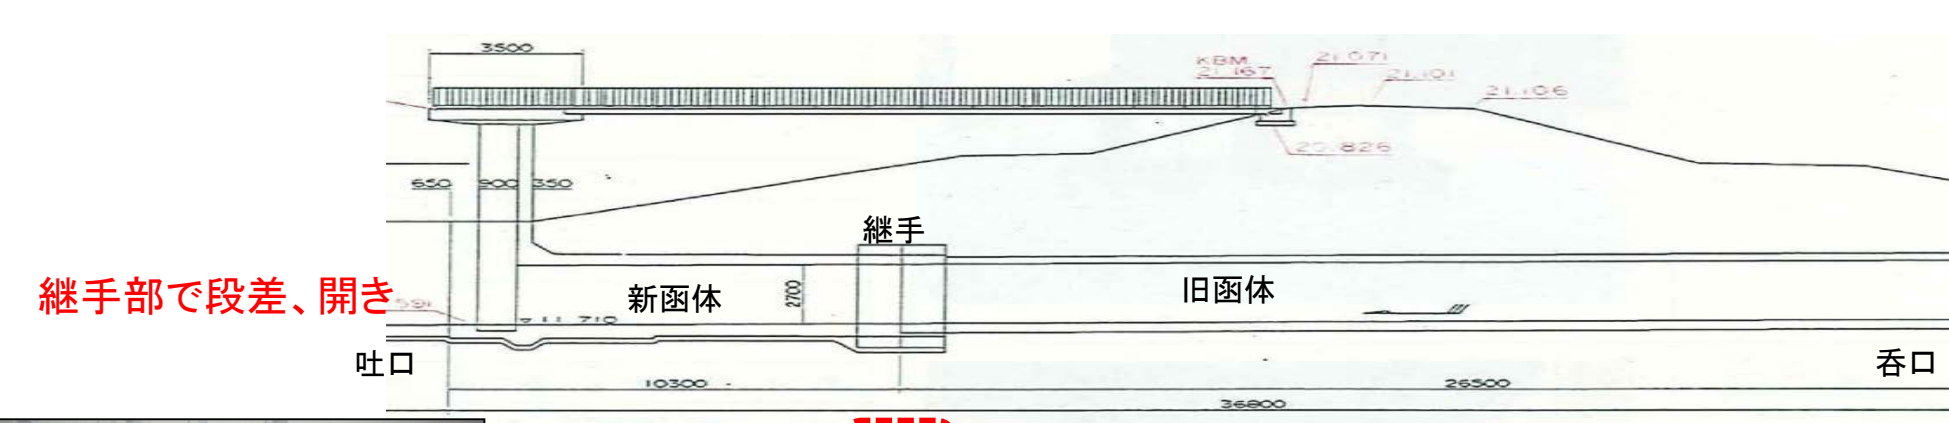
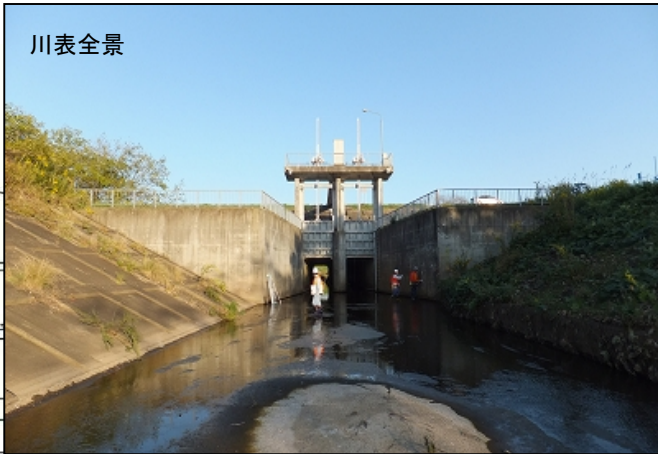
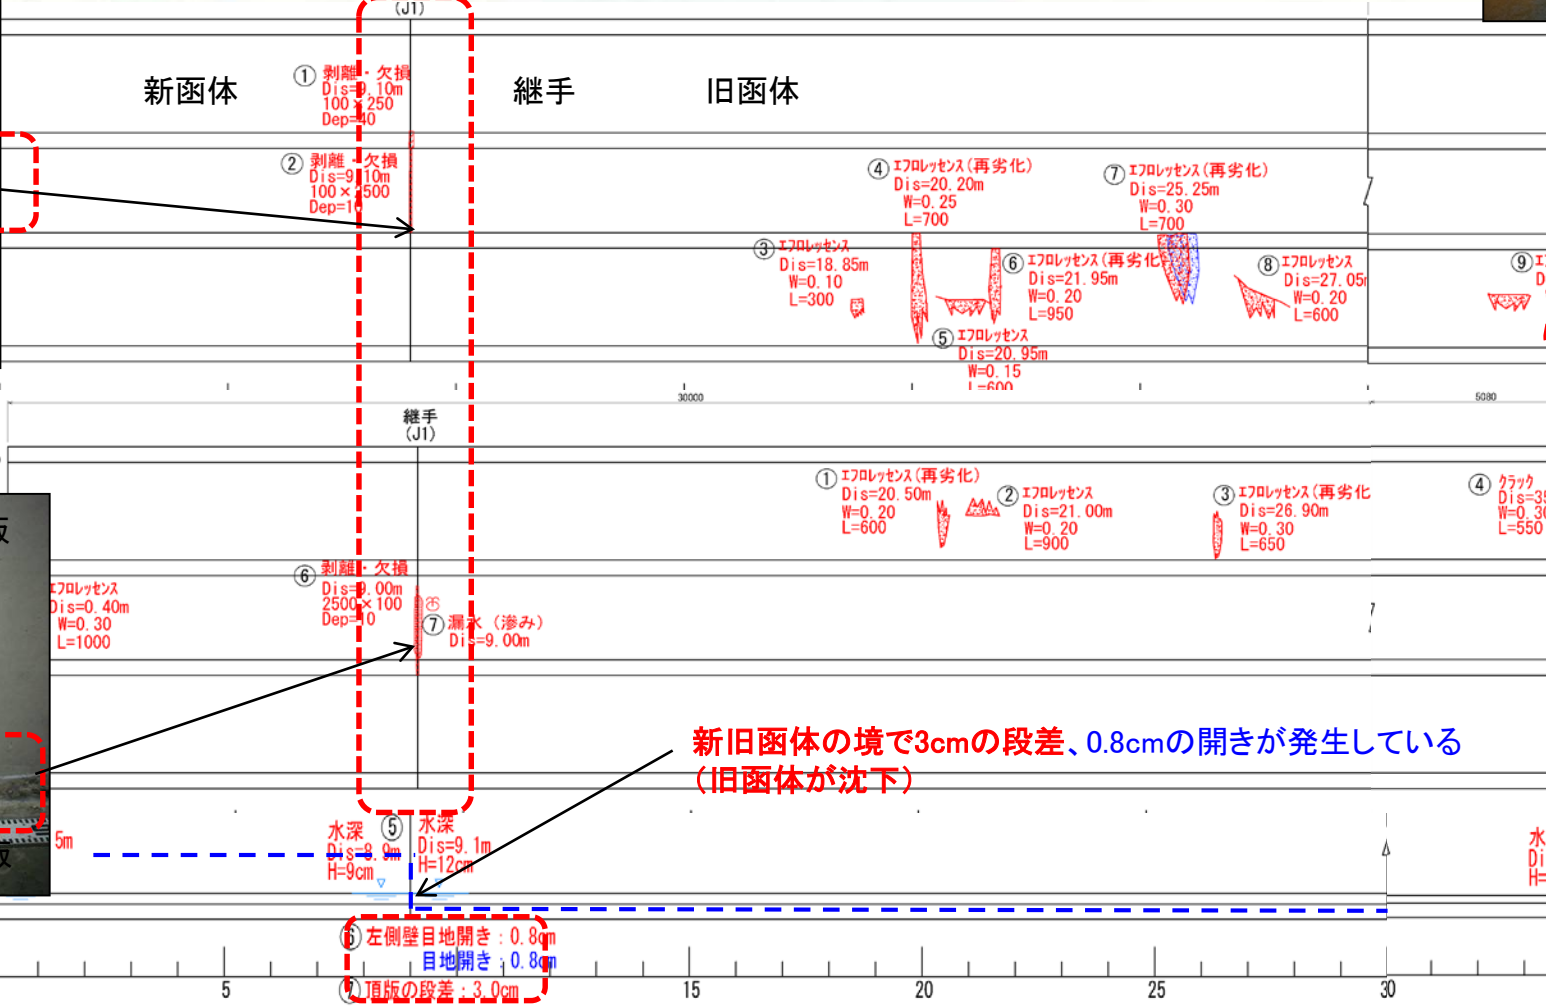
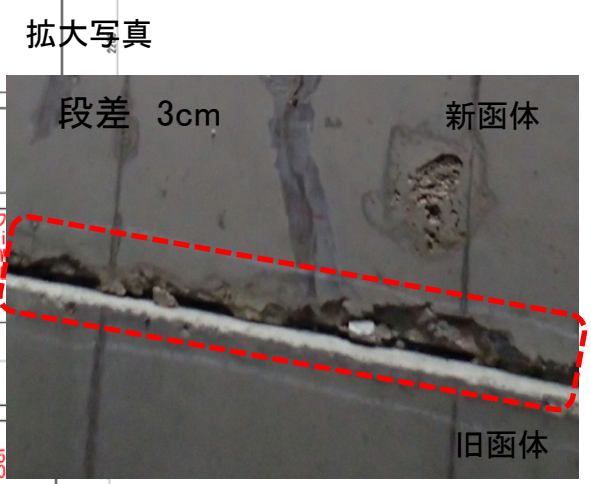
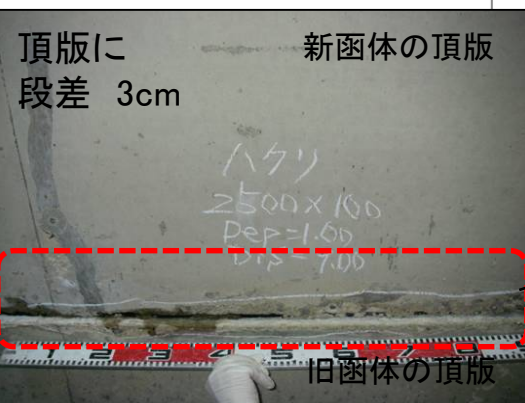
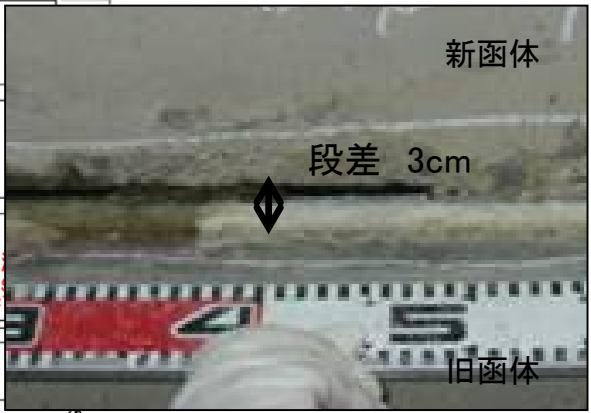
ぬまじり
 【沼尻排水樋管】54年経過(1960年) 阿武隈川 右岸29.8km B2.4×H2.7×L36.8m 1継目 2連 杭基礎 **健全度:C評価**

- 堤防の嵩上げ、腹付け等により、函体を継ぎ足し、延長している施設において継手部の段差や開きが生じている場合が多く、それに伴い剥離・欠損、漏水が見られる。
- **新旧函体の沈下量の違い**が要因と考えられる。

・継手部では段差、開きが多い

剥離・欠損
漏水

新旧函体の境で3cmの段差、0.8cmの開きが発生している (旧函体が沈下)

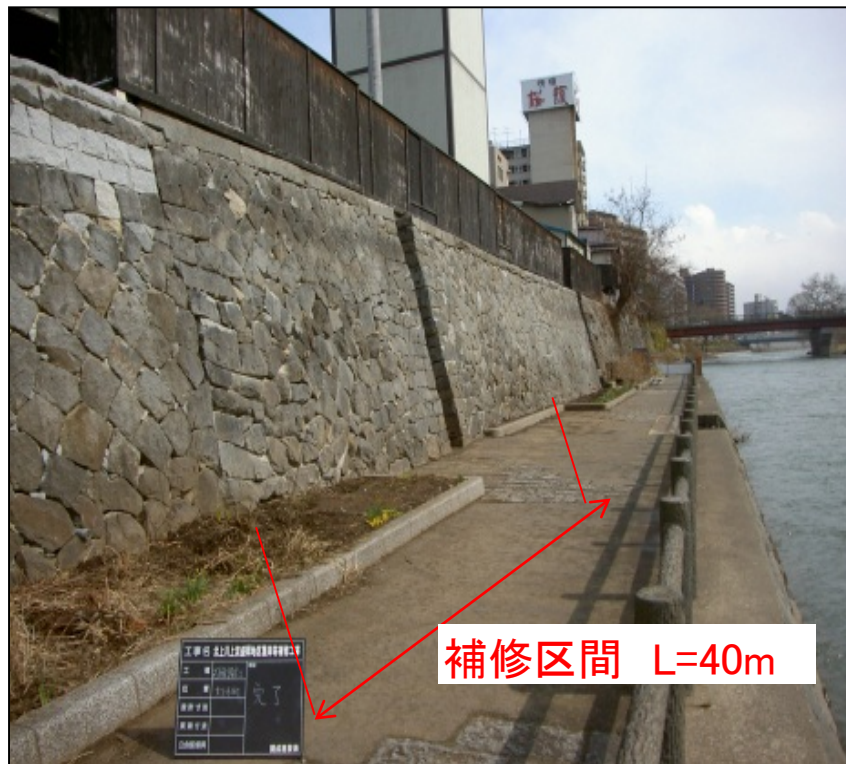
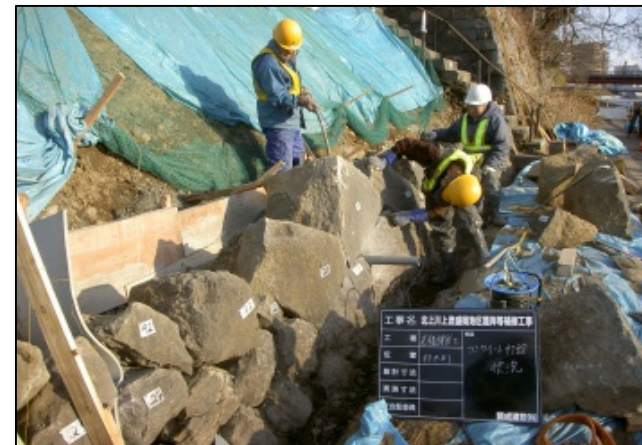
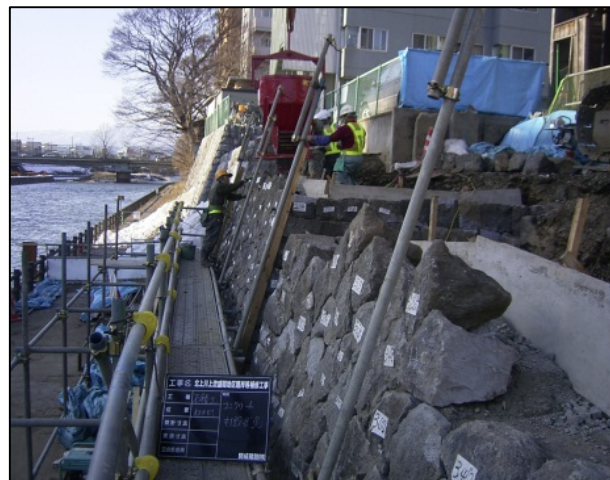
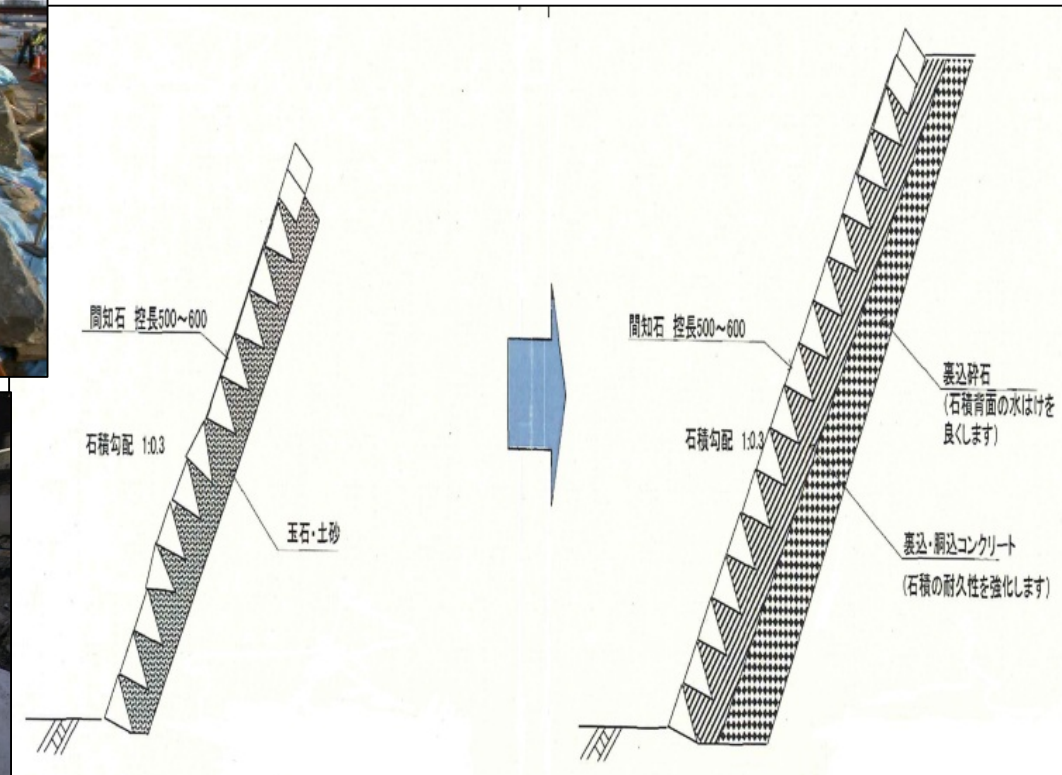
施設種別:石積み護岸

劣化内容:はらみ出し

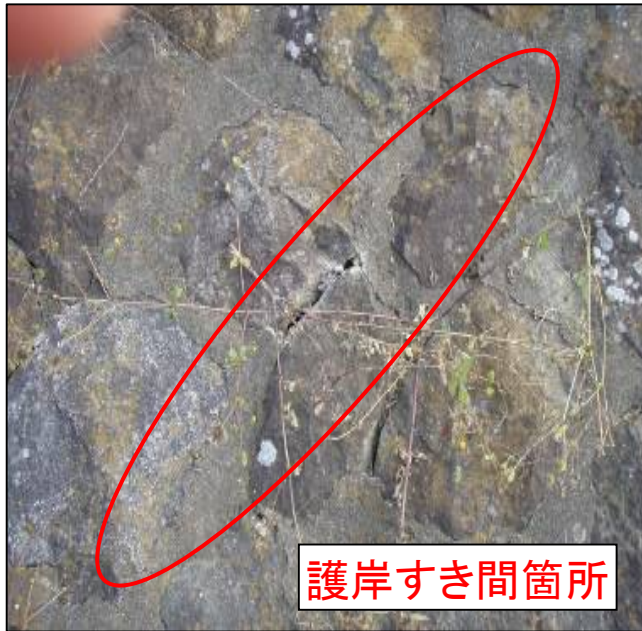
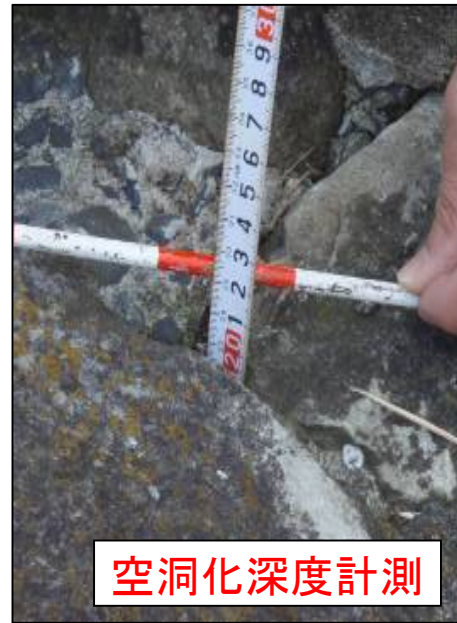
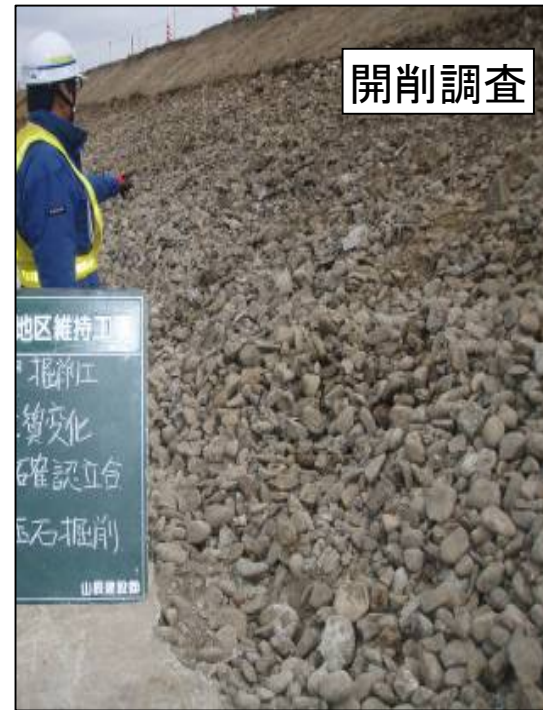
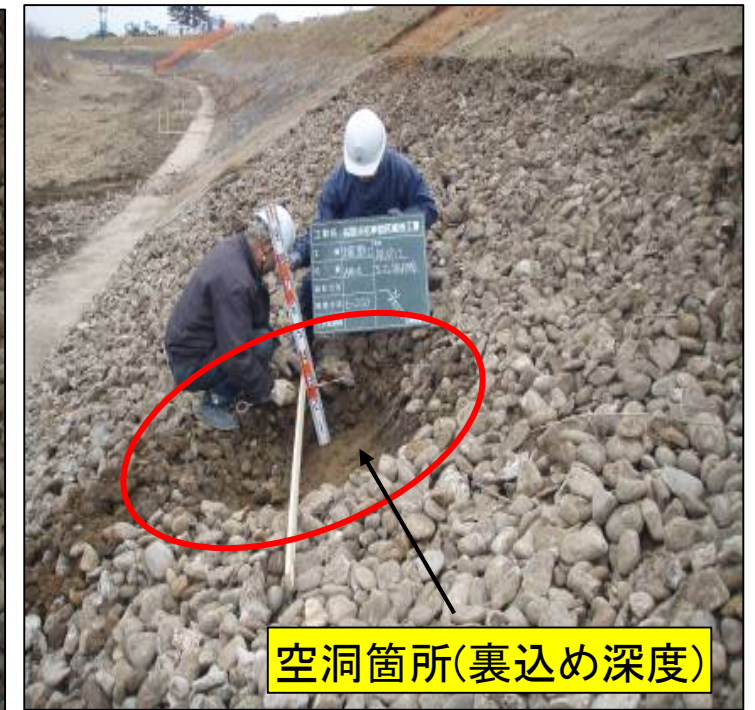
【補修前】

施設種別:練石張護岸

劣化内容:背面空洞化

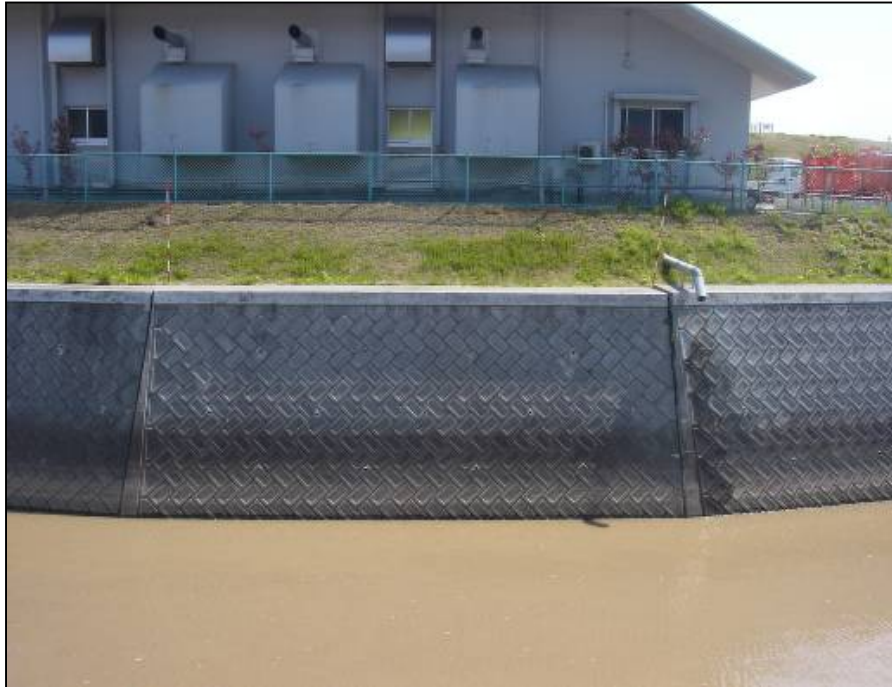
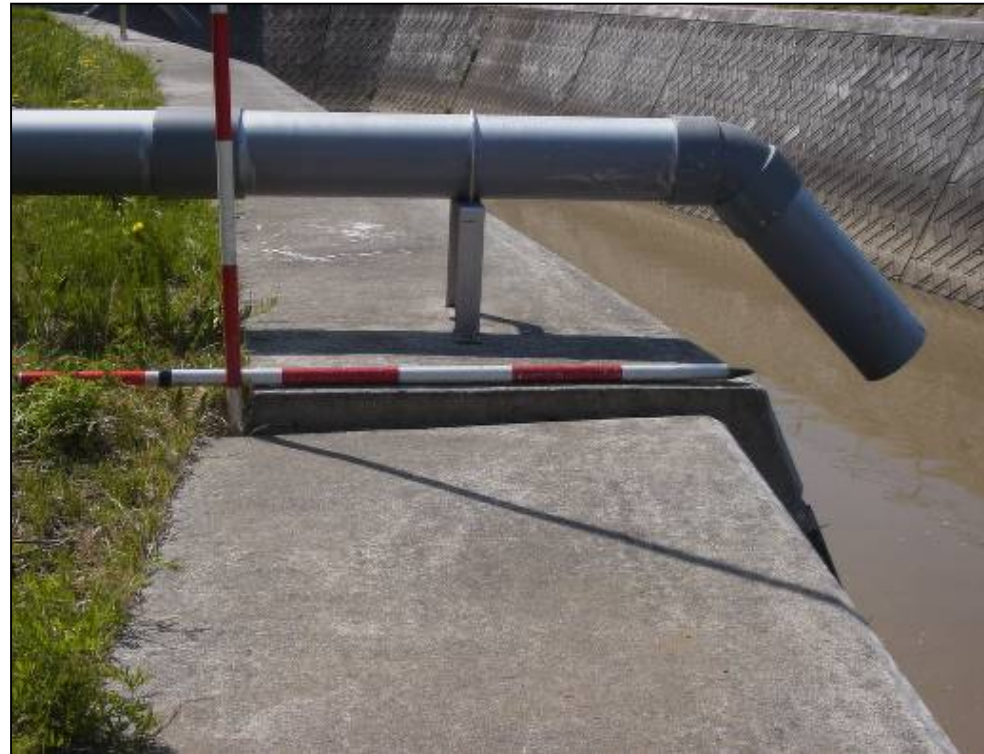
【補修前】

施設種別:ブロック積護岸

劣化内容:沈下

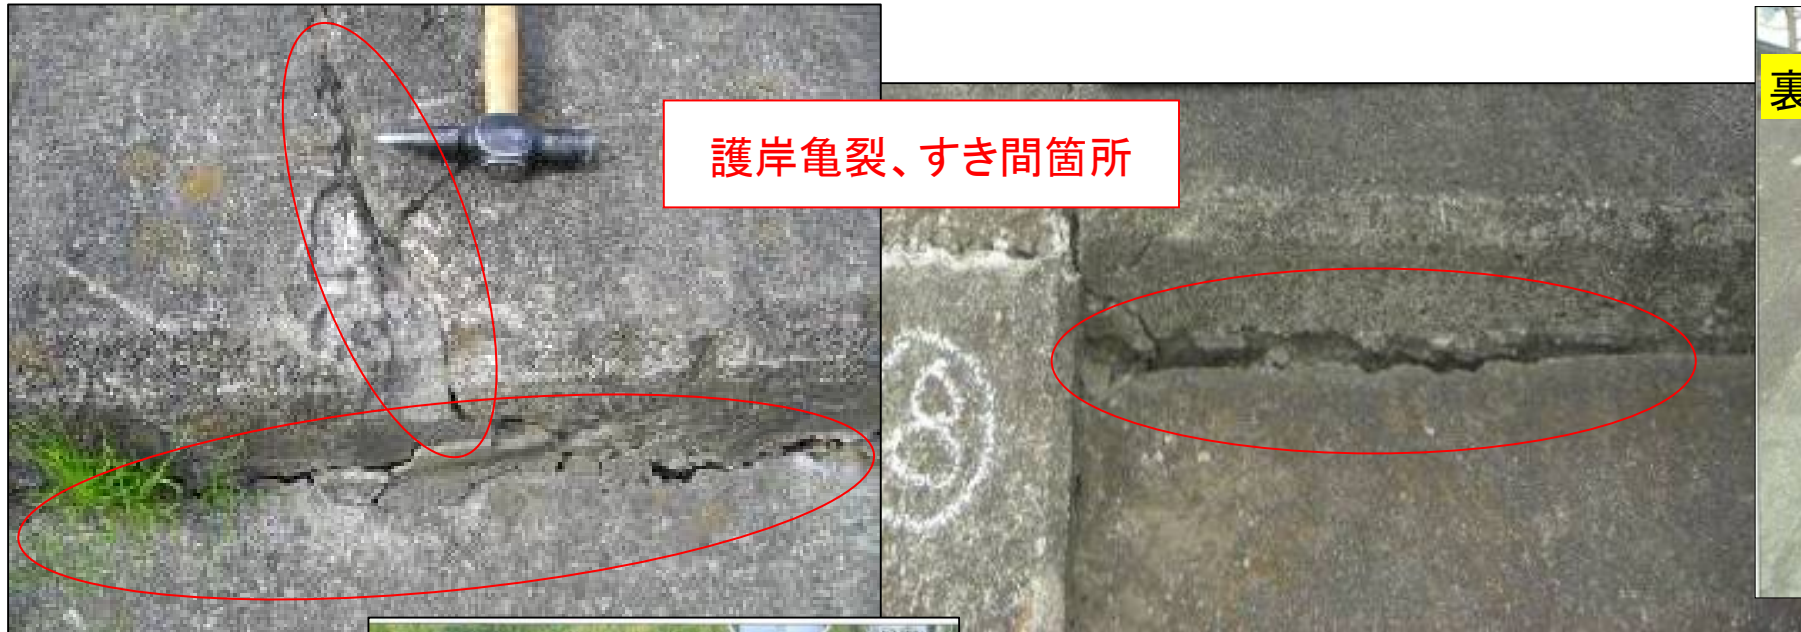
【補修前】

施設種別:格子張護岸

劣化内容:クラック等

護岸亀裂、すき間箇所

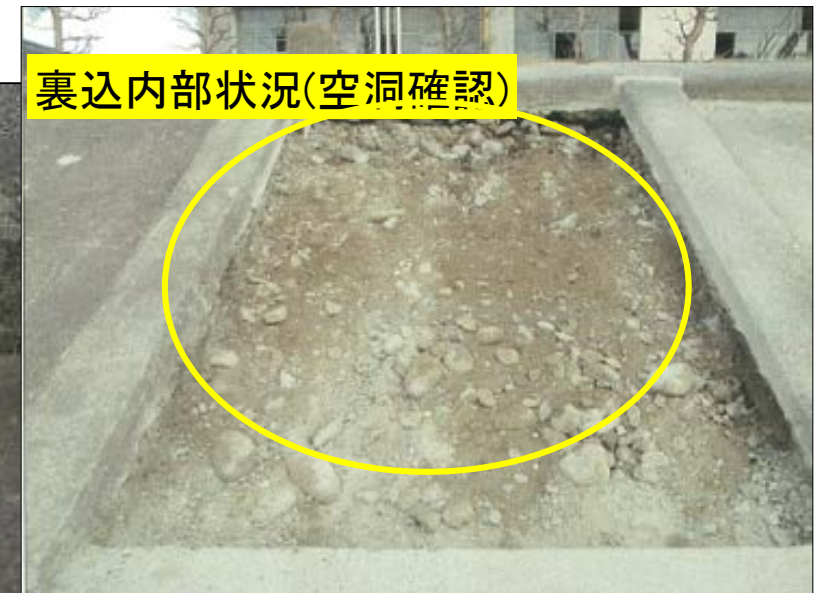
裏込内部状況(空洞確認)

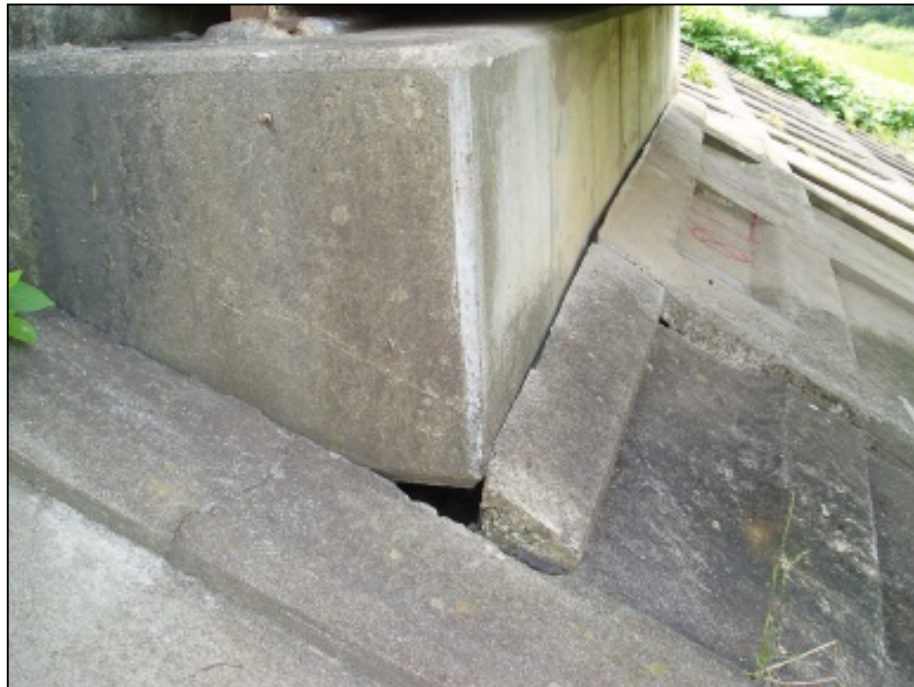
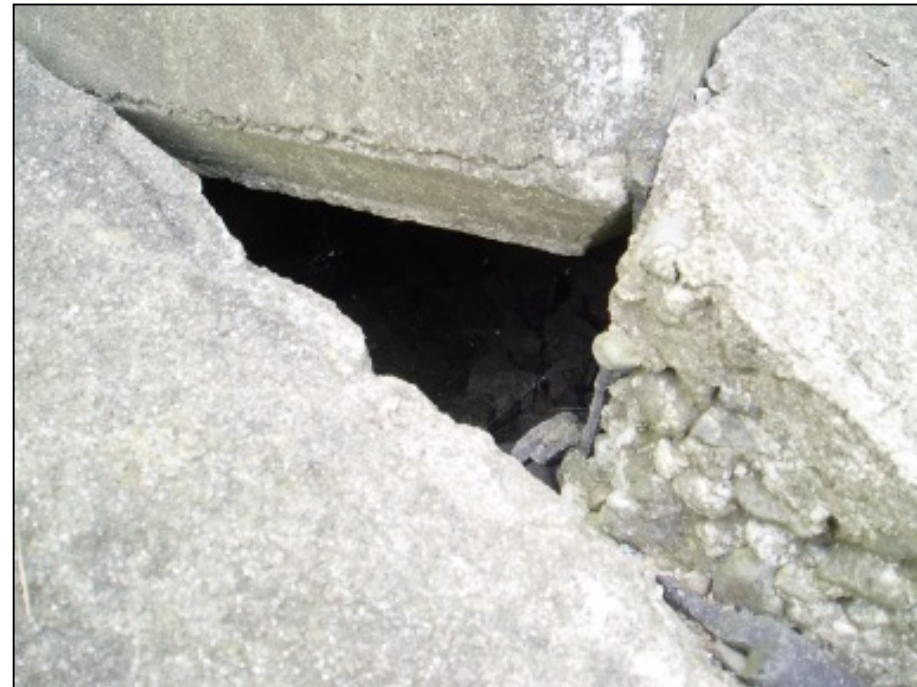
【補修前】

施設種別:格子張護岸

劣化内容:沈下・吸出し

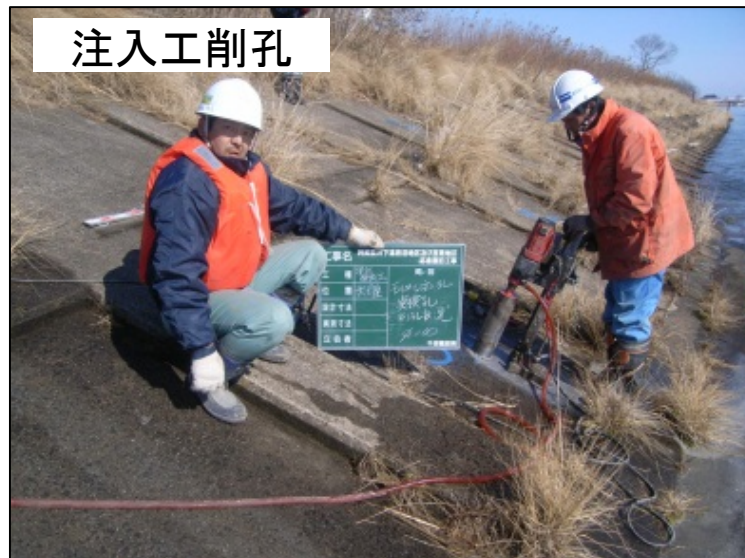
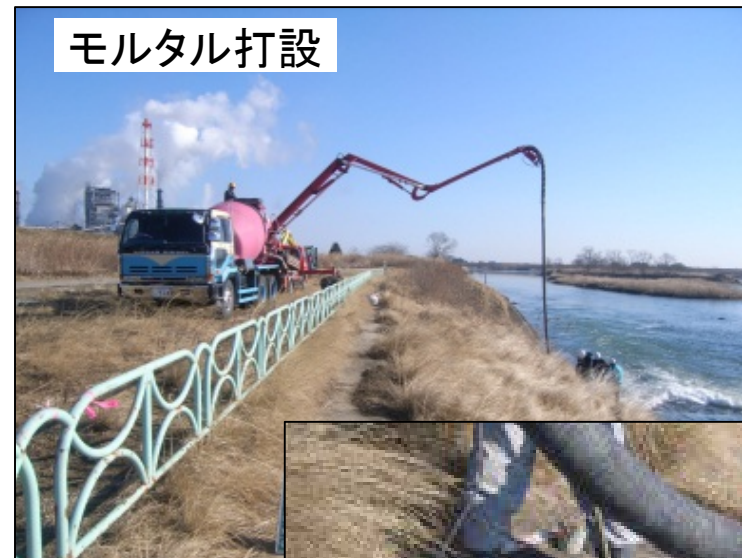
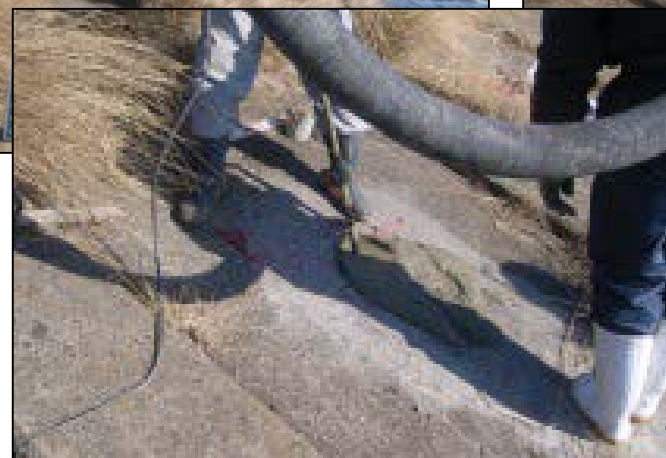
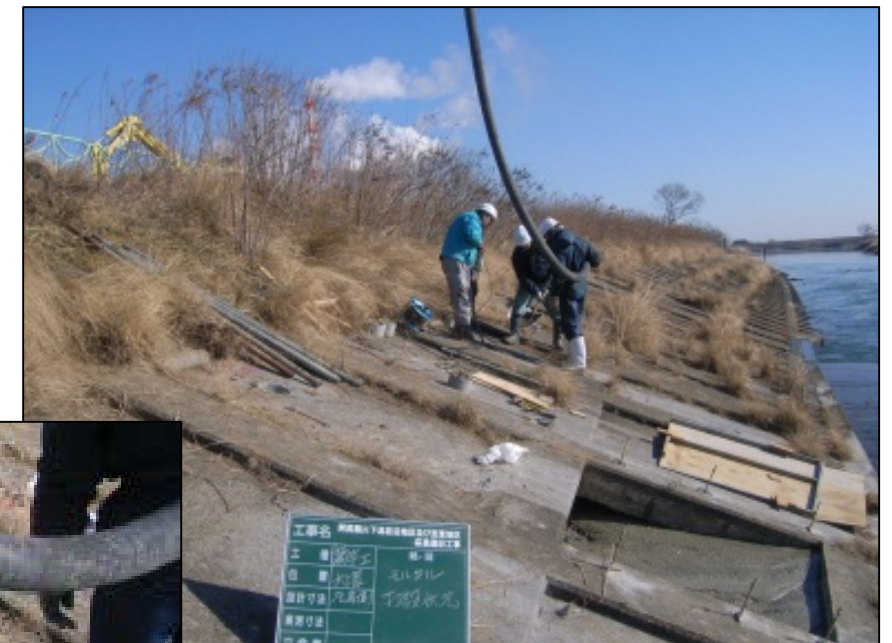
施設種別:格子張護岸

劣化内容:空洞化等

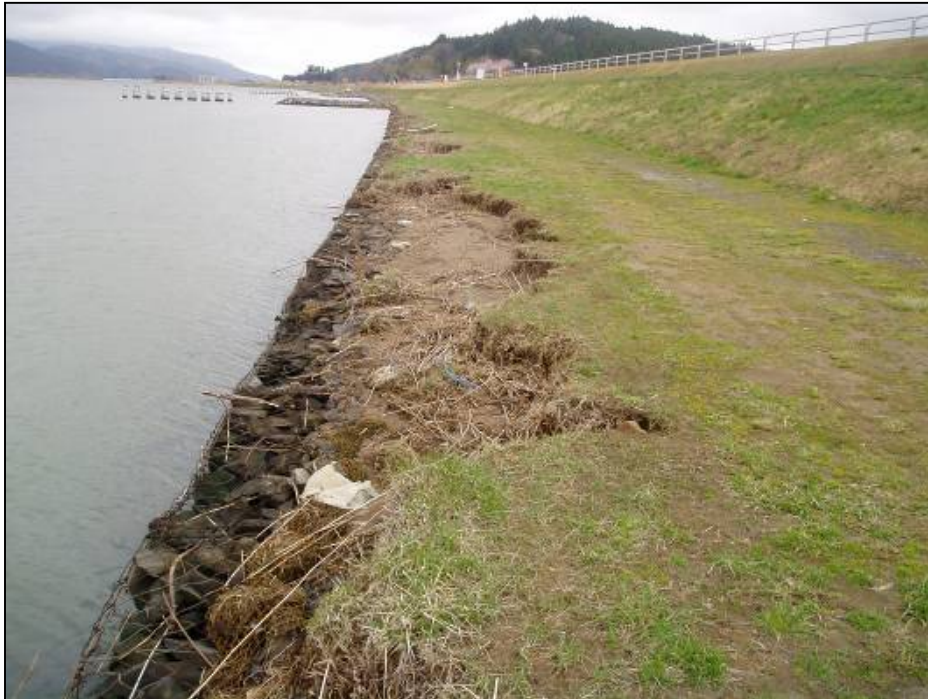
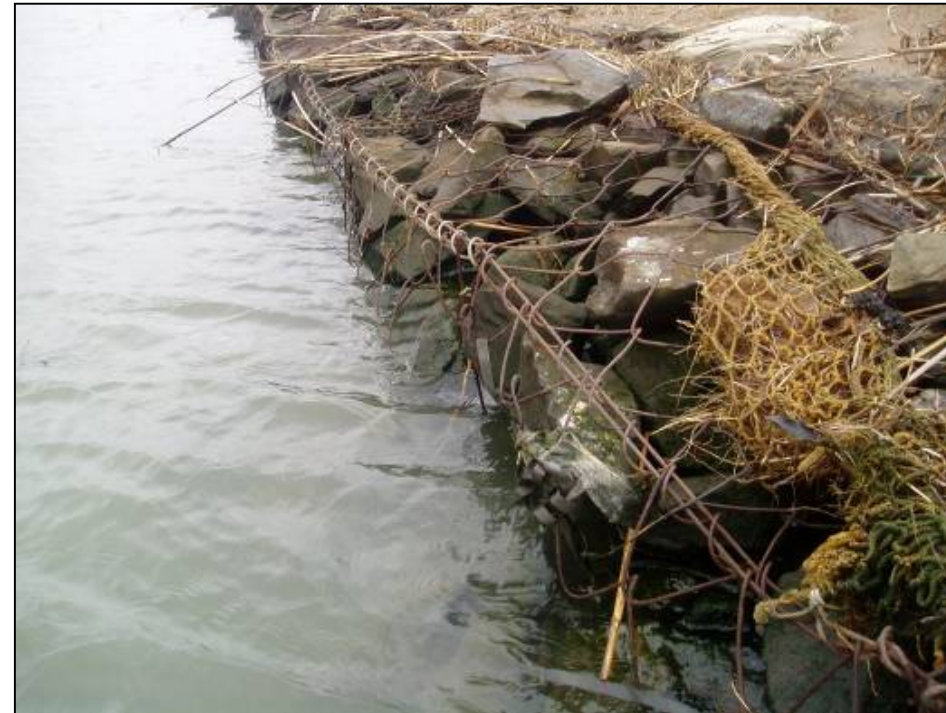
【補修前】

施設種別:鉄線籠型護岸

劣化内容:欠損(流出・めくれ等)

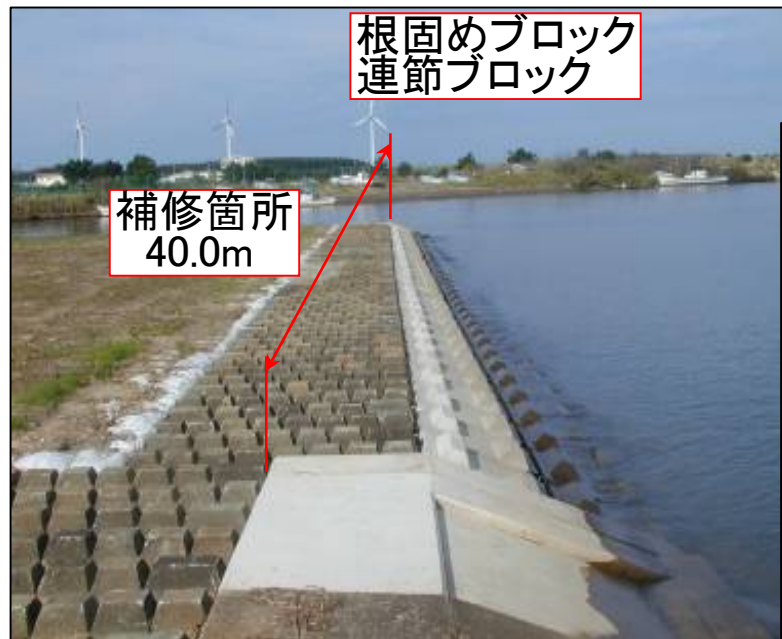
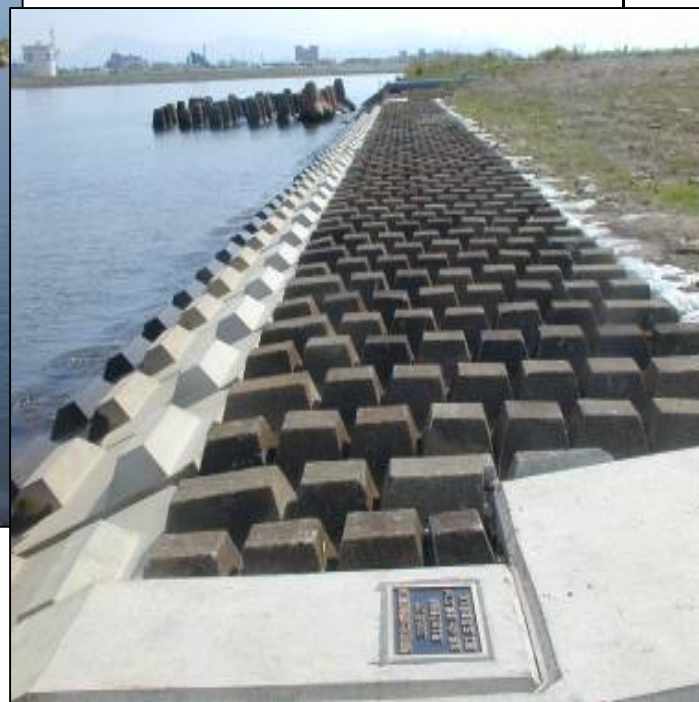
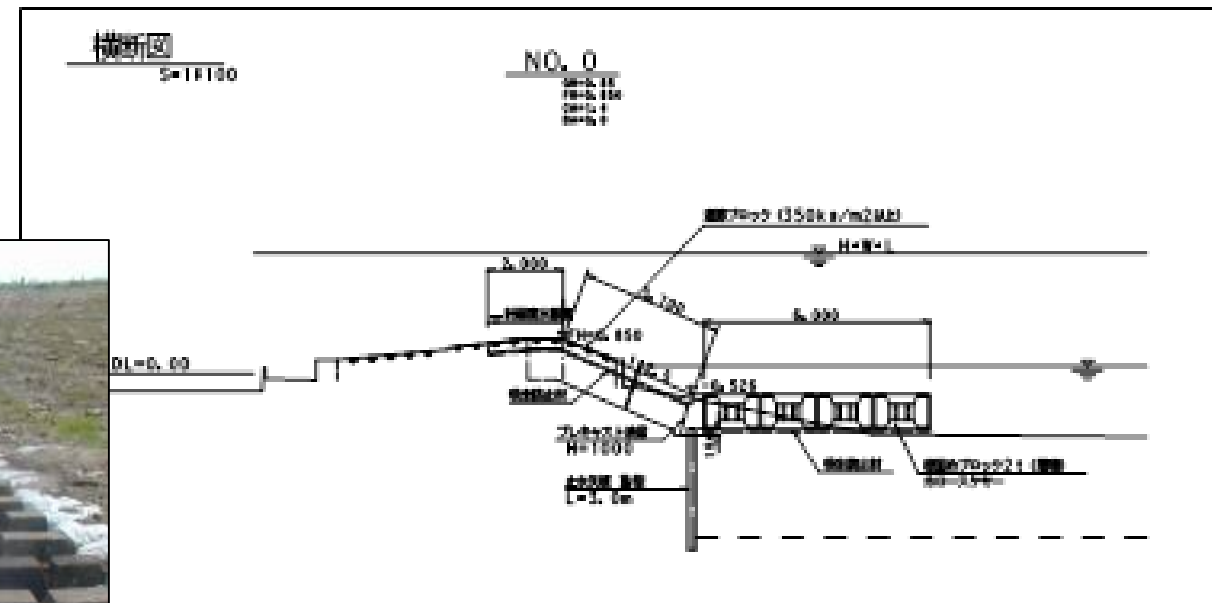
施設種別: 格子張護岸

劣化内容: 欠損(流出・めくれ等)

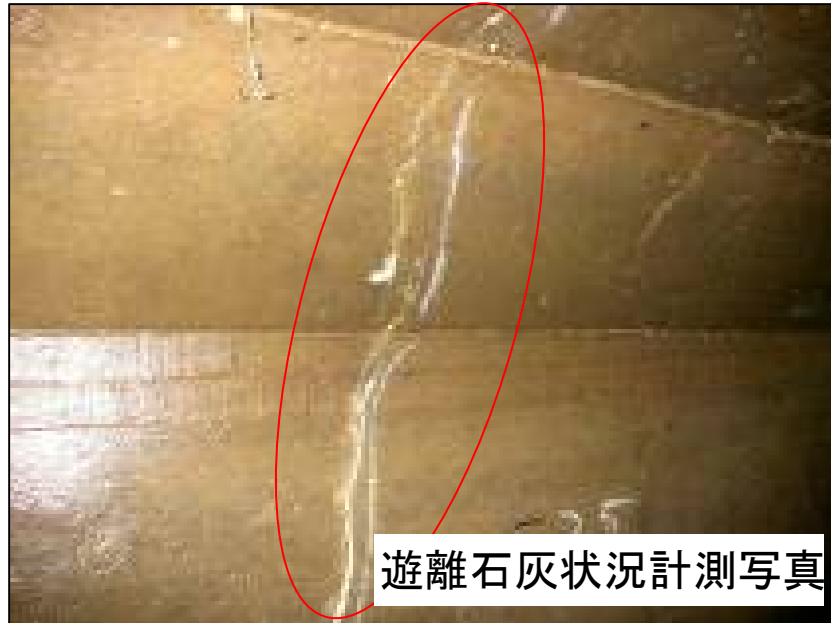
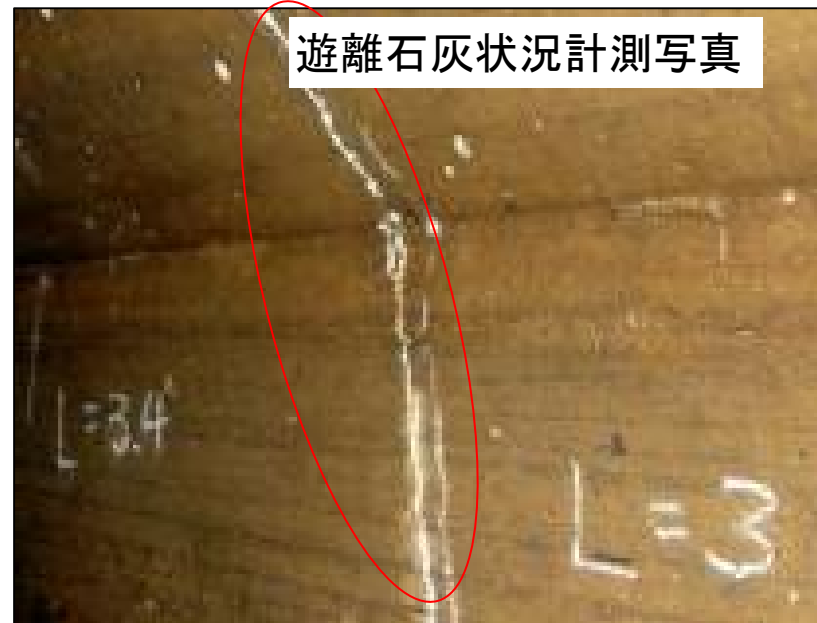
【補修前】

施設種別:排水樋管

劣化内容:函体クラック

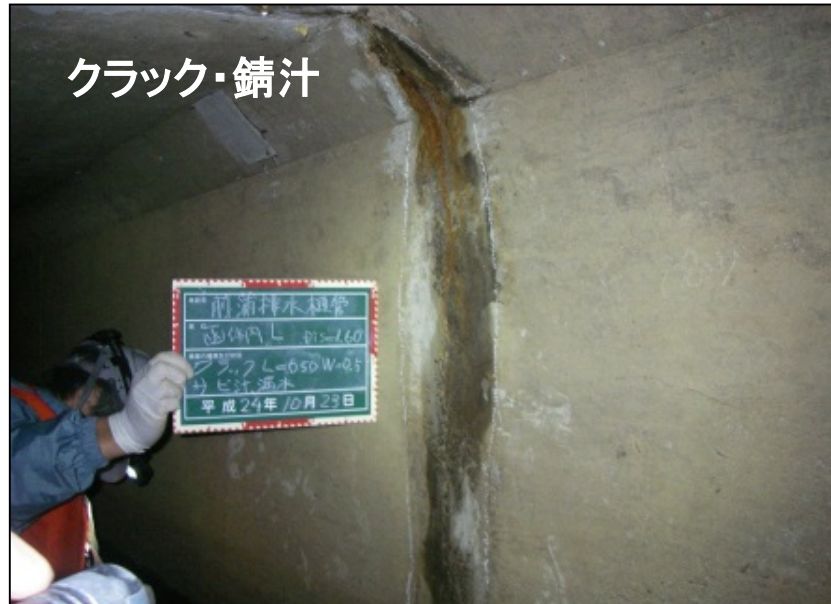
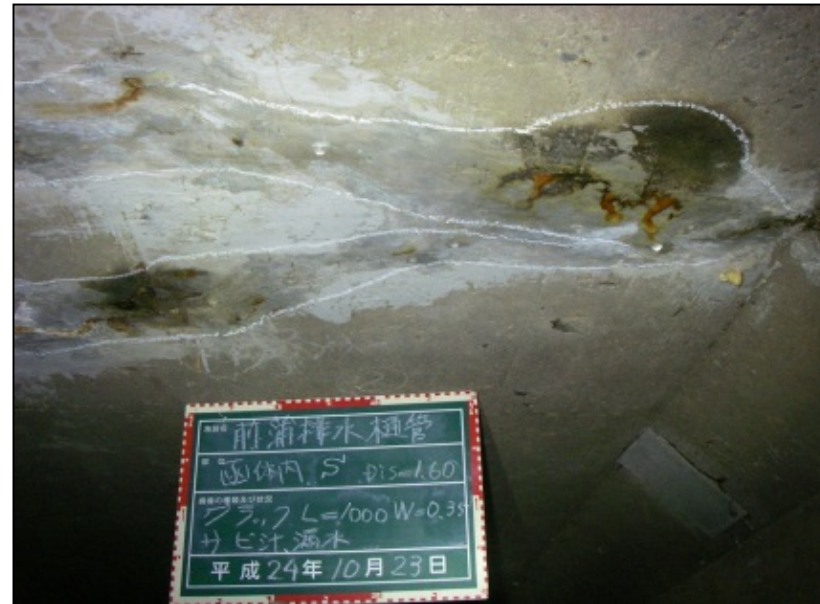
【補修前】

施設種別:排水樋管

劣化内容:函体クラック等

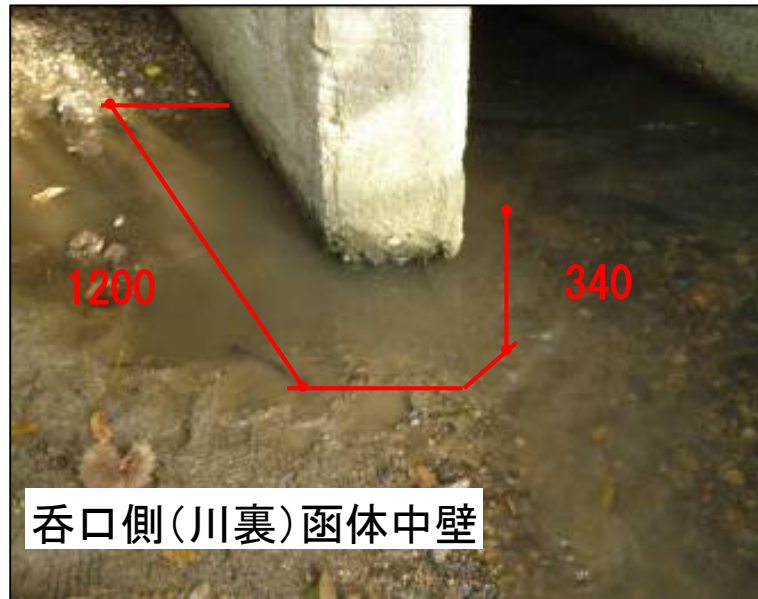
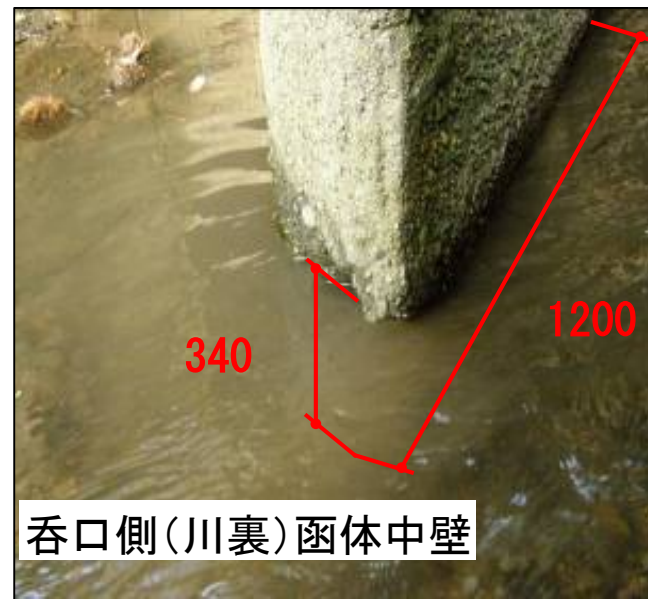
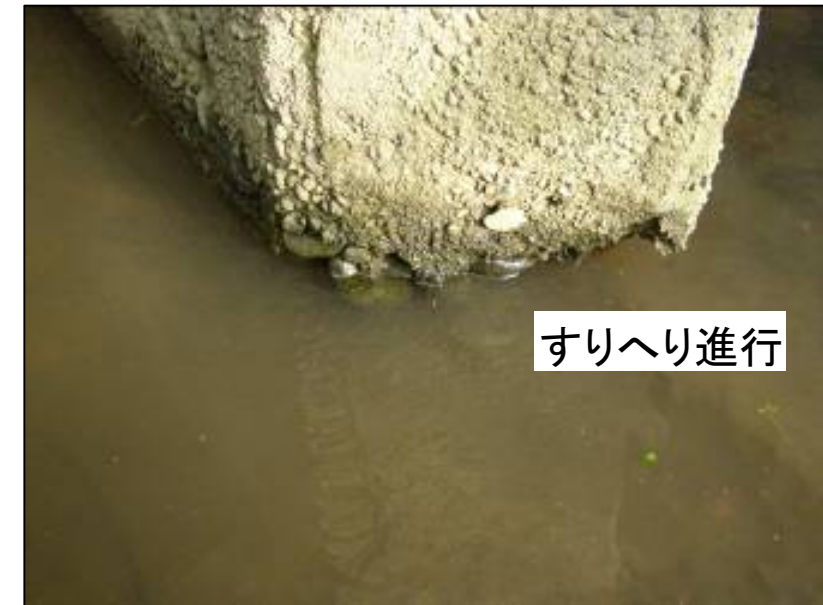
【補修前】

施設種別:排水樋管

劣化内容:施設断面欠損

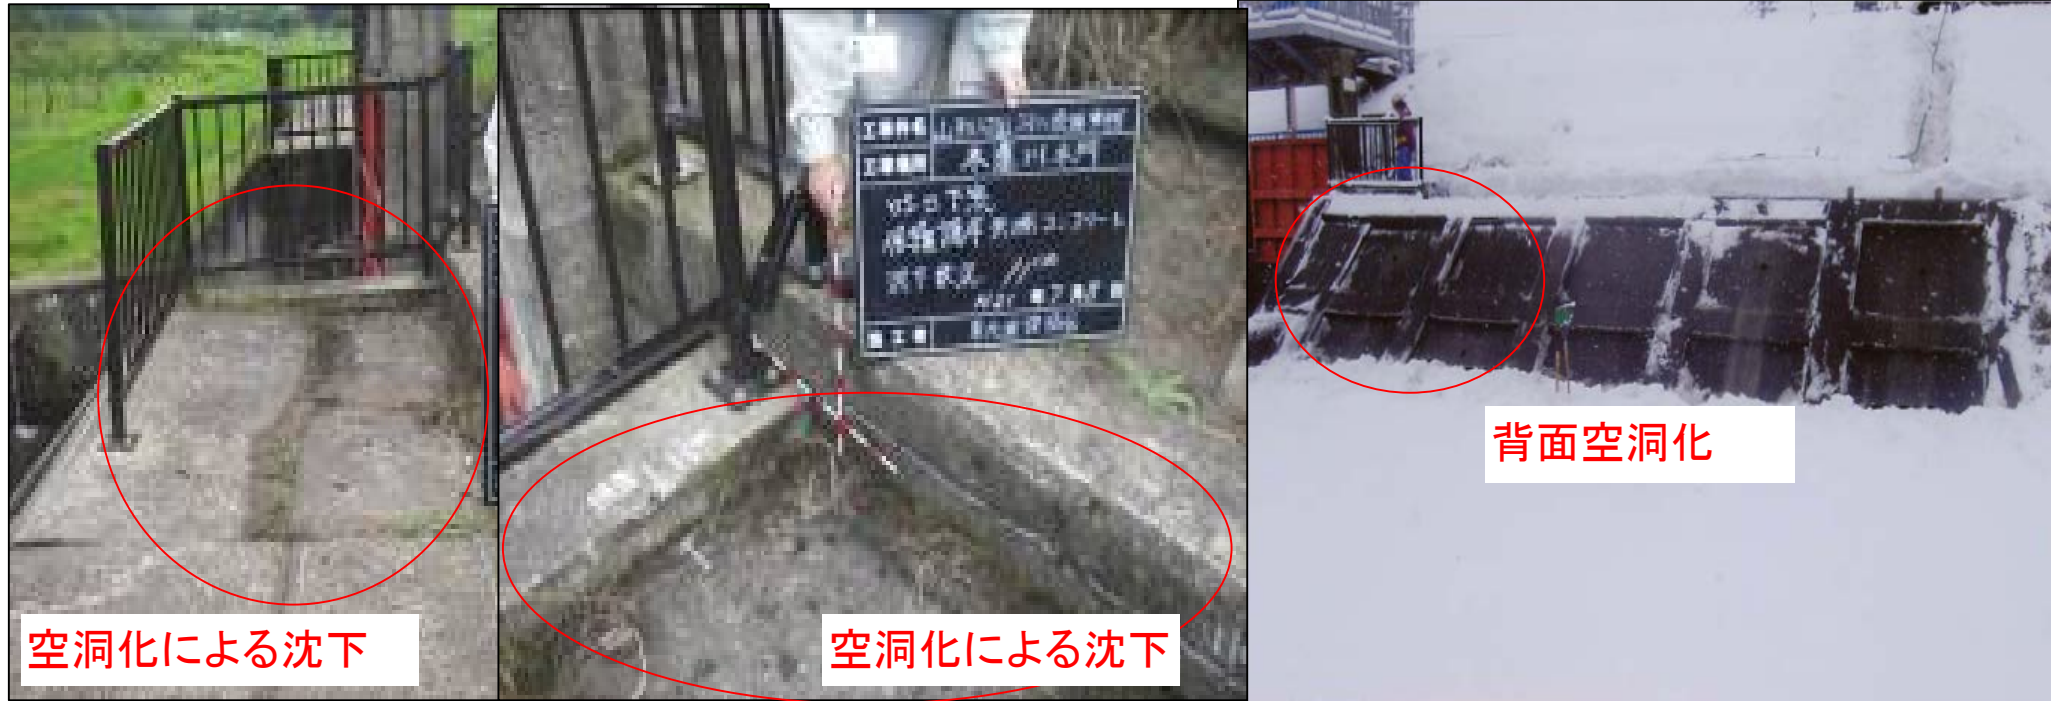
【補修前】

施設種別:排水樋管・取付護岸

劣化内容:空洞化
