東北地整管内における点検・診断・ 河道管理・対策技術について

- 施設管理
- 河道管理
- 点検結果データベースの一例
- RMDIS(リマディス)
- 対策技術(施設補修事例)

東北地方整備局 河川部 河川管理課

平成28年6月18日

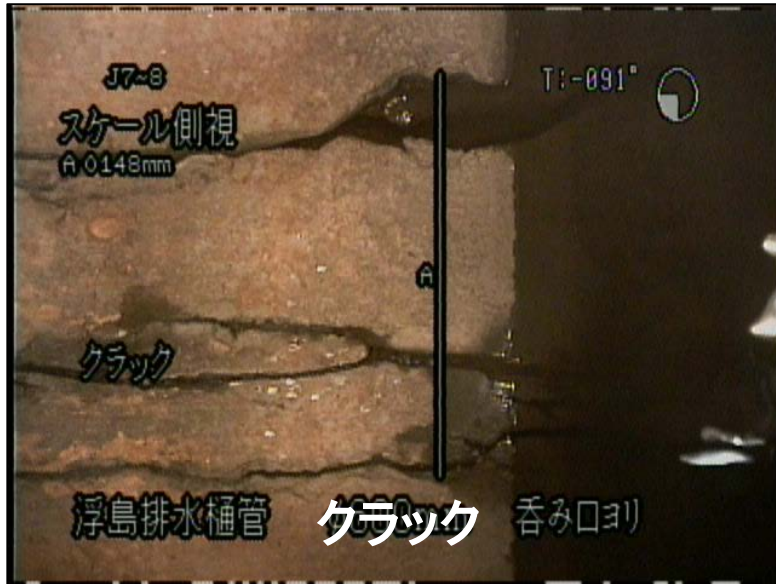
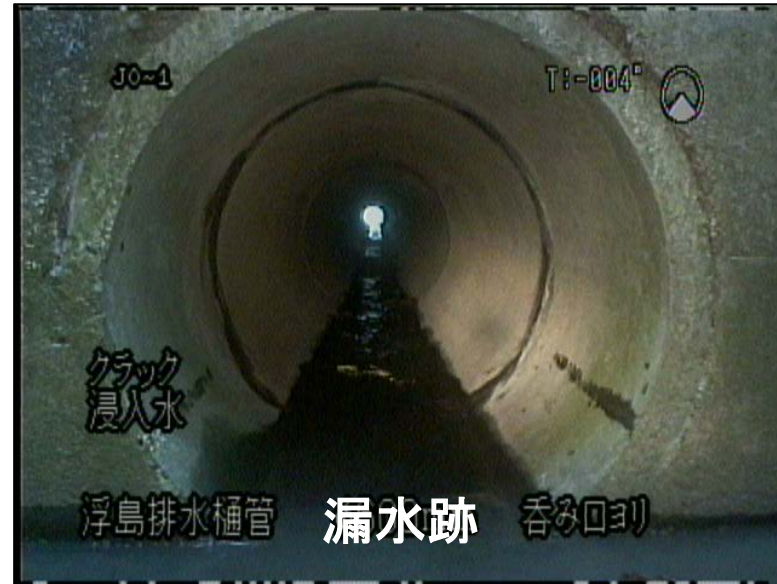
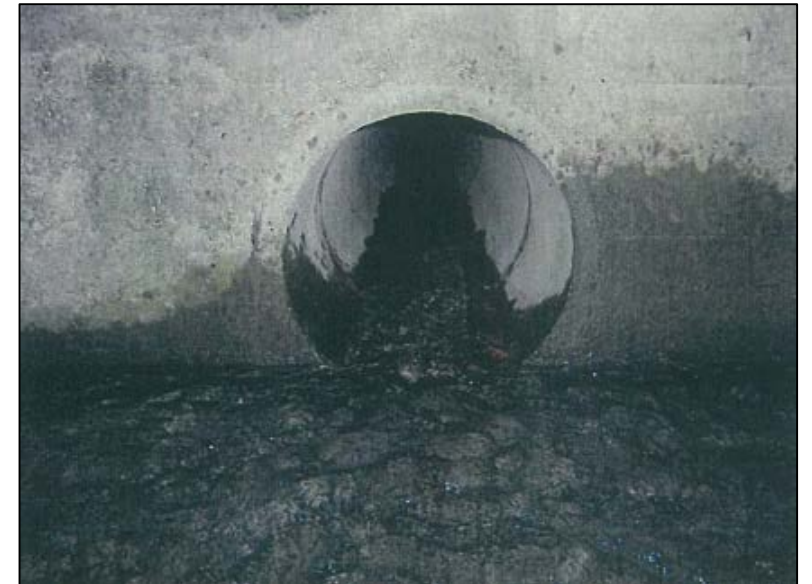
【補修前】

施設種別:排水樋管(小口径)

劣化内容:クラック等
