# 保全ニュースとうほく

## ～平成 24 年度「保全実地指導」における保全指導結果事例の紹介～

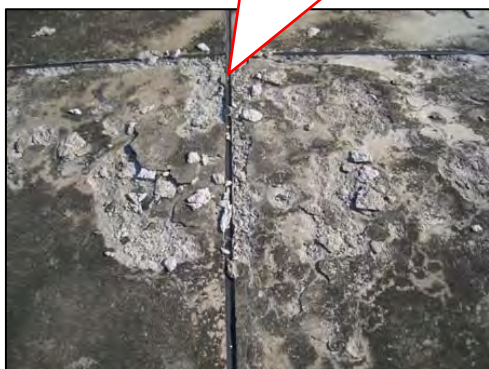
- ・防水押さえコンクリートの表面が劣化して発生した剥離片が、雨で流されてルーフトレン部に集積すると、ルーフトレンを詰まらせる恐れがありますので、清掃が必要です。

コンクリート表面が劣化して剥離

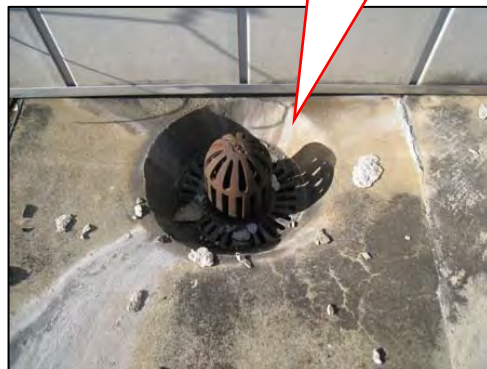
ルーフトレン部の現況

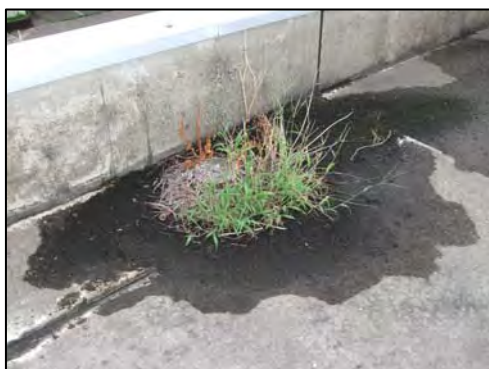
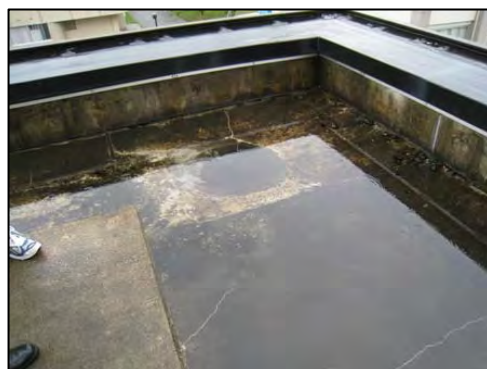
- ・屋上ルーフトレンや縦樋が閉塞し、十分に排水が出来ない状態になっていますので、清掃や通水を行う必要があります。

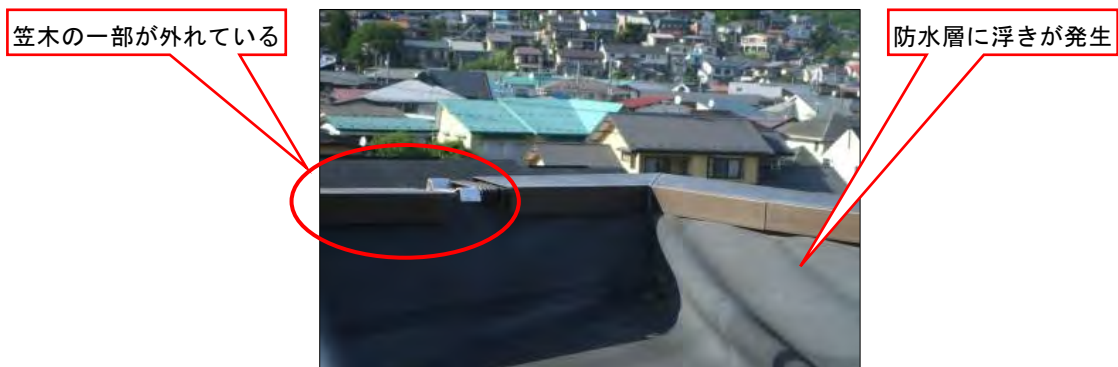
- ・ 笠木の一部が外れ、防水層に浮きが生じており、放置すると漏水の恐れがあります。

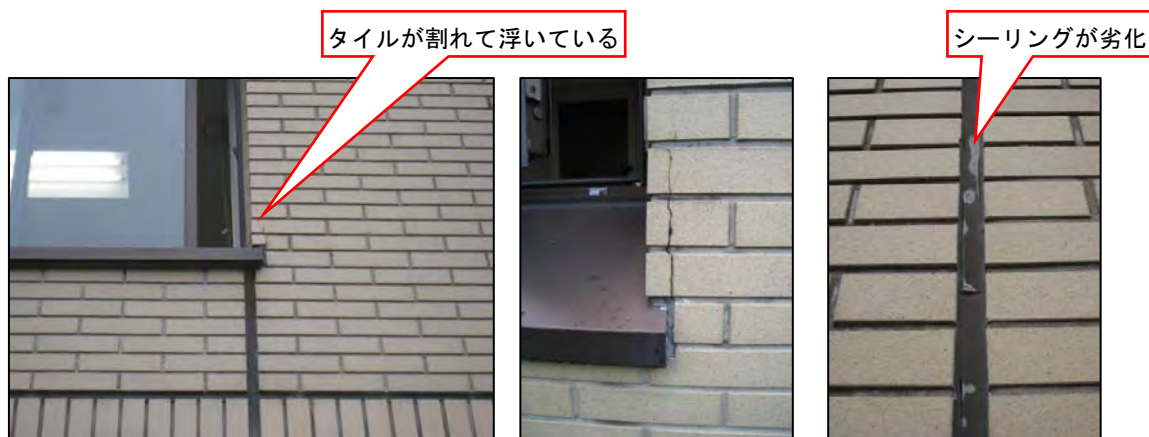
- ・ 外壁タイルに割れ・浮きが発生して剥落の恐れがあります。通行部分の上の場合には、立入禁止処置やタイルの撤去が必要です。また、目地シーリングも劣化しています。

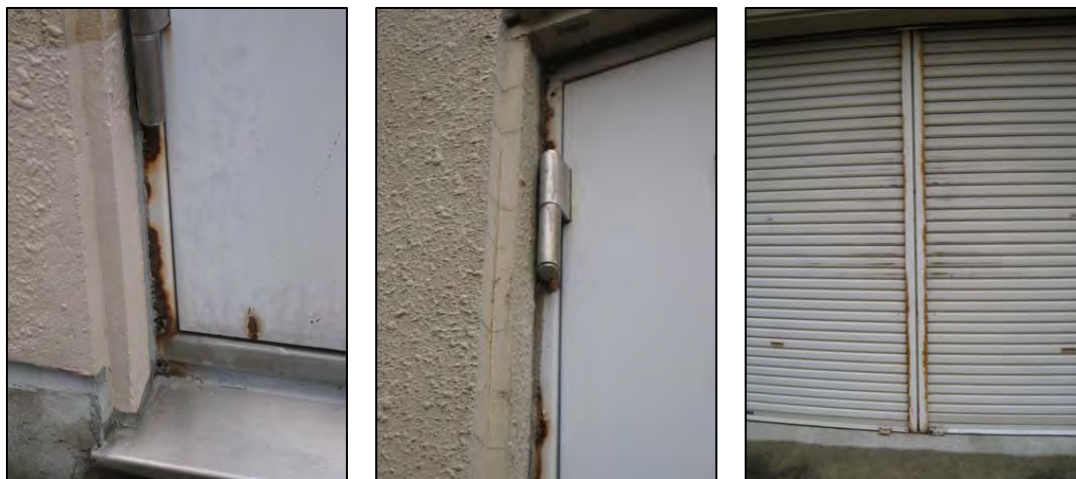
- ・ 鋼製建具に錆が発生し、鋼材の腐食が進行しています。塗装の塗り替えが必要です。

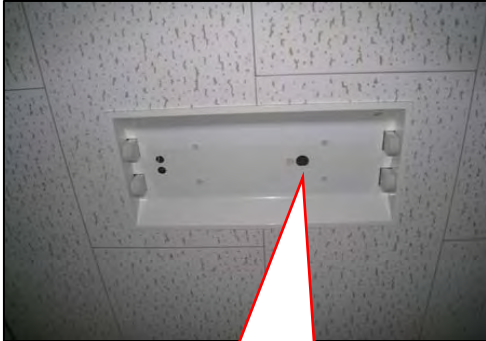
- ・非常用照明の電球がソケットごと取り外されているため、早急に復旧する必要があります。
- ・非常用照明が点灯しません。蛍光ランプ又はバッテリーの交換が必要です。

非常用の電球が外されている

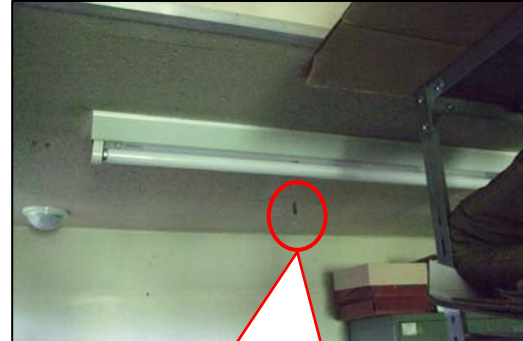
プルスイッチを引いても点灯しない

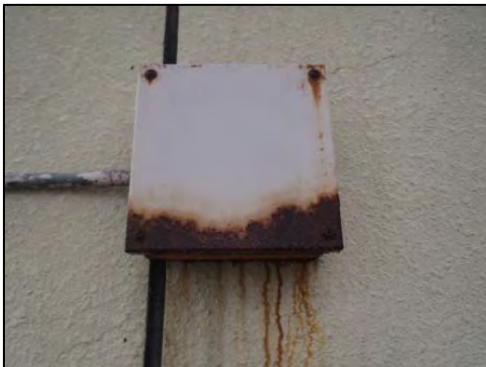
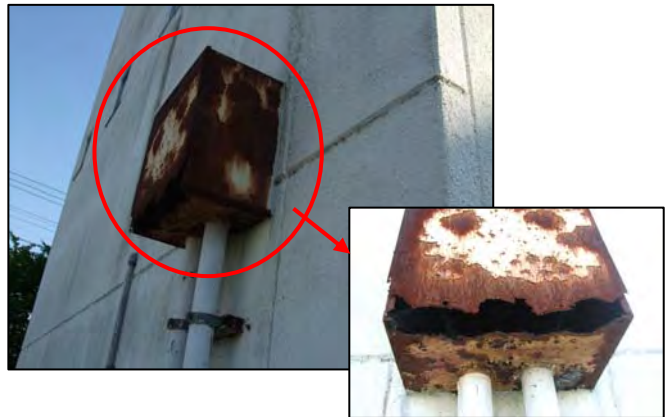
- ・外壁面に設置されたプルボックスの腐食が進行しています。塗装の塗り替え又は部品交換が必要です。

- ・外壁面上部に壁掛け設置されているパッケージ形空調機の屋外機及び架台の腐食が進行していて、落下の恐れがあります。

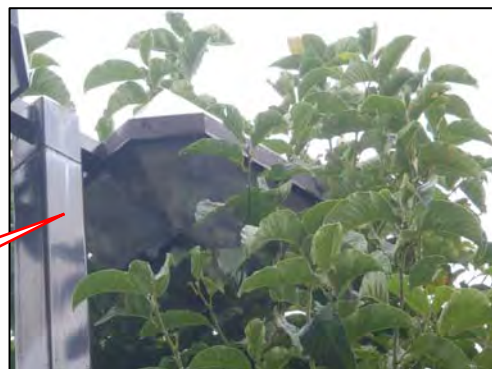
- ・下面開放型外灯器具のカバー内に生長した樹木の枝葉が侵入し、ランプと接触しています。

外灯器具と樹木が接触している

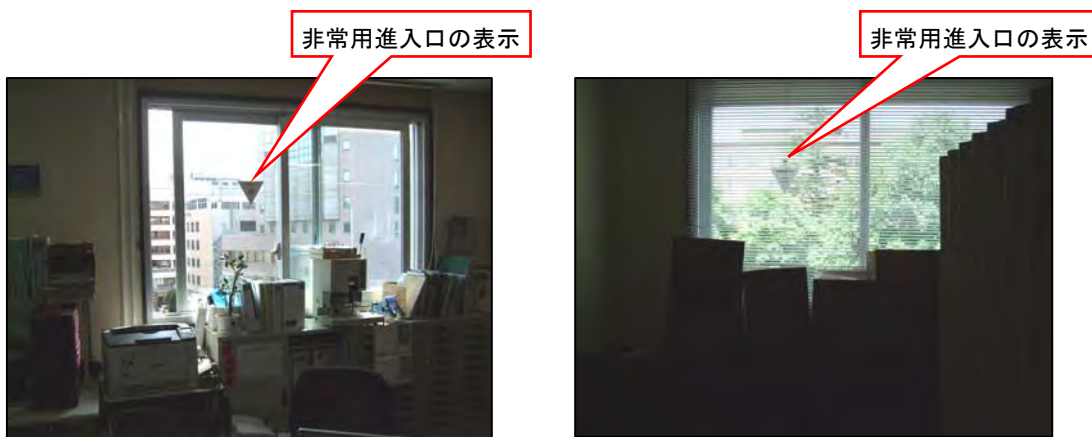
- ・避難用通路や避難器具・非常用出入口の手前等に、物品が置かれている施設がありました。置かれた物品が障害になって避難や消防活動の妨げになる恐れがありますので、移動が必要です。
