安全利用点検状況写真

【福島河川国道事務所】

【問題のあった箇所の補修状況】

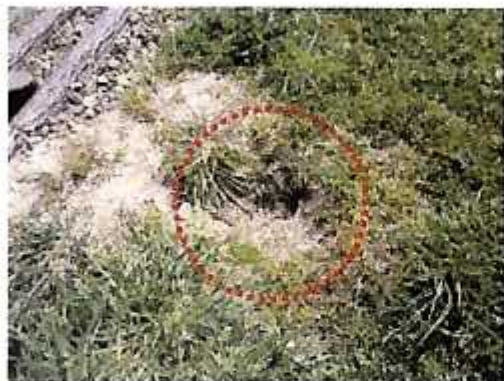
階段天端部分のへこみ
(郡山市・日出山水辺の小楽校)

土を盛ってへこみを埋める

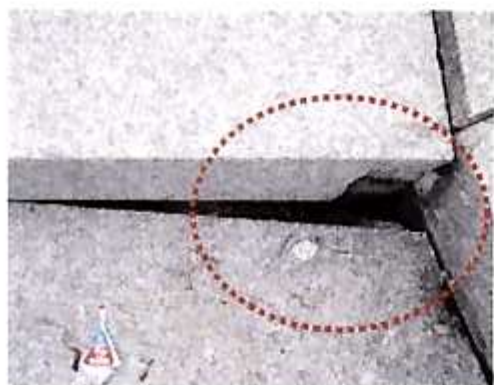
階段部に隙間あり
(伊達市・広瀬川川原ステージ)

隙間を埋めて応急措置

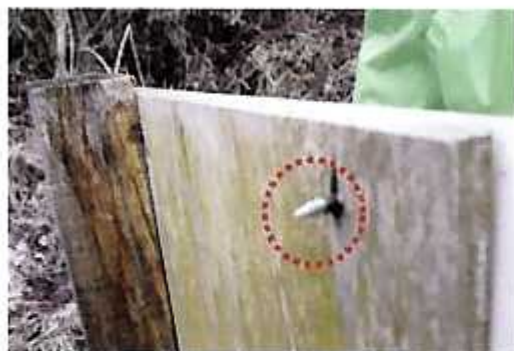
看板裏側からビスが突き出ている
(玉川村・乙字水辺の小楽校)

ビスの突き出しを削る

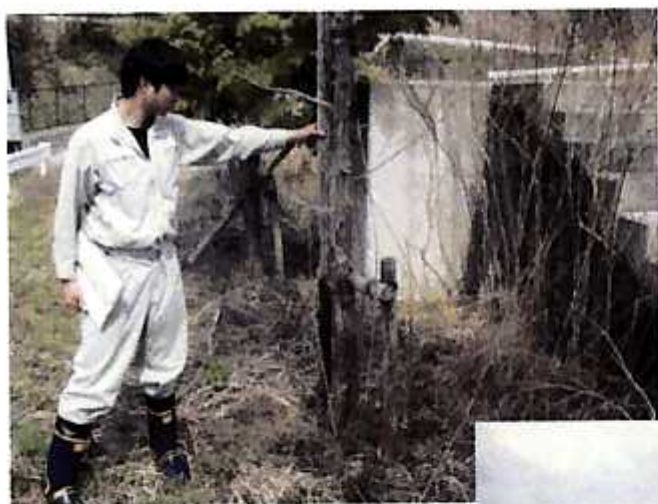
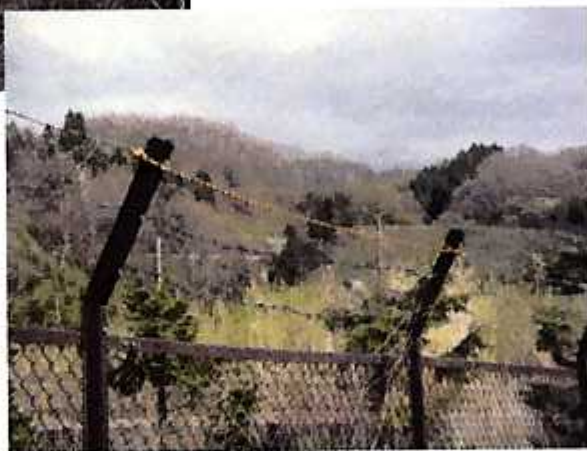
(三春町・蛇石前ダム)
切断して垂れ下がっていた有刺鉄線を撤去し、
ロープで応急復旧
