## 1. 現地の実測結果

## 2. 床版が高く施工された原因

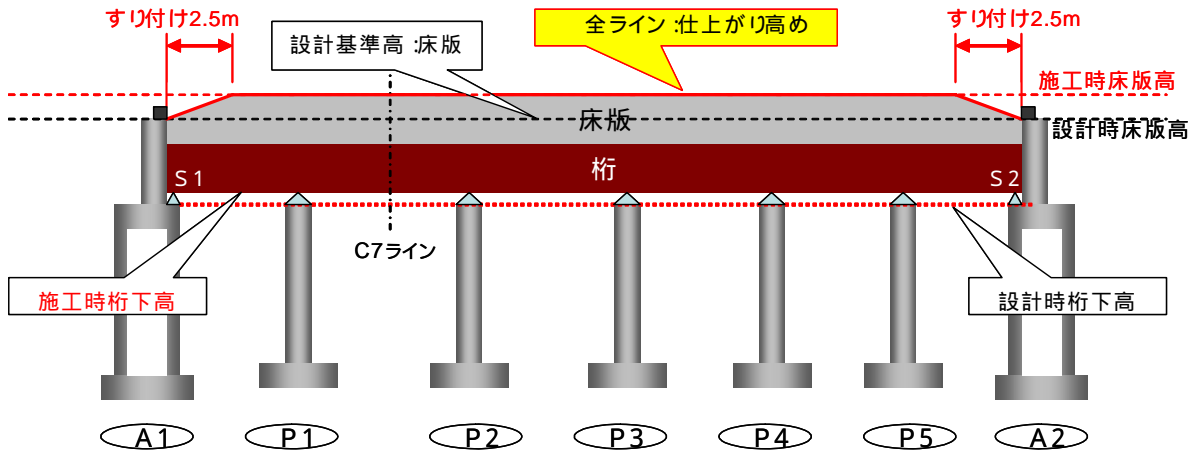
( 図 1 ) 側面模式図

床版の基準高さが、設計基準高に対し A 1 ~ A 2 支沓間測定箇所 ( 160 測点 ) の 94.3% で、出来形管理規格値 ( ± 20mm ) を超過し、最大超過高さは + 84 mm。

A 1、A 2 橋台から 2.5 m 間の床版厚は、厚さ不足で施工されており、出来形管理規格値 ( -10mm ~ +20mm ) を下回る最大 - 24 mm の不足が発生。

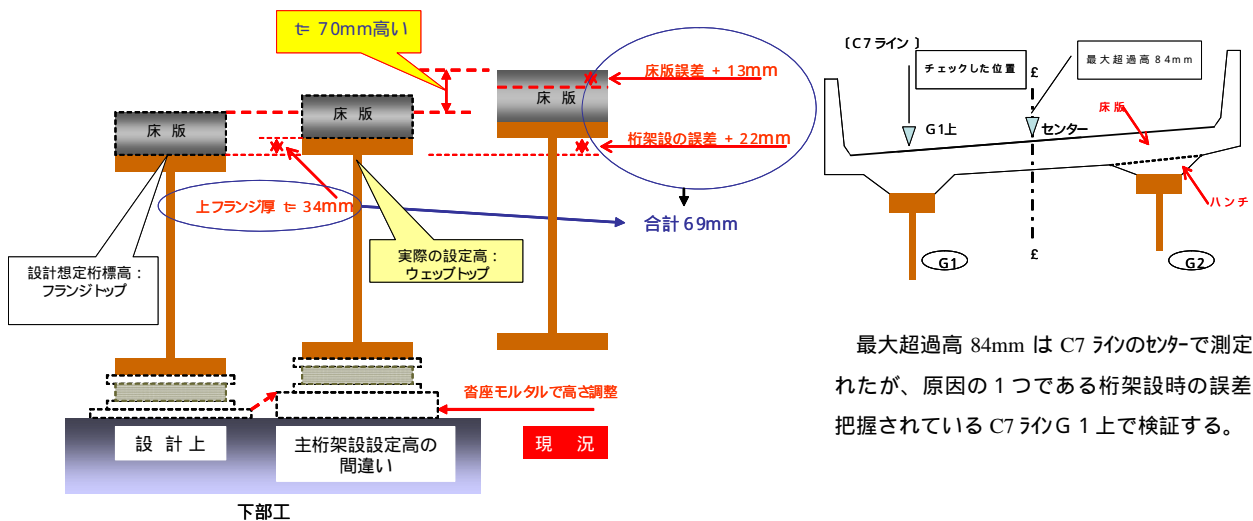
( 図 2 ) 原因の概要図

床版部が高く施工された原因は、「請負者が主桁架設時の基準高を間違ったこと」に加え、適切な施工管理がなされなかったため「桁架設時の施工誤差及び床版、ハンチ施工時の施工誤差が修正されなかったこと」によるものと判明。

主桁架設設定高の間違い ( 図 2 に示す 部 )

請負者が設定高を上フランジトップ位置とすべきところをウェブトップ位置と間違い、設計で想定した桁標高より上フランジ厚分高く設定し施工。

桁架設時の施工誤差、床版及びハンチの施工誤差 ( 規格値内 ) ( 図 2 に示す 部 )

- ・桁架設時の桁標高が、規格値内 ( ± 25 + L/2mm ) であるものの設定高より高く施工。
  - ・床版及びハンチの厚さが、規格値内 ( 床版厚 : -10mm ~ +20mm ) であるものの設計厚より厚く施工。
- 規格値 : 『東北地方整備局共通仕様書』出来形管理規格値を示す。

中間部 ( 代表事例 : C7ラインG1・図 1 参照 )

最大超過高 84mm は C7 ラインのセンターで測定されたが、原因の 1 つである桁架設時の誤差が把握されている C7 ライン G 1 上で検証する。
