3. 補修方法

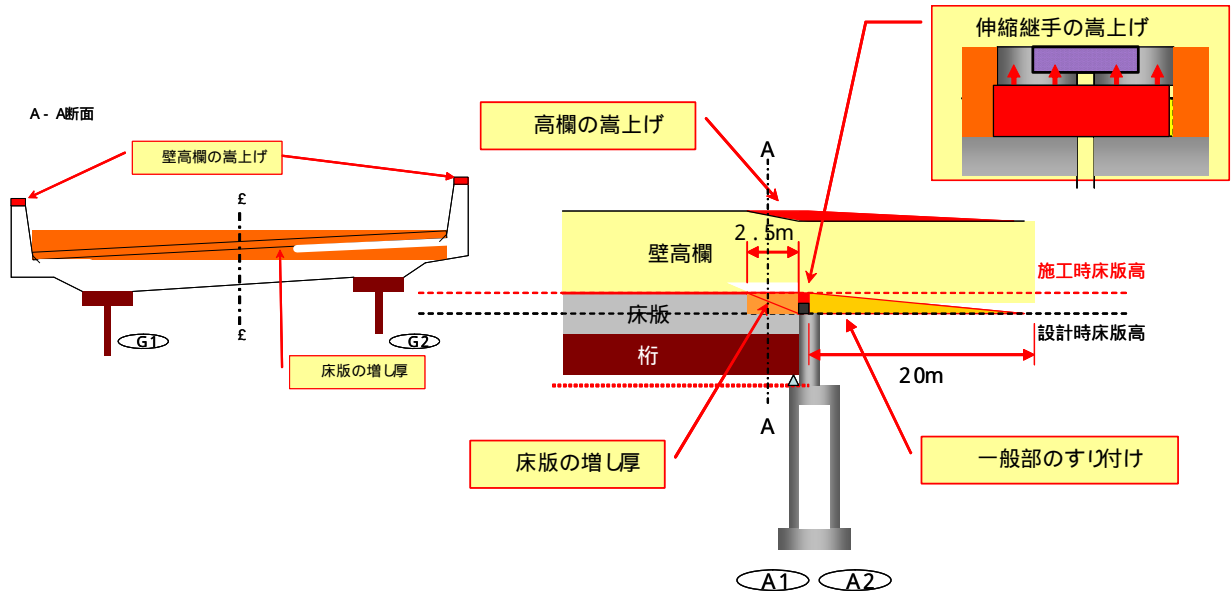
(図3)補修概念図

橋梁の安全性には問題がないものの、高く施工された床版高を施工済みの橋台にすり付けたことにより、A1及びA2橋台からそれぞれ2.5mの範囲で床版厚が不足していることから、長期の耐久性を保持するための床版の補修を主体に、関連する箇所も含め以下の補修を請負者に行わせる。

A1・A2橋台部桁端から2.5mの範囲において、規定床版厚確保のため床版の増し厚

A1・A2の伸縮継手の嵩上げ（撤去再設置）

一般部のすり付け

床版増し厚及び一般部のすり付けに伴う、壁高欄高の不足箇所の嵩上げ
