【石鳥谷町八幡地区】

### 【岩谷堂堤防】

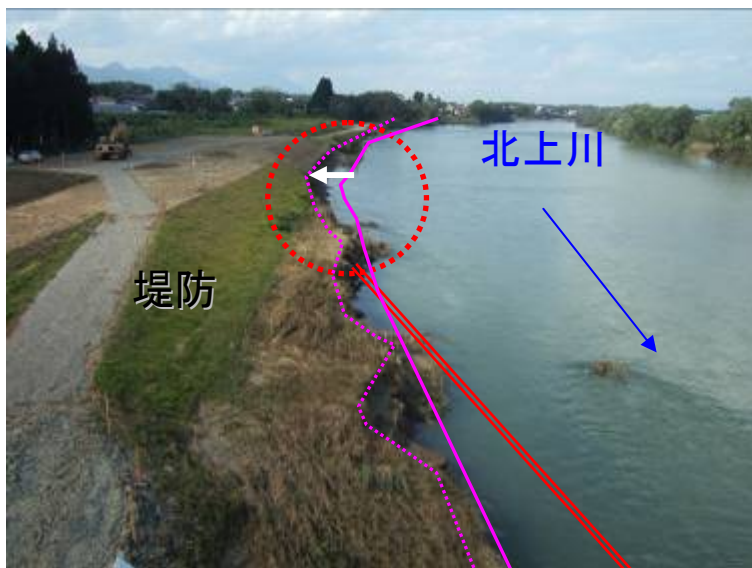
<被災状況> 690mにわたり河岸が洗掘した

堤防法脚付近まで河岸が洗掘された。

このままでは次期出水時に被災(洗掘→決壊)することが考えられることから、護岸を施工するものとする。

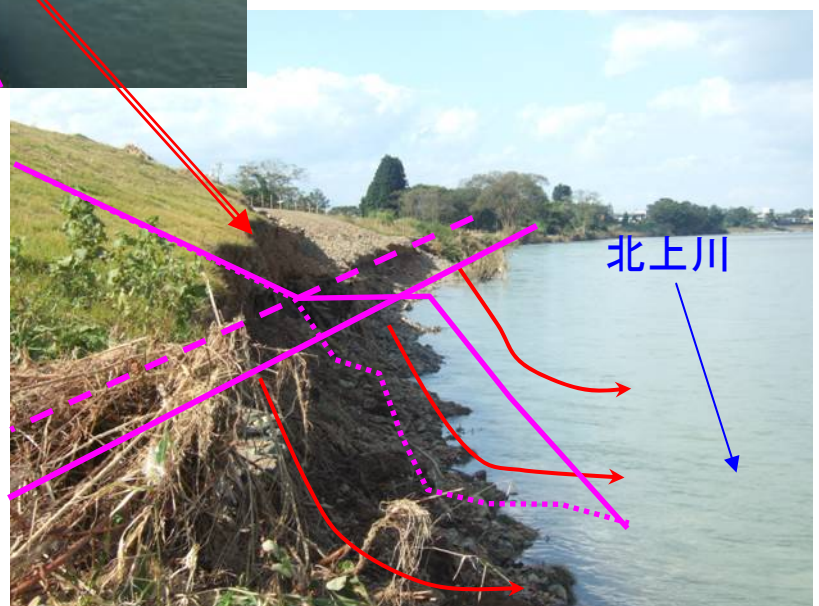
出水の影響で河岸が洗掘された

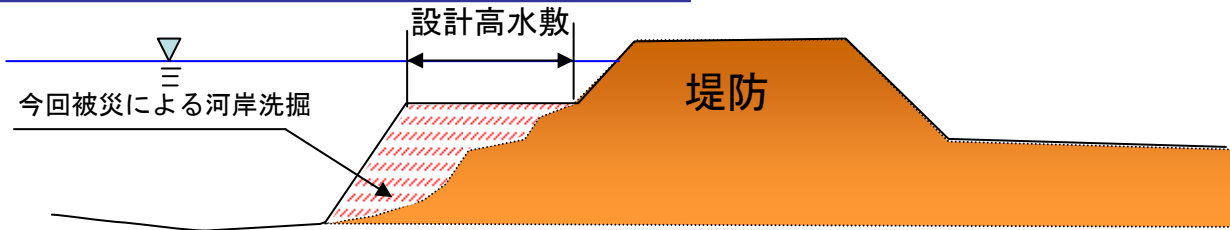
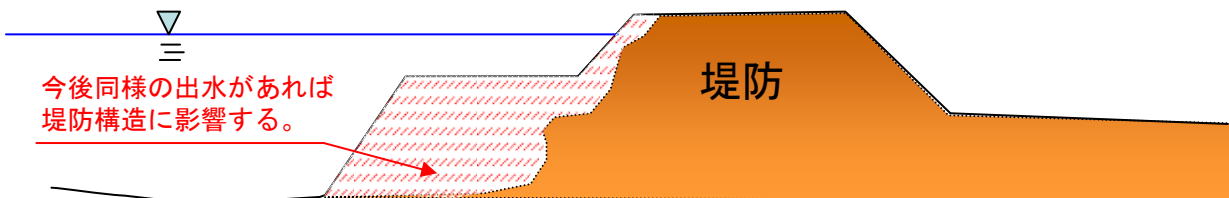
災害復旧工事をしないと . . .

上記のような状態になった場合、堤防が弱体化してしまい、破堤につながる恐れがあるため災害復旧工事が必要になる。

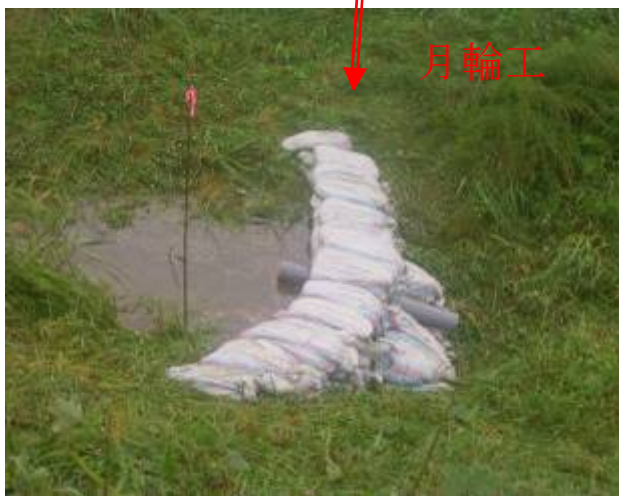
月輪工

堤防を浸透してきた水が、増水によって水圧がかかり堤防川裏の法尻付近から水が噴き出した。被災を軽減させる為に水防活動（月輪工）を実施した。

**土**のうを積んで河川水位と漏水口との水位差を縮めて水の圧力を弱め、漏水口が拡大するのを防ぎ、堤防の決壊を未然に防ぎます。

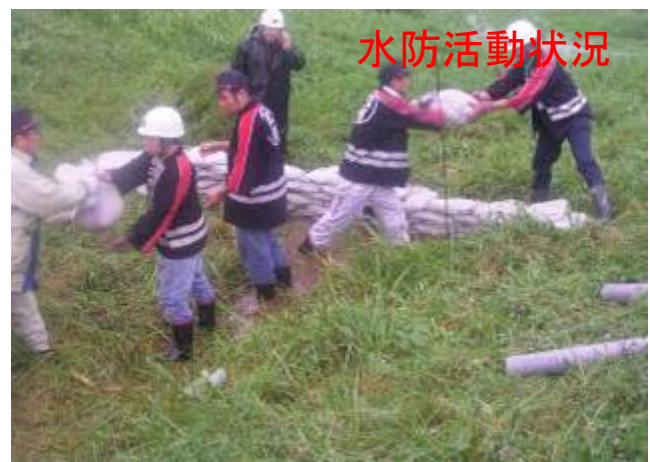
出水の影響で堤防から漏水した

河川水位の上昇に伴って堤体内部に浸透した水に水圧がかかったため堤防の裏側から水が吹出した

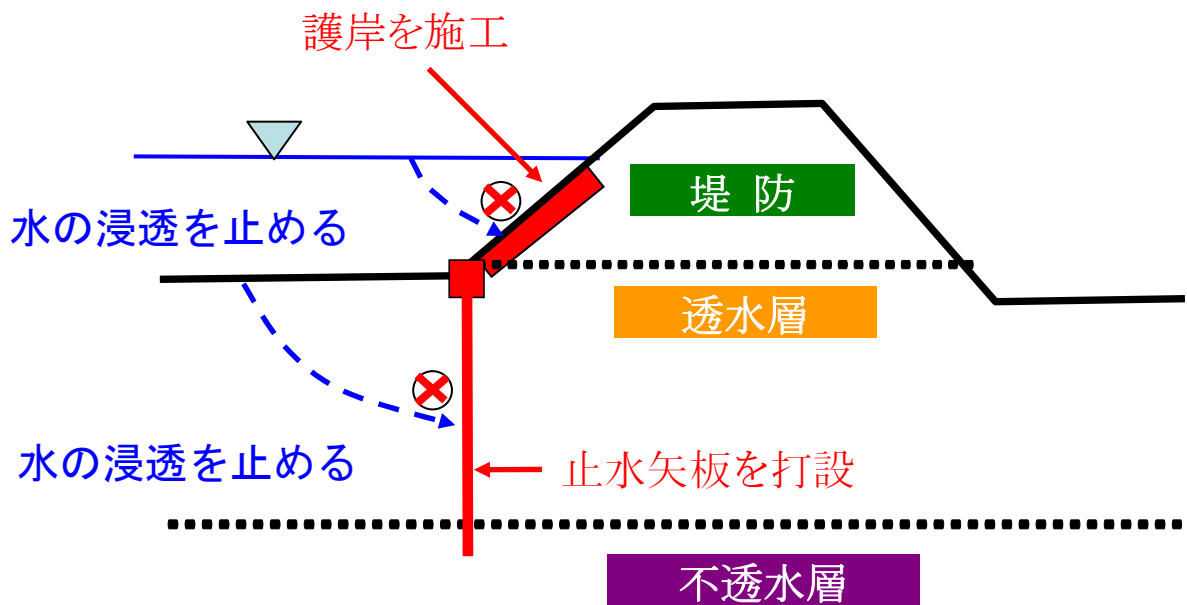
堤防のなかに水みちが広がり決壊してしまうおそれがあることから、それを未然に防ぐため、災害復旧工事が必要になる。

堤防の川表法面に護岸を設置し、堤防下の基盤に止水矢板を打ち込んで漏水対策を実施して、再度災害の防止を図る
