平成20年6月20日

東北地方整備局

## 土砂災害危険箇所点検緊急支援チームの活動結果（報告）

「平成20年岩手・宮城内陸地震による被災地域の  
土砂災害危険箇所等の緊急点検結果について」

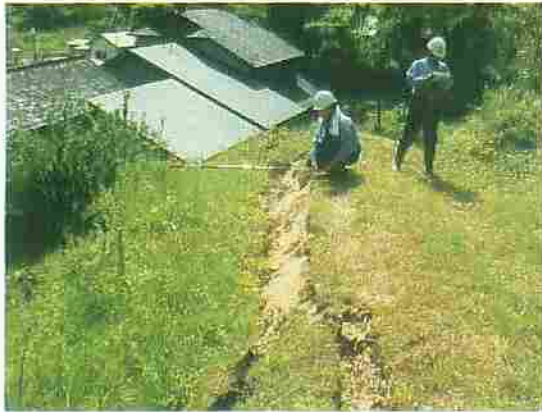
緊急点検状況（宮城県大崎市鳴子町字岩入）

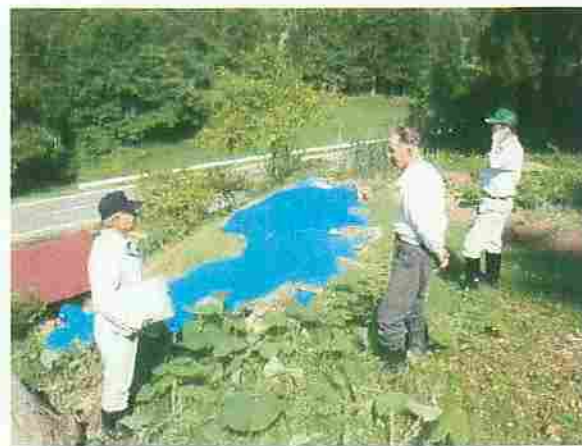
応急対策状況（岩手県奥州市衣川区大平）

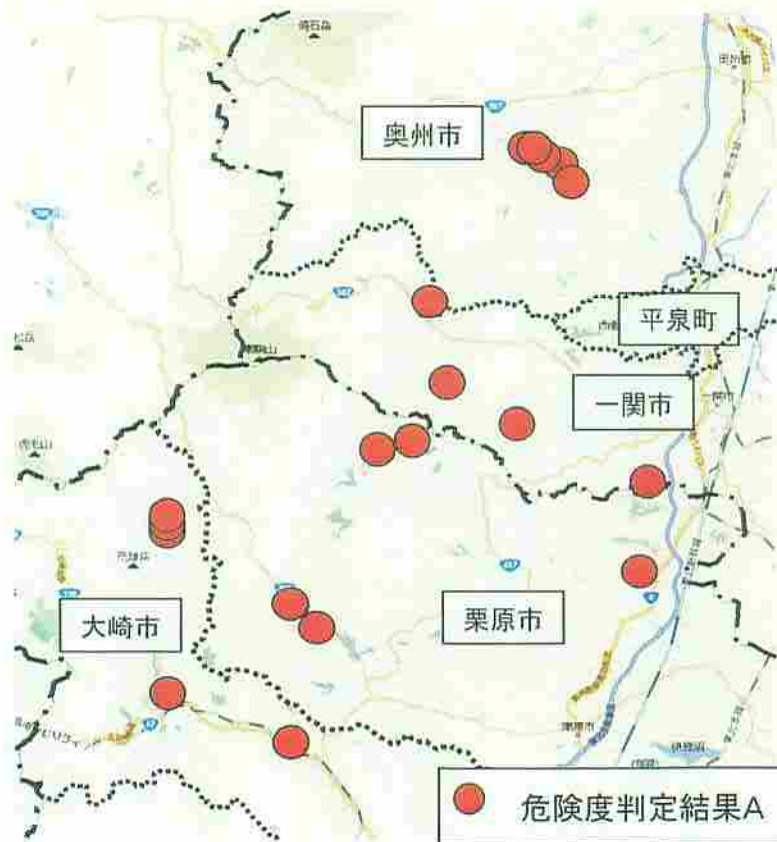
危険度判定結果A(20箇所)の分布
