平成20年7月28日

東北地方整備局

土砂災害危険箇所点検緊急支援チームの活動結果（報告）

「平成20年（2008年）7月24日の岩手県沿岸北部を震源とする地震による被災地域の土砂災害危険箇所等の緊急点検結果について」

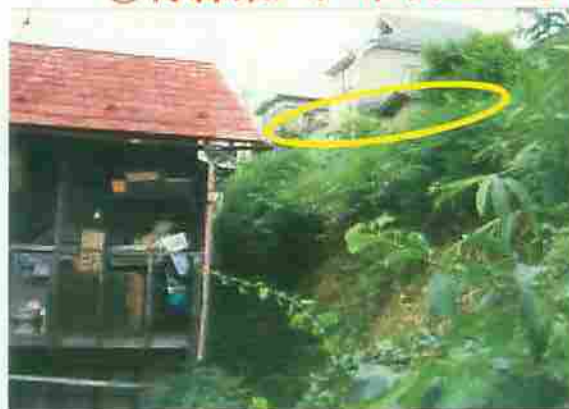
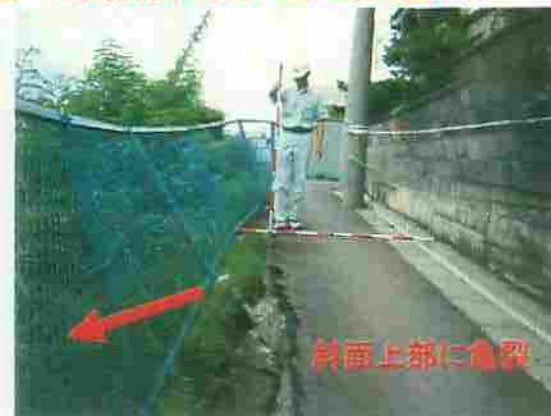
①青森県八戸市吹上一丁目（急傾斜地崩壊危険箇所）

八戸市による応急対策の状況(7/25)

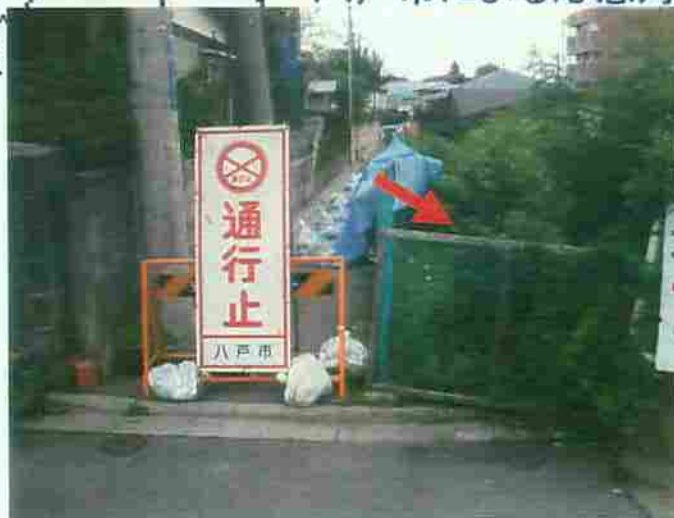
斜面上部における通行止め

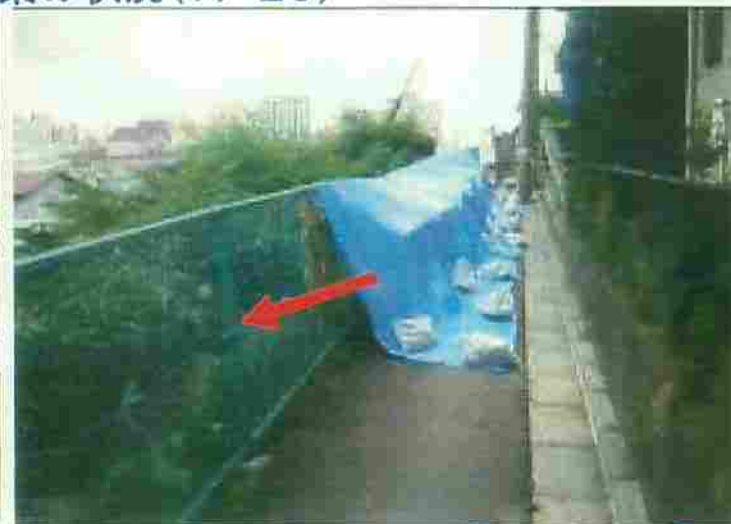
亀裂箇所における雨水浸透防止のためのシート張り

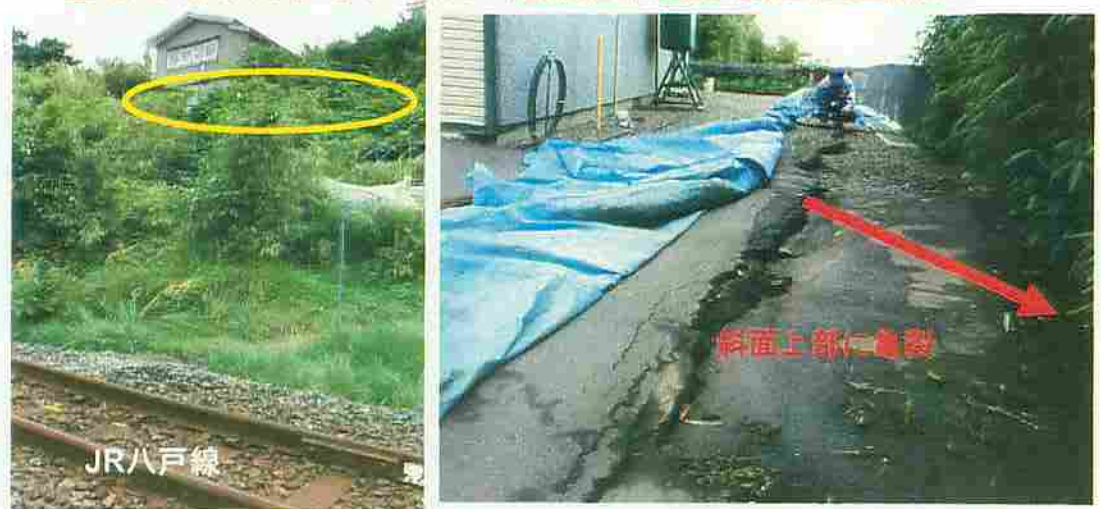
②岩手県洋野町小子内（急傾斜地崩壊危険箇所）

亀裂箇所における雨水浸透防止のためのシート張り

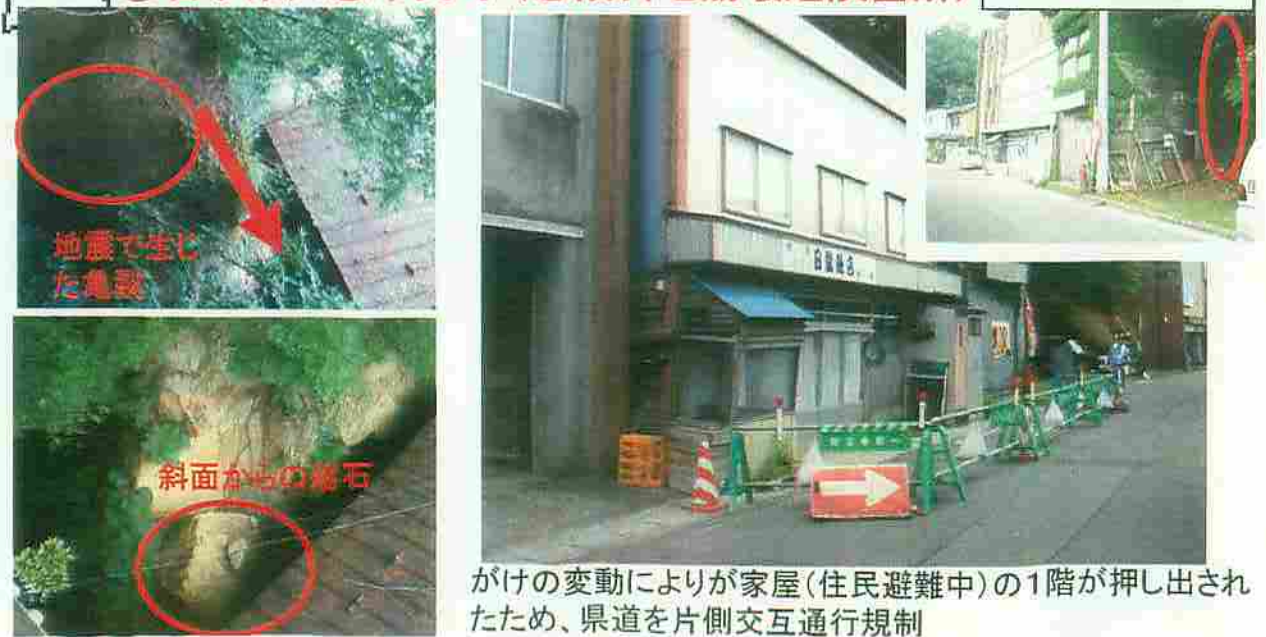
③岩手県久慈市巽町（急傾斜地崩壊危険箇所）

がけの変動によりが家屋(住民避難中)の1階が押し出されたため、県道を片側交互通行規制
