**水門や樋管の約1／4が補修必要**  
**◆◆◆9月末から10月末までに実施した緊急点検結果◆◆◆**

国土交通省 東北地方整備局 北上川下流河川事務所  
石巻市蛇田字新下沼80

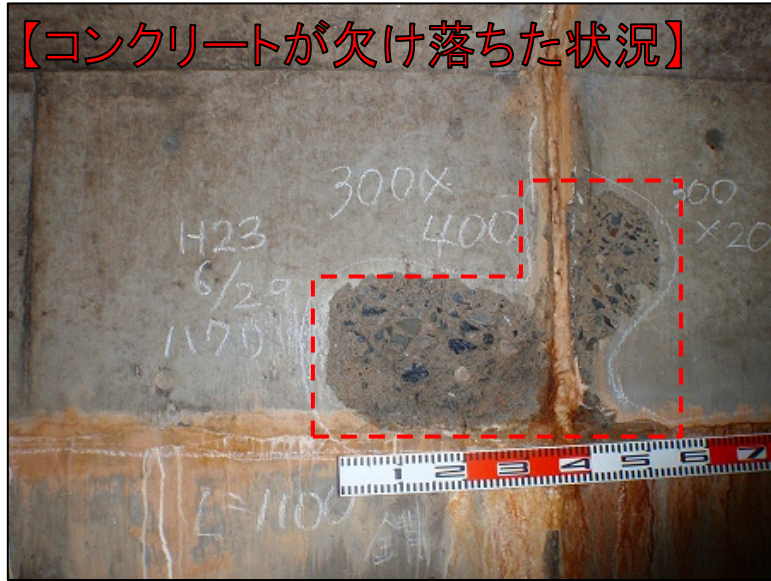
【コンクリートが欠け落ちた状況】

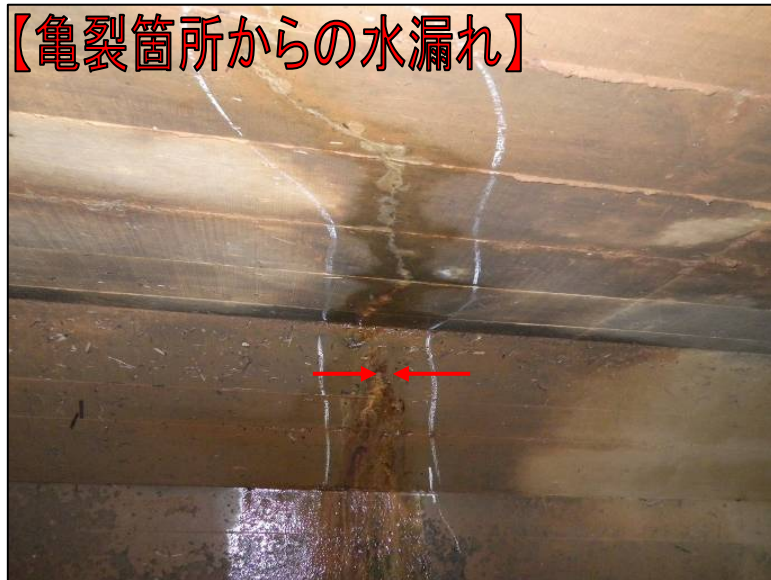
【亀裂箇所からの水漏れ】

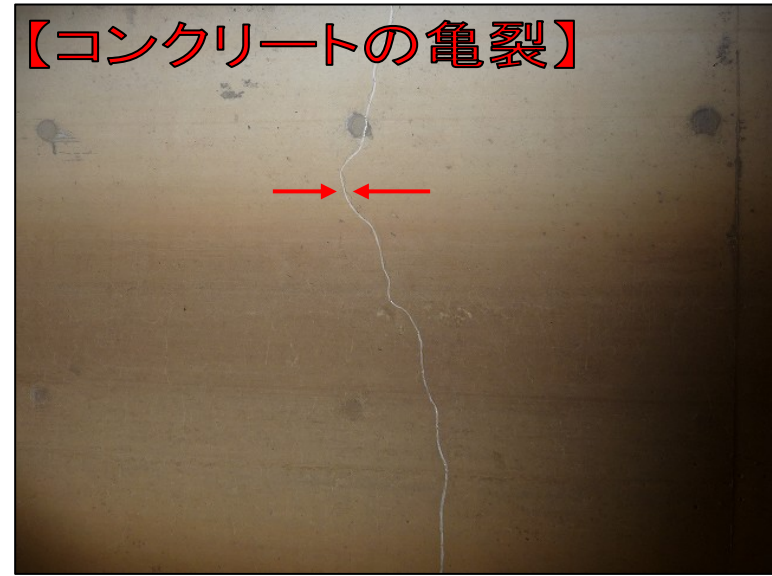
【コンクリートの亀裂】

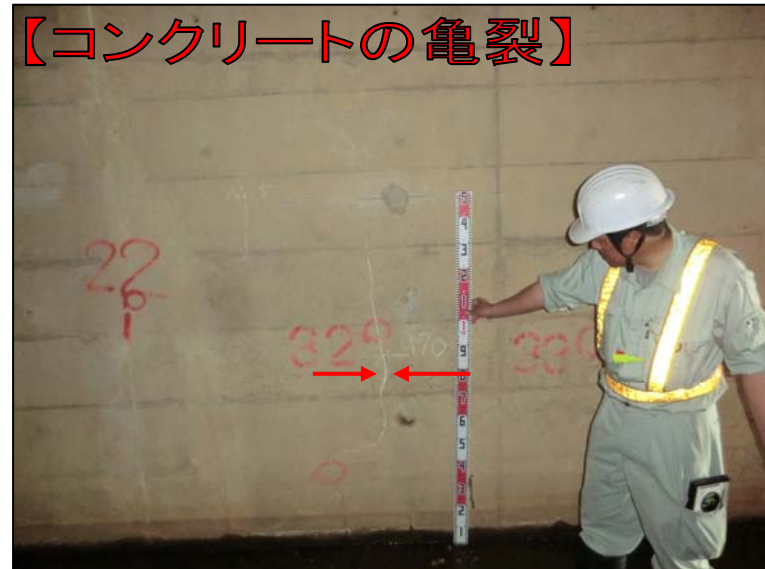
【コンクリートの亀裂】
