**がんばろう！東北****堤防の徒歩による点検結果について  
～90箇所の異常・変状箇所を確認しました～**

4月15日から4月26日にかけて、当事務所が管理する5河川、延長約340kmの堤防を徒歩により目視点検を実施しました。

# 北上川下流河川事務所 徒歩巡視結果

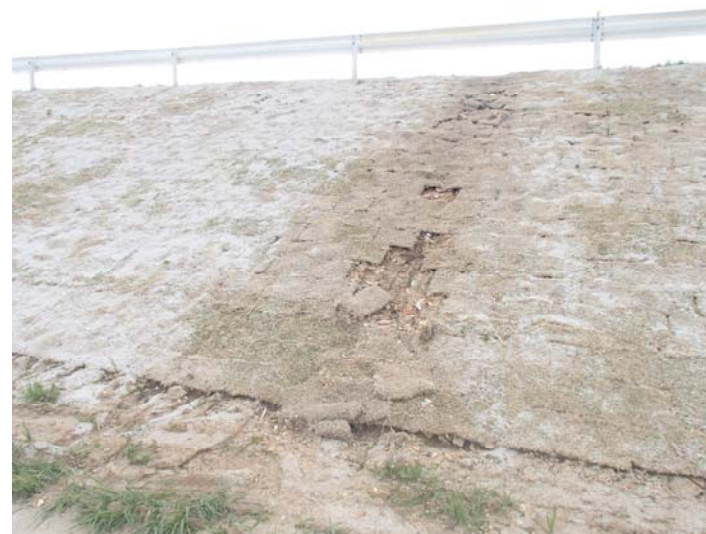
堤防法面の雨水などによる侵食

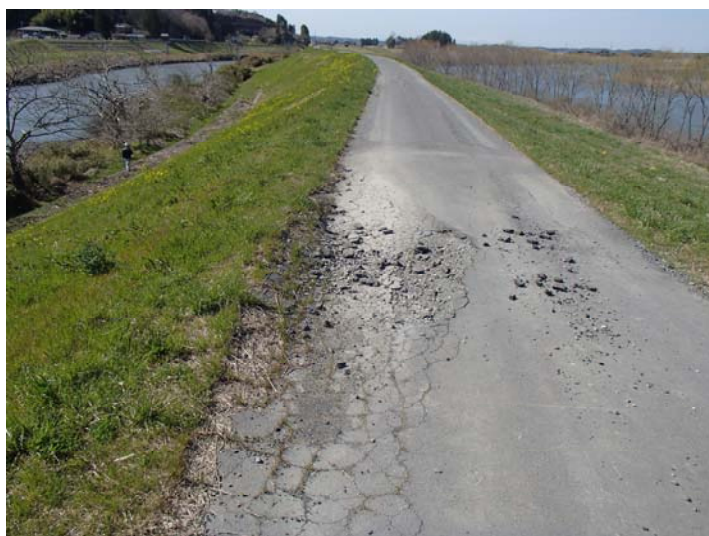
堤防舗装部の損傷

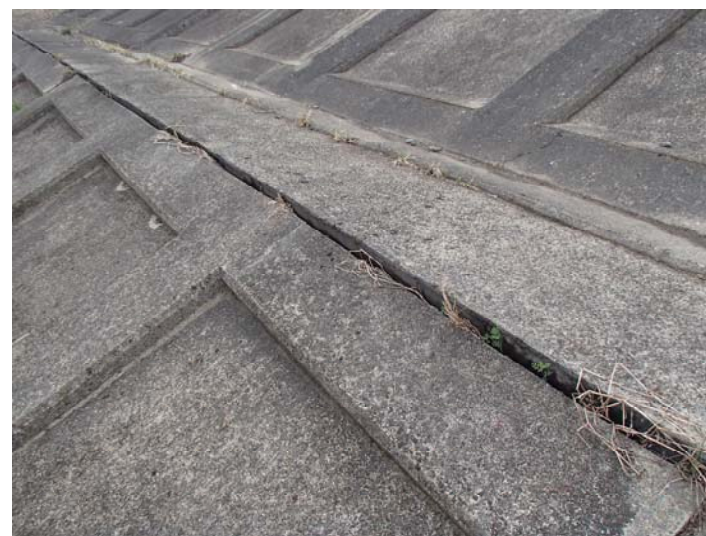
護岸部の損傷

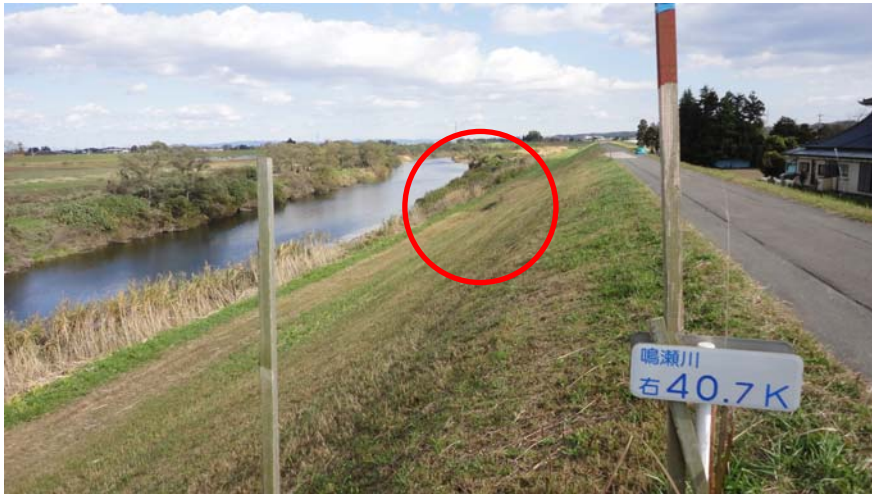
堤防天端から見た法面状況

法面の変状が分かり難い

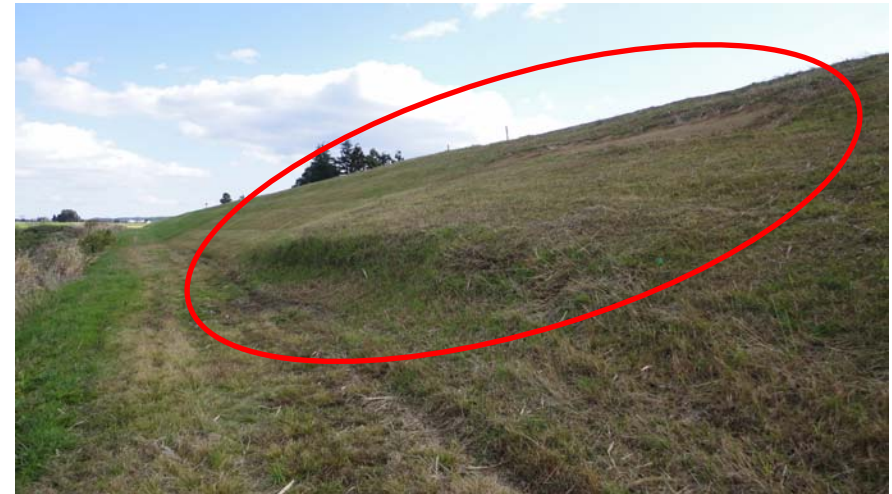
堤防法尻から見た法面状況

法面が崩れているのが直ぐに分かる

北上川下流河川事務所では、週2回パトロールカーによる巡視を行っています。しかし、堤防上から確認できる事象には限界があります。例えば、法面のすべりや亀裂などは見つけ難いものです。(写真参照 写真は以前に確認されたもの)

このような、変状を徒歩巡視により早期に発見し、補修していきます。
