雄物川・子吉川の約60kmの堤防を徒歩で点検しました ～67箇所の異常・変状箇所を確認しました～

4月30日から5月10日にかけて、当事務所が管理する雄物川・子吉川の約60kmの堤防を徒歩により目視点検を実施しました。

秋田河川国道事務所 徒歩巡視結果

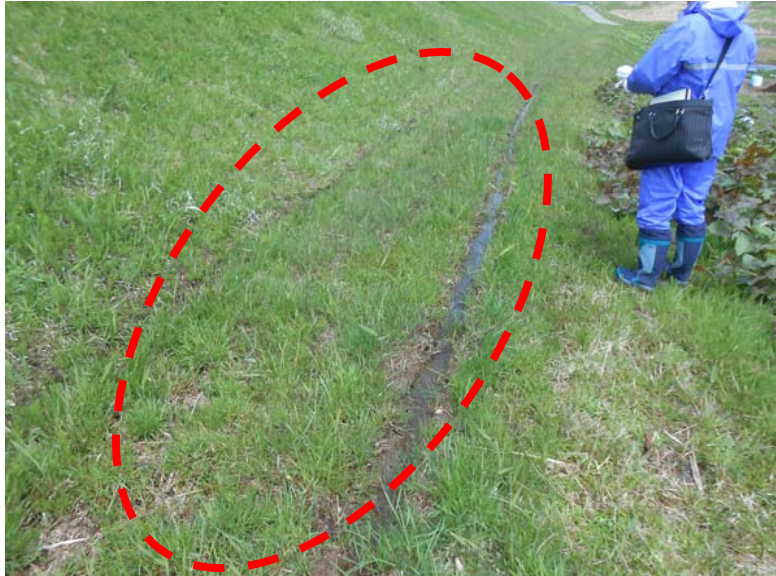
▲ 堤防法尻にタイヤ痕
(雨水が浸透し、芝等が剥離し、堤防が軟弱になるため危険)

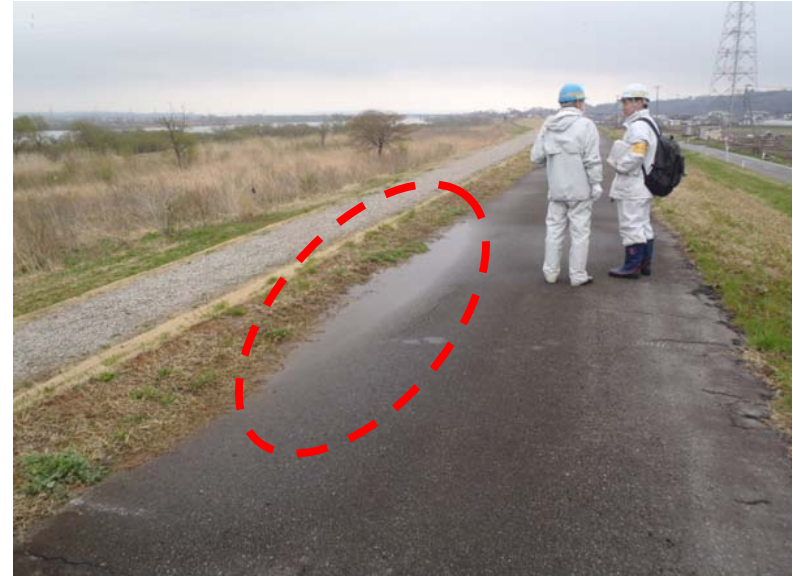
▲ 法肩が舗装面より高いため雨水が溜まる
(雨水が浸透し、堤防が軟弱になるため危険)

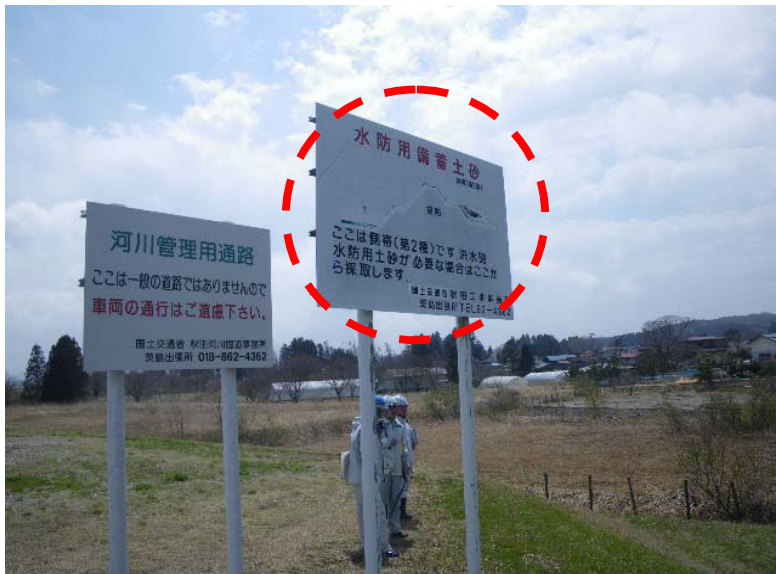
▲ 説明看板が不鮮明で分かりづらい
(河川利用者への説明不足につながり危険)

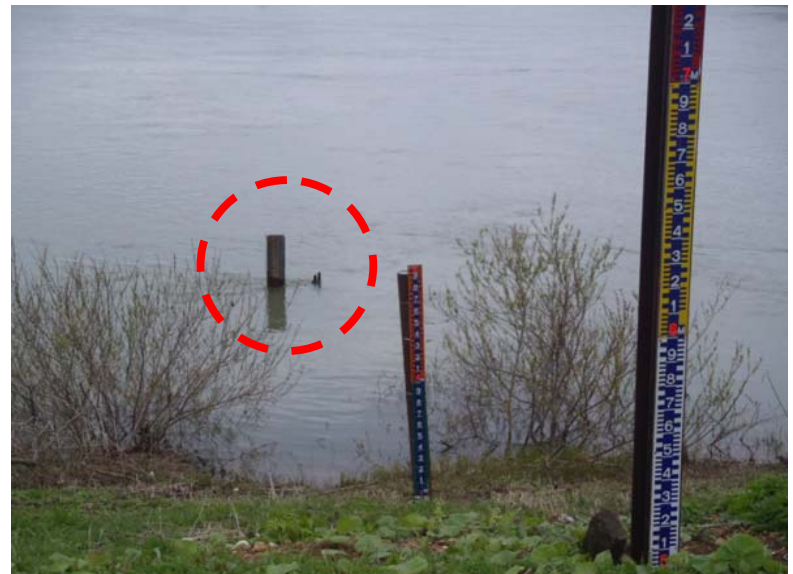
▲ 河道内の量水標が流出
(目測できる指標がないため、増水等への対応が遅くなり危険)

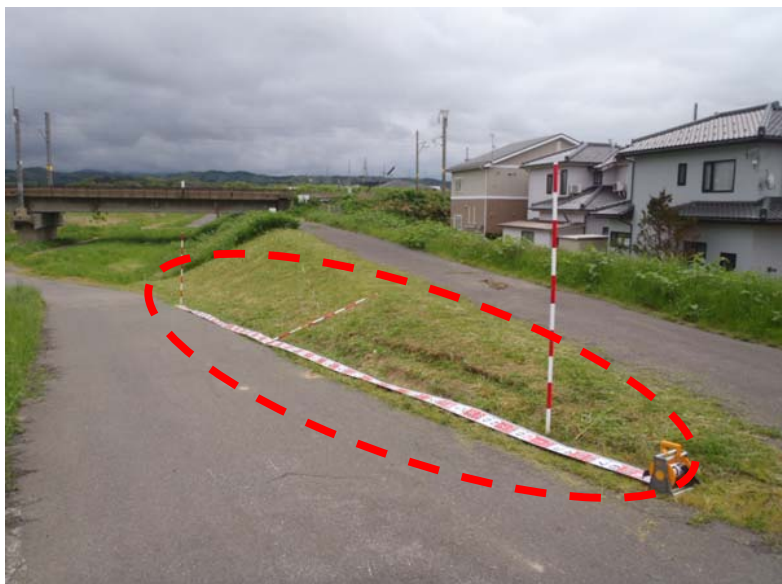
写真①(施工前)
法面にタイヤ痕があり、
雨水の浸透により軟弱化する危険性がある

5月10日(金)の徒歩点検で確認された子吉川左岸4.5km付近(JR子吉川橋梁近く)の法面にあったタイヤ痕を5月24日(金)までに法面整形を行い、駒止を設置した。この後芝張りを行い完成となる。
