水辺の総点検を実施しました！

水辺の安全利用点検に係る主な処置状況

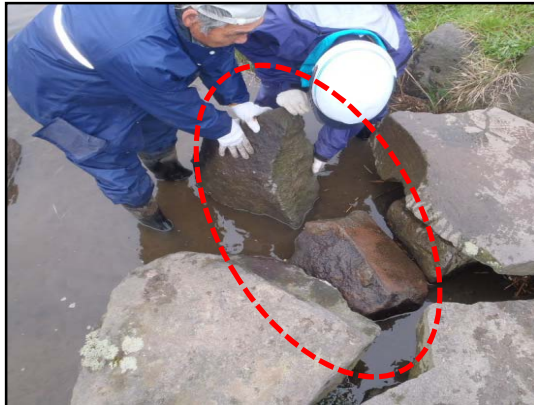
▲ 渡り石にぐらつきがあった
(秋田市:水辺の広場)

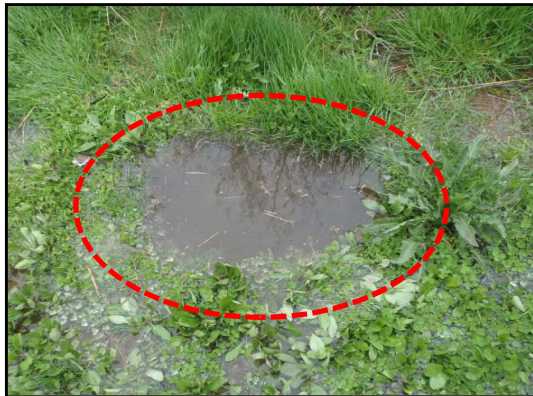
▲ 深さ20cmほどの穴ぼこがあった。
(秋田市:茨島河川公園)

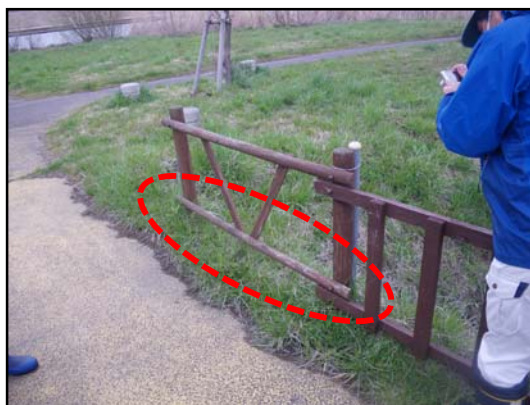
▲ 転落防止柵の横棧にひびが入っていた。
(由利本荘市:せせらぎパーク)

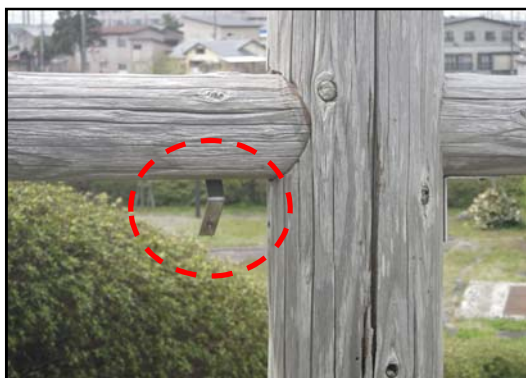
▲転落防止柵の横棧の止め金具がはずれていた。
(能代市:左岸堤内地)

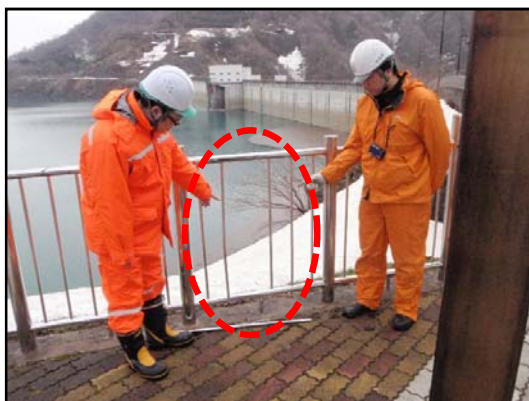
▲防護柵の一部が破損していた。
(玉川ダムサイト上流展望台付近)
