平成27年7月22日
福島河川国道事務所
三春ダム管理所
摺上川ダム管理所

夏休み前に河川、ダム、砂防の 管理施設の安全利用点検を実施しました

夏休み前の安全利用点検実施箇所一覧

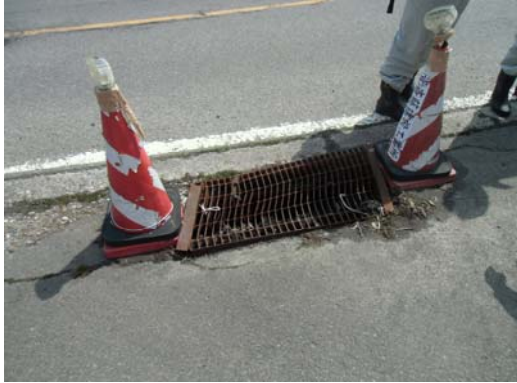
措置前①

点検日：H27.7.8
 点検箇所：阿武隈川水系 須川
 高湯第一砂防堰堤
 （吾妻山山系砂防出張所管内）

状況： 駐車場沿い県道グレーチングの破損
 について、道路管理者に補修を働き
 かけ、補修が完了しました。

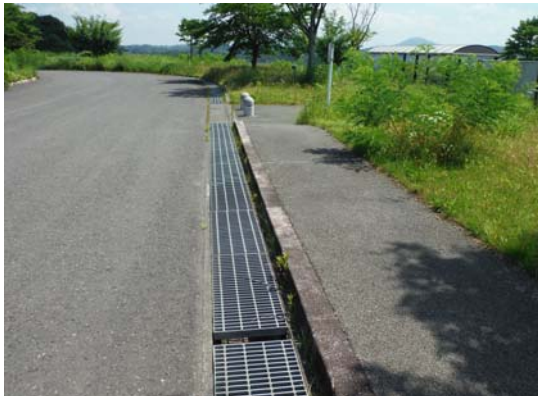
措置前②

点検日：H27.7.15
 措置箇所：三春ダム展望公園
 （三春ダム管理所管内）

状況： 展望公園内のグレーチング部分に隙
 間があったが、側溝蓋を追加し、隙
 間が無いように補修しました。

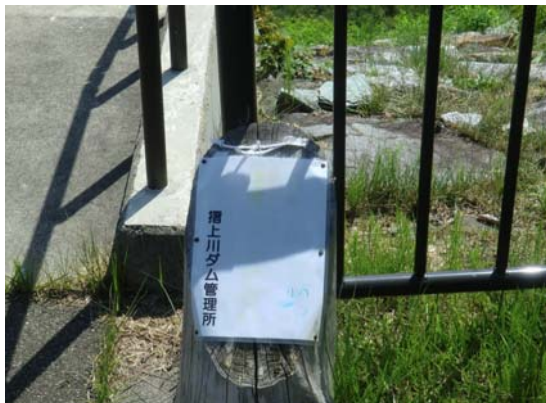
措置前③

点検日：H27.7.13
 措置箇所：摺上川ダム管理所
 堤体右岸広場
 （摺上川ダム管理所管内）

状況： 表示が見えなくなっていたので、注意
 喚起看板を張替えました。
