平成28年7月14日  
福島河川国道事務所  
三春ダム管理所  
摺上川ダム管理所

## 夏休み前に管理施設の安全利用点検を実施

～親水施設等の安全な利用に向けて～

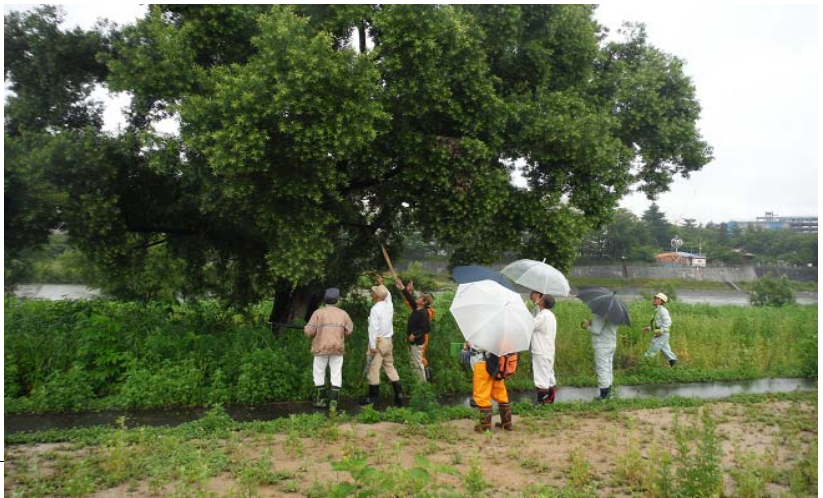
### 点検状況①

点検日:H28.6.30  
点検箇所:阿武隈川水系 阿武隈川  
渡利水辺の楽校  
右岸高水敷、遊歩道を  
福島市、水辺の会わたりと合同点検  
(伏黒出張所管内)

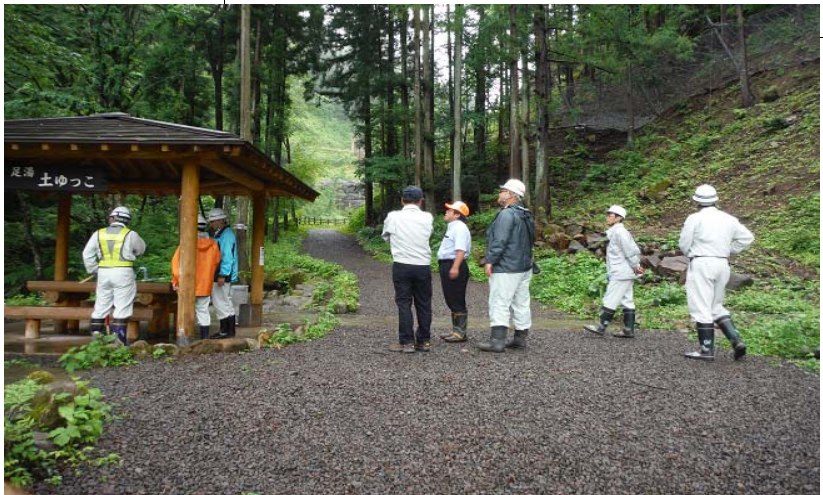
### 点検状況②

点検日:H28.7.6  
点検箇所:阿武隈川水系 東鴉川  
東鴉川第一、第二砂防堰堤  
福島市、土湯温泉観光協会と合同点検  
(吾妻山山系砂防出張所管内)

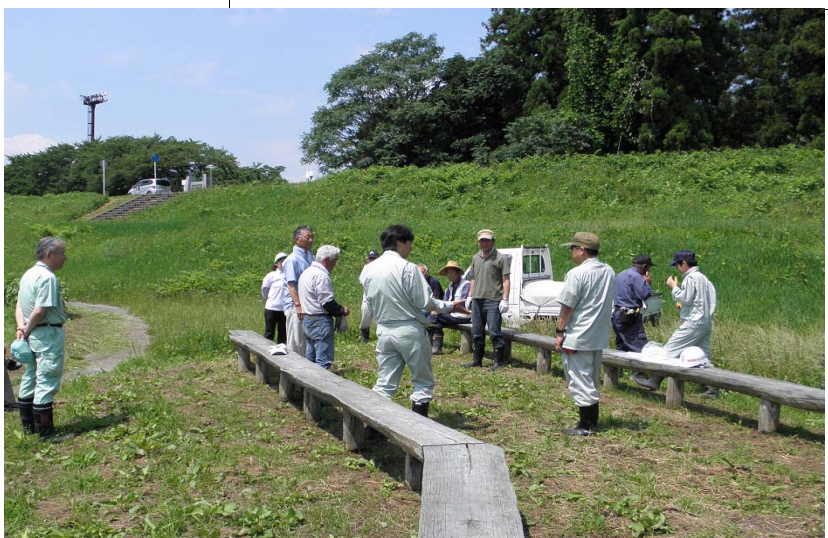
### 点検状況③

点検日:H28.7.11  
点検箇所:阿武隈川水系 阿武隈川  
日出山水辺の小楽校  
郡山市、永盛小学校、  
日出山アメンボウクラブと合同点検  
(郡山出張所管内)

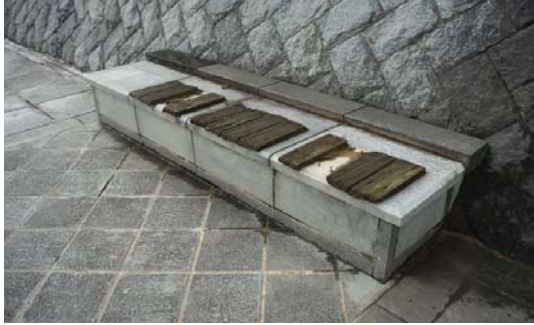
措置前

点検日：H28.6.30  
 指摘箇所：福島河川国道事務所  
 県庁裏隈畔  
 （伏黒出張所管内）

状況：ベンチの木板部分の損傷が激しく、釘の頭が一部突出していたので、木板部及び釘を撤去した。

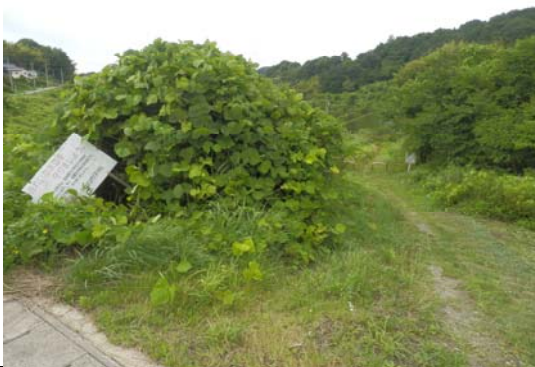
措置前

点検日：H28.7.7  
 措置箇所：三春ダム管理所  
 蛇石ピオトープ  
 （三春ダム管理所管内）

状況：注意喚起看板が倒れていたの  
 で、看板本体の修復及び盤面の  
 更新を行った。

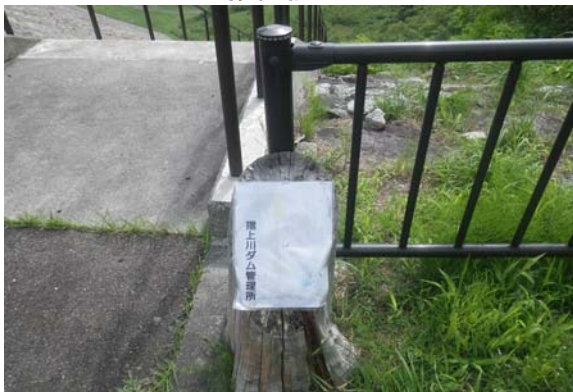
措置前

点検日：H28.7.12  
 措置箇所：摺上川ダム管理所  
 堤体天端通路及び右岸広場  
 （摺上川ダム管理所管内）

状況：注意喚起看板の文字が薄くなり、見えなくなっていたものを新しいものに取り替えた。
