## 水辺の施設点検を実施しました ～ 安全利用点検の結果 ～

## 平成30年度点検結果一覧

【岩手河川国道事務所(河川・砂防)】

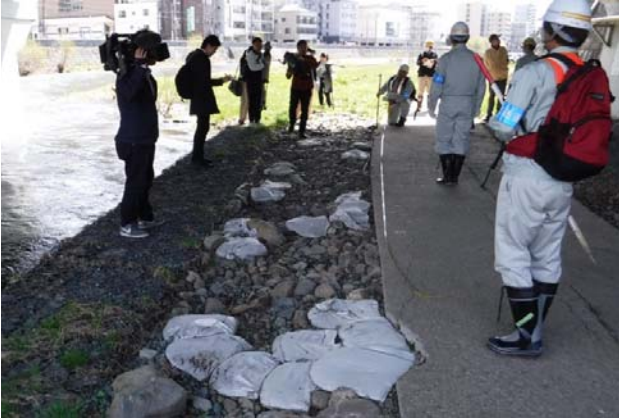
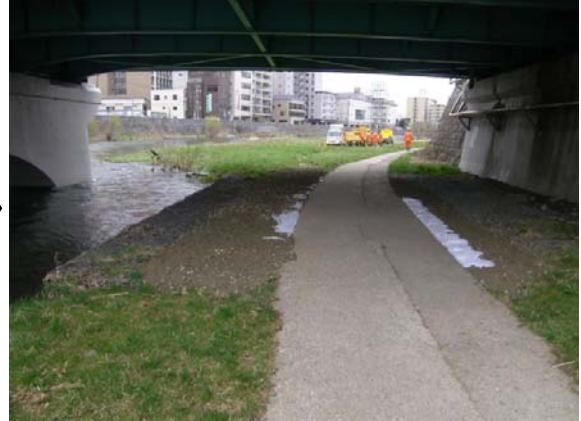
【河川公園（盛岡市 中の橋上下流）】  
遊歩道と脇の砂利部に段差（10cm程度）がある。  
→砂利で段差を埋める

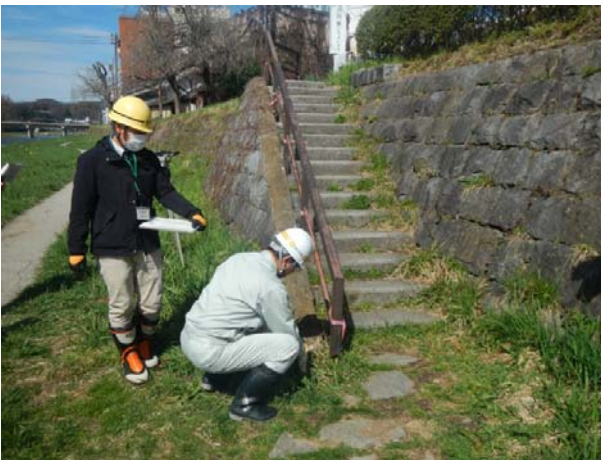
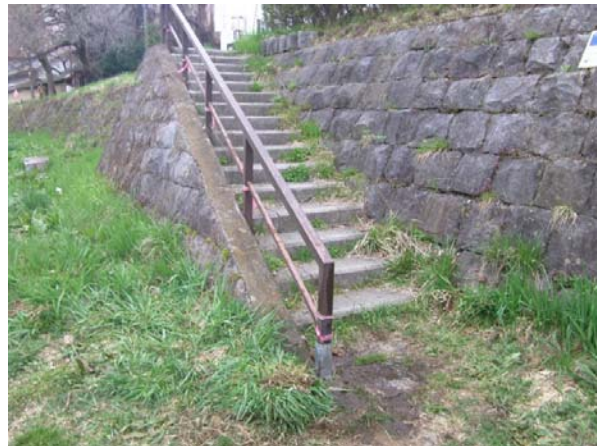
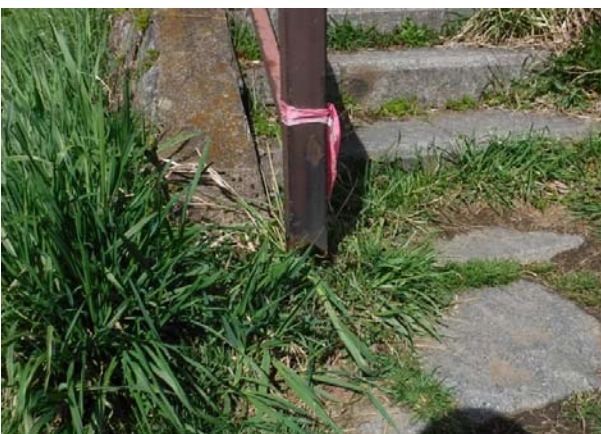
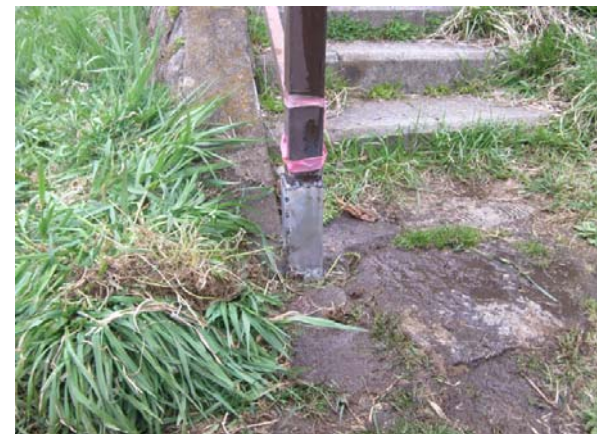
【河川公園（盛岡市 中の橋上下流）】  
階段部分の手すりに腐食が見られる  
→手すりの補修を実施

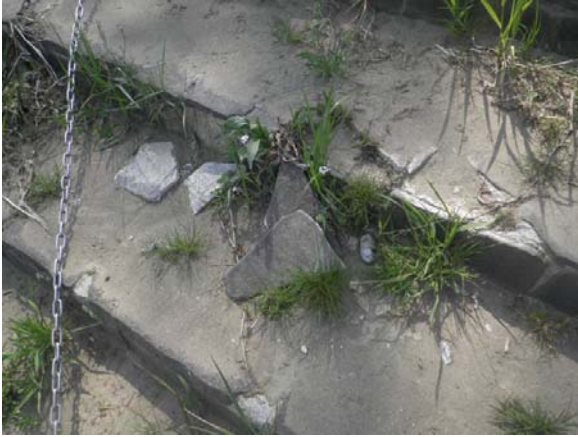
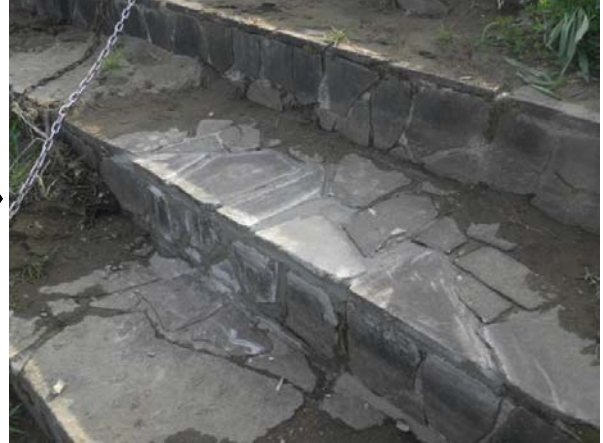
【水沢水辺プラザ(藤橋付近右岸)】

護岸(階段)に欠損部がある。

→補修を行った。

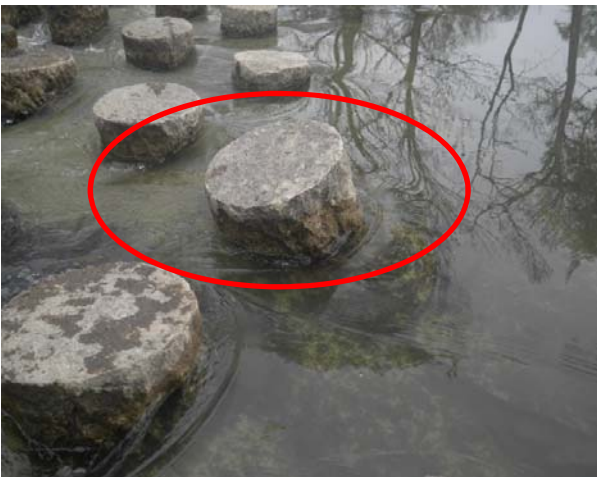
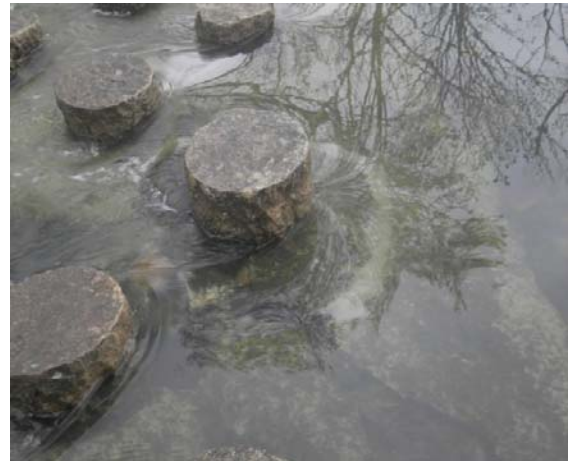
【江刺北上川水辺の楽校(桜木橋上流左岸)】

飛び石に傾いている箇所がある。

→飛び石の傾きを直した。
