平成23年4月4日20時00分
東北地方整備局

【防災情報】（記者発表）東北地方整備局地震災害情報（第53報）

大規模に被災した河川堤防の緊急復旧

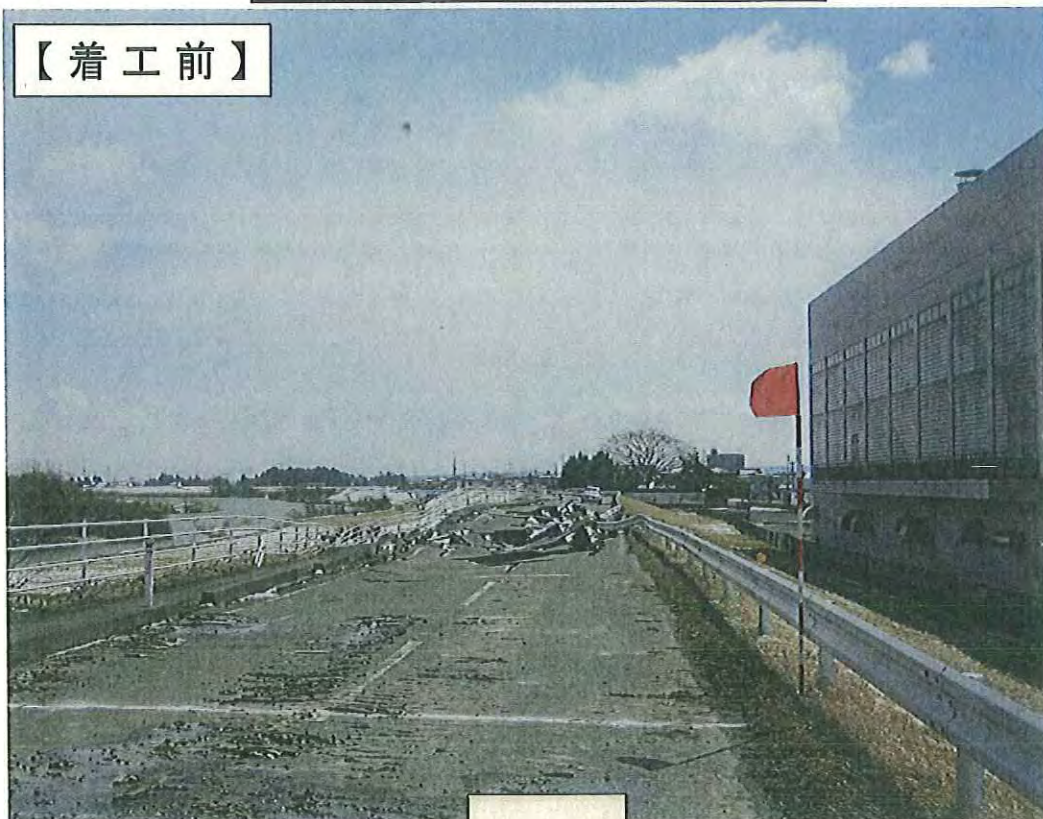
【着工前】

大崎市古川福沼地区状況

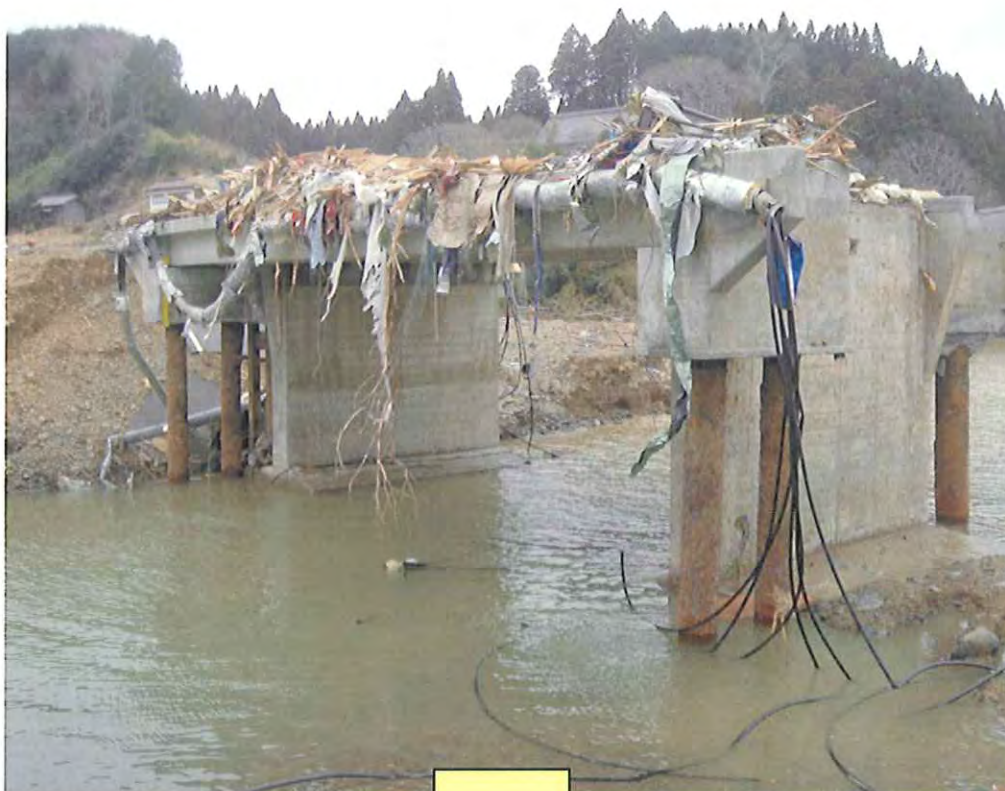
着工前

国道45号 二十一浜橋復旧状況
