平成23年4月10日16時30分
東北地方整備局

【防災情報】（記者発表）東北地方整備局地震災害情報（第63報）

大規模に被災した河川堤防の緊急復旧

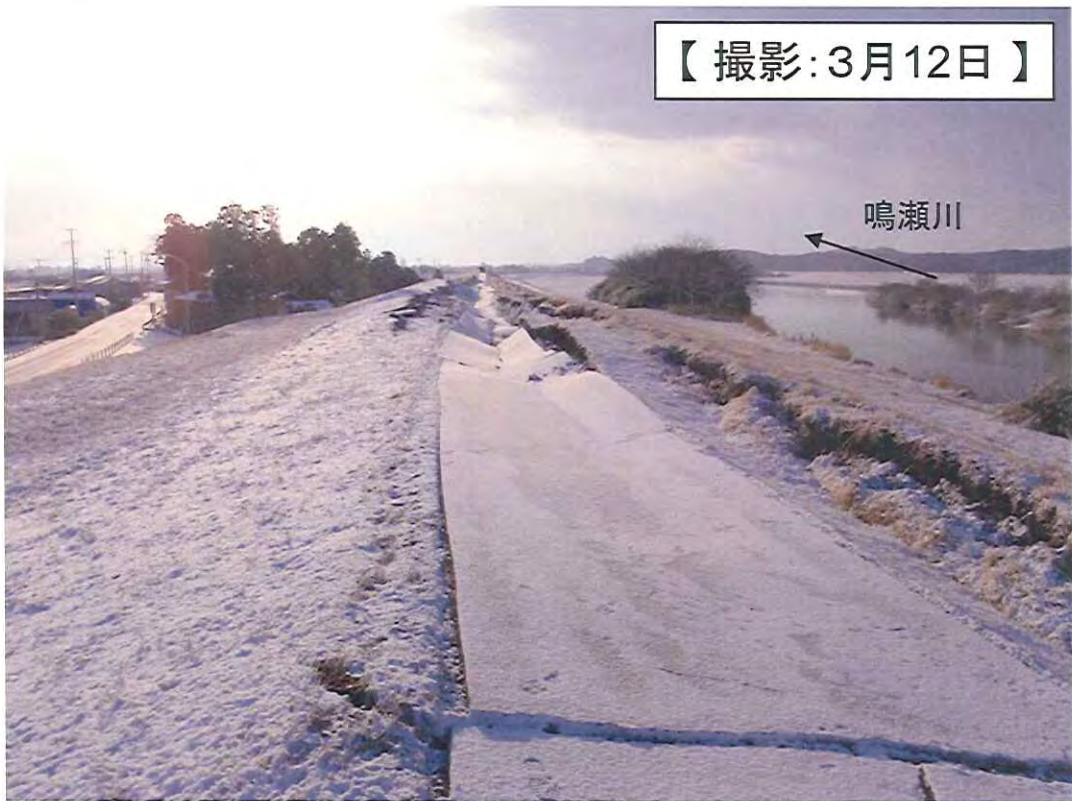
鳴瀬川(下川原地区)

【被災状況】

【撮影:3月12日】

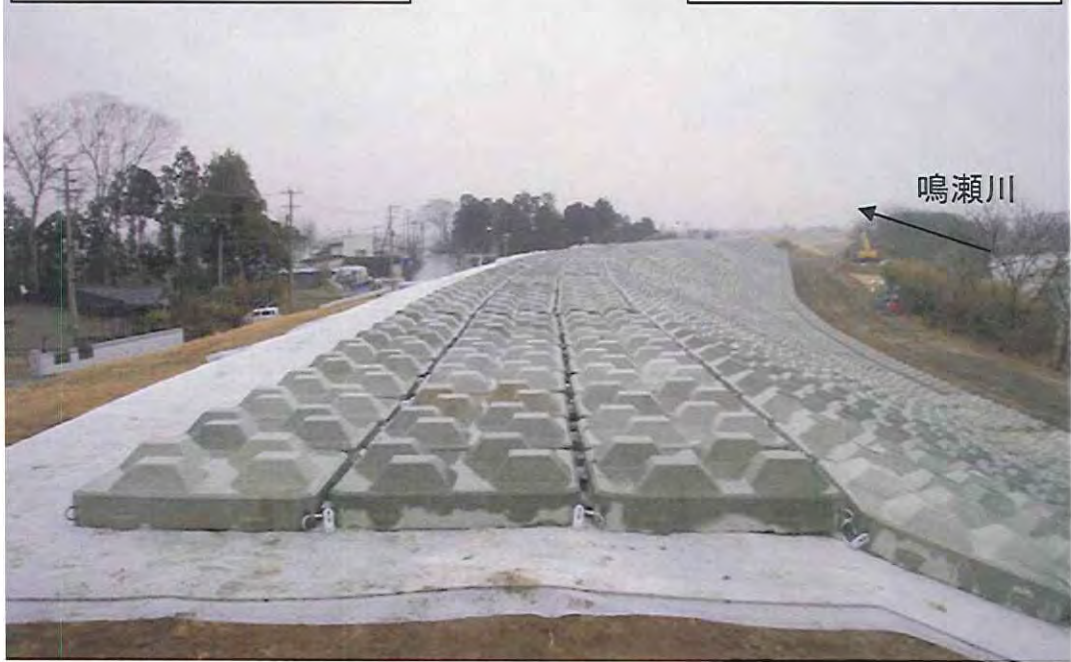
【着手:3月24日】

【完成:4月9日】

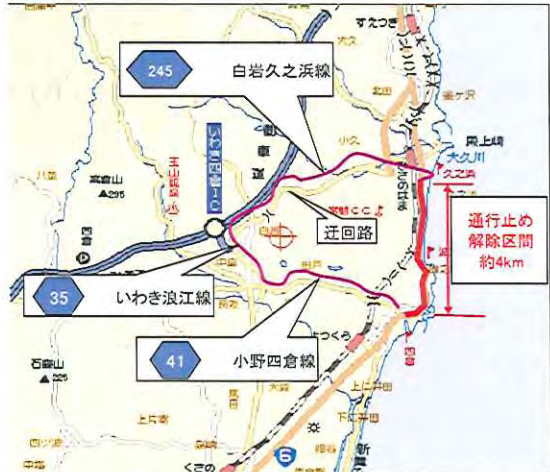
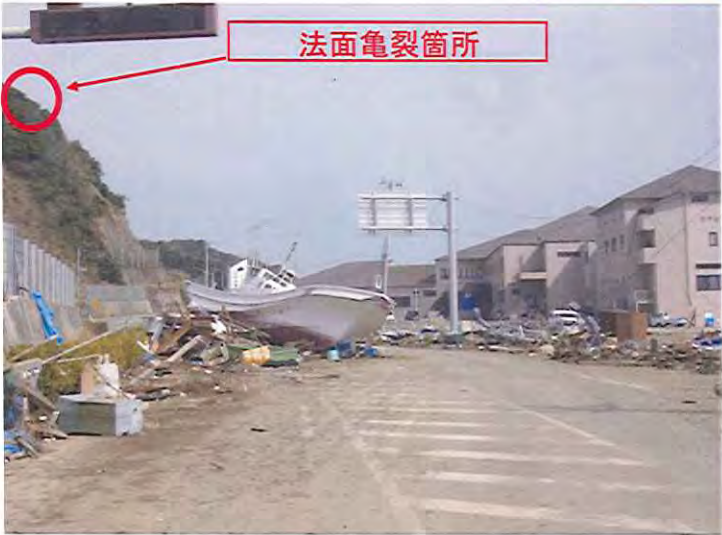
法面亀裂箇所

▲地震後の状況(いわき市四倉町)

○震災により、法面崩落の恐れ及び瓦礫撤去作業のため通行止めにしていましたが、法面上部の不安定箇所の土砂除去と瓦礫の撤去が完了したことから、4月10日(日)午後に交通開放が可能となった。

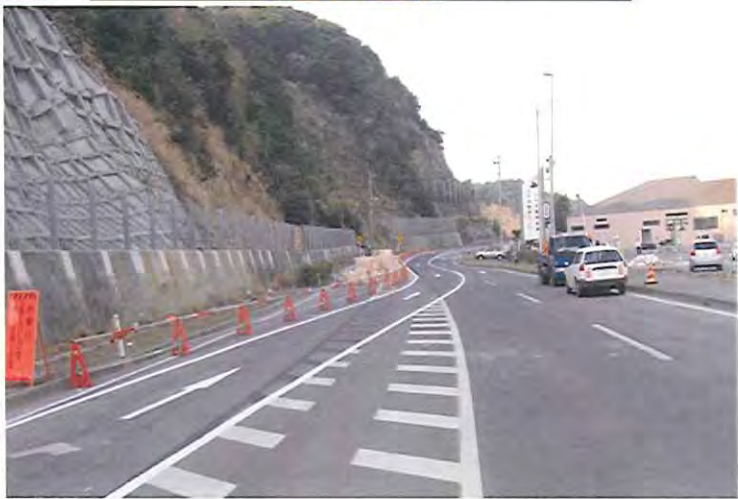
▲撤去後の状況(いわき市四倉町)

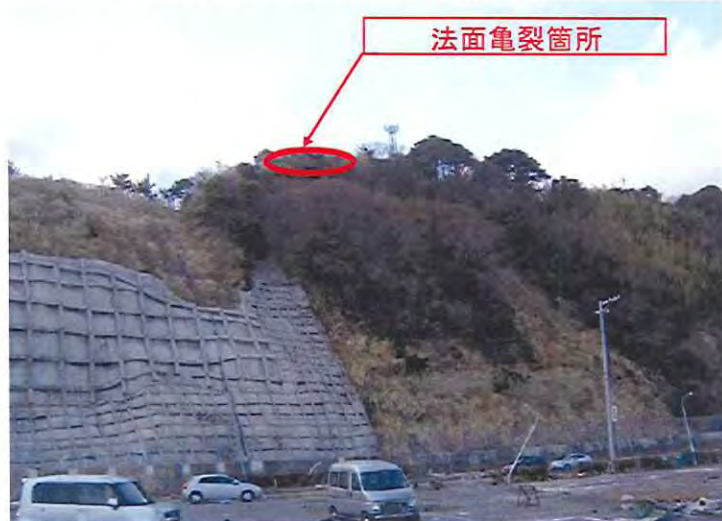
法面亀裂箇所

▲四倉法面亀裂箇所(蟹洗温泉正面)

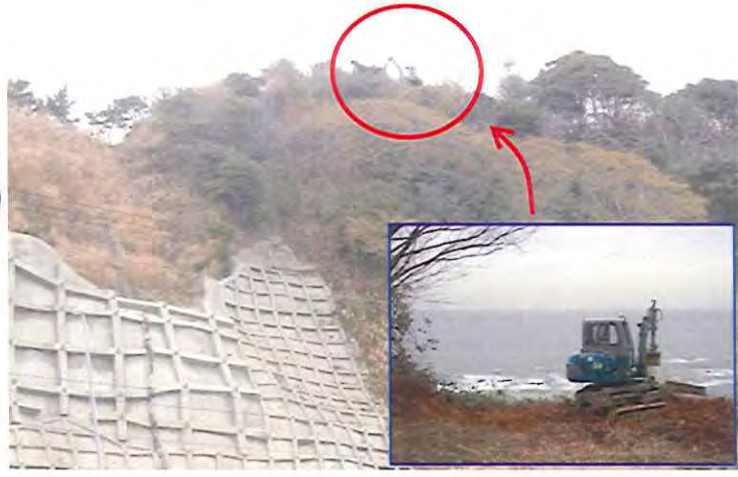
▲四倉法面亀裂対策(蟹洗温泉正面)

■震災による法面崩落の恐れで通行止めを実施していましたが、応急復旧作業が終了したことにより開放。
