福島市の堤防決壊による緊急情報

台風99号による大雨に伴う 防災情報 (第 9 報)

福島河川国道事務所では、台風99号に伴う大雨により、災害対策支部を(非常体制:河川)(注意体制:砂防)を設置して警戒にあたっています。
13時20分頃に発生した「阿武隈川左岸28.2k付近の堤防決壊」について、14時15分現地で緊急復旧作業に着手しました。

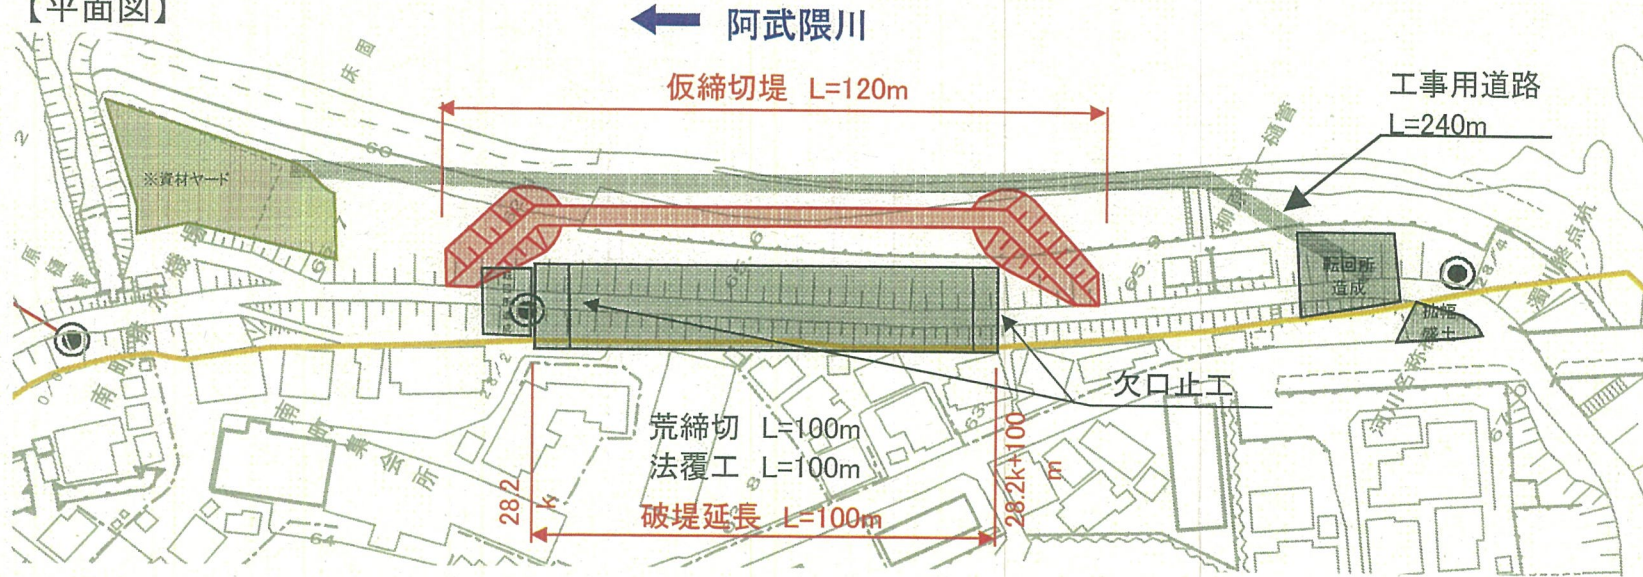
【平面図】

阿武隈川左岸28.2k付近(福島市南町地先)において堤防が決壊。

破堤箇所

阿武隈川上流 L28.2付近 福島県福島市南町 地先

5月10日14時15分より、決壊した堤防の緊急復旧作業に着手。
(復旧工法:荒締切、法覆工、二重鋼矢板仮締切)
