## 台風第19号での筑川樋門操作員退避に関する誤指示について

## 策川樋門に関する経緯

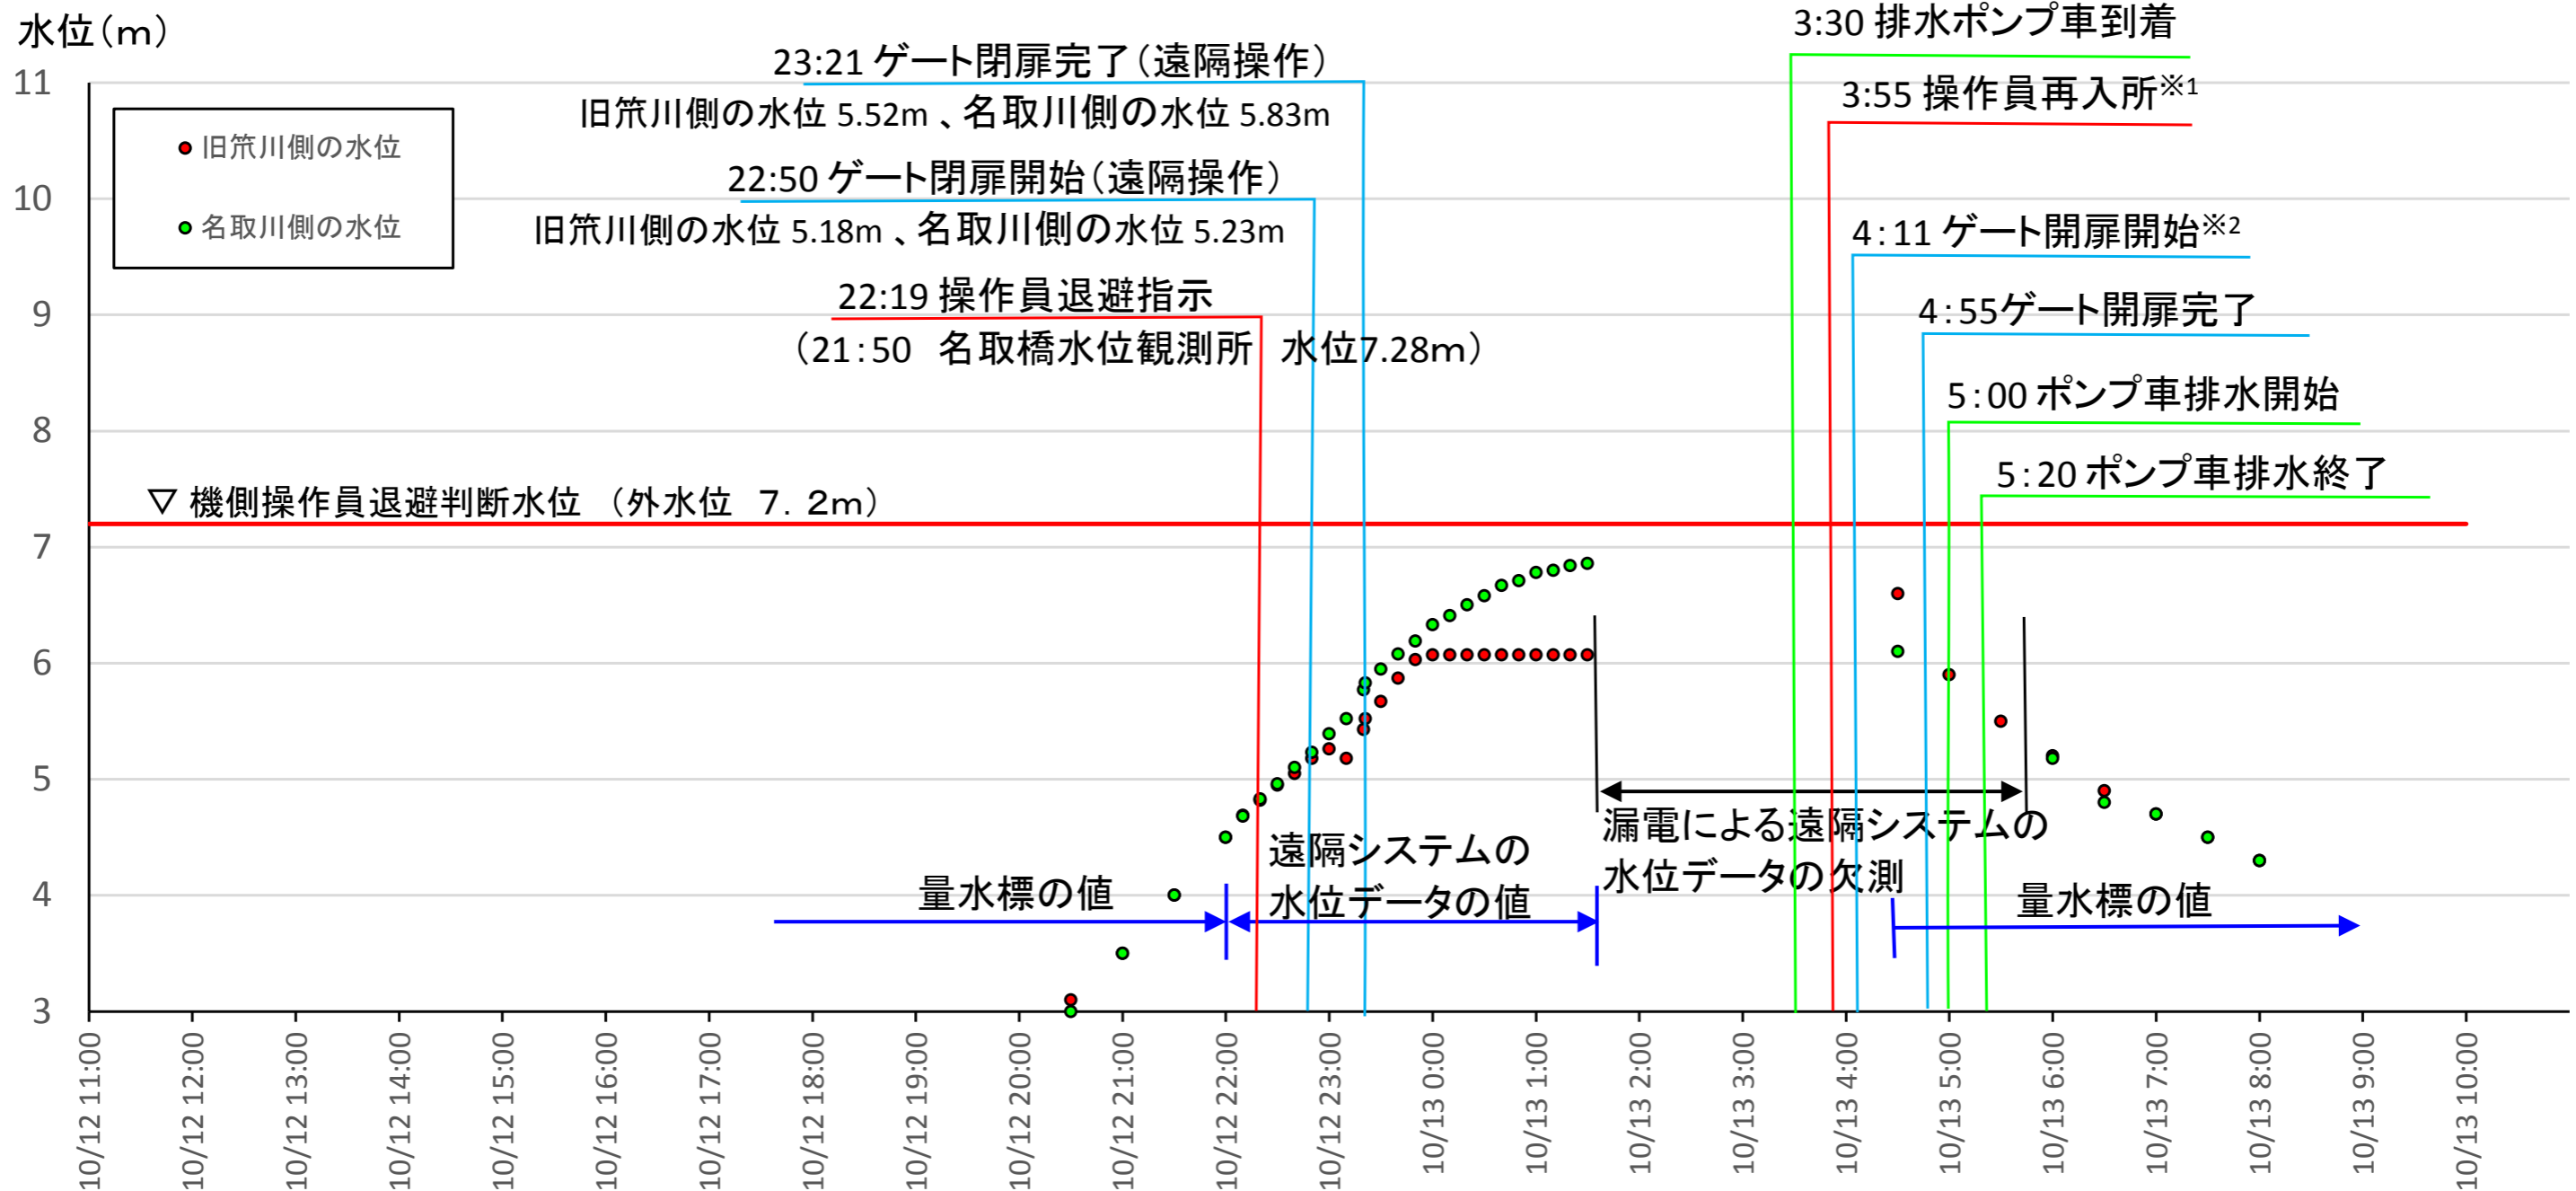
## ■ 筑川樋門内外水位

基本は現地で操作員が量水標を目視した水位データを表示。  
 ただし操作員不在時は、遠隔システムにより現地に設置された電気式の水位計で観測した10分間隔のデータを表示。  
 水位は全て水位計の値で標高とは一致していません。

※1停電、流木等で水位が読みとれなかった。

※2繊細なゲート操作で逆流しない事を確認しながら開扉。
