## 第3回

# 重要文化財「石井閘門」保全対策検討委員会

平成25年6月26日（水）

北上川下流河川事務所

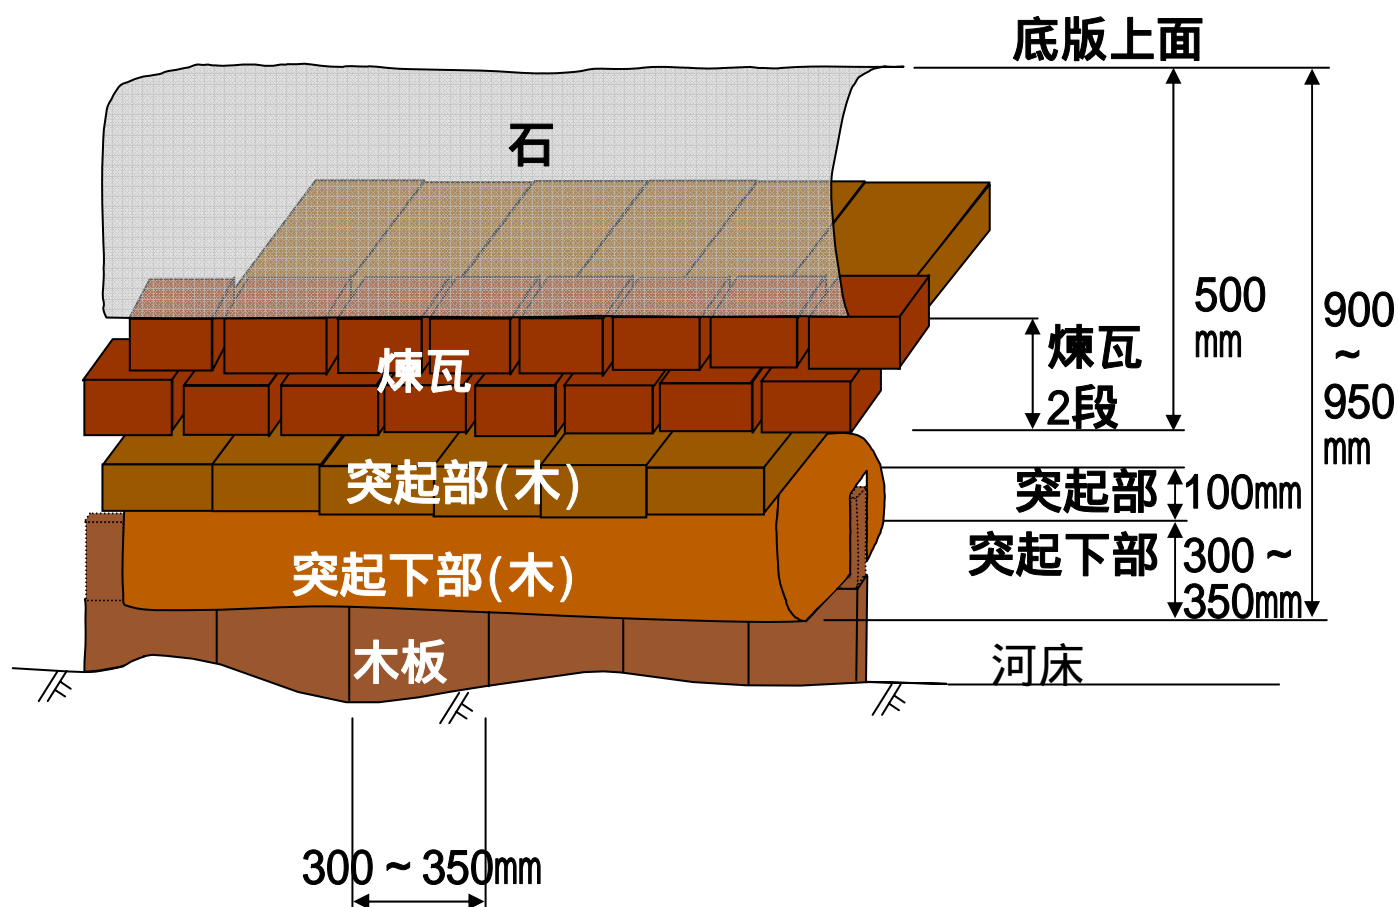
図 水中調査結果底版断部正面模式図

- ・ 閘門旧北上川端部底版厚は50 (cm) 煉瓦積み (端部上部は石)。
  - ・ 施設横断方向には、幅30 ~ 50 (cm) の木板が隙間無く設置されている。
- 北上川台帳閘門構造図記載とほぼ同一寸法形状であることが確認された。

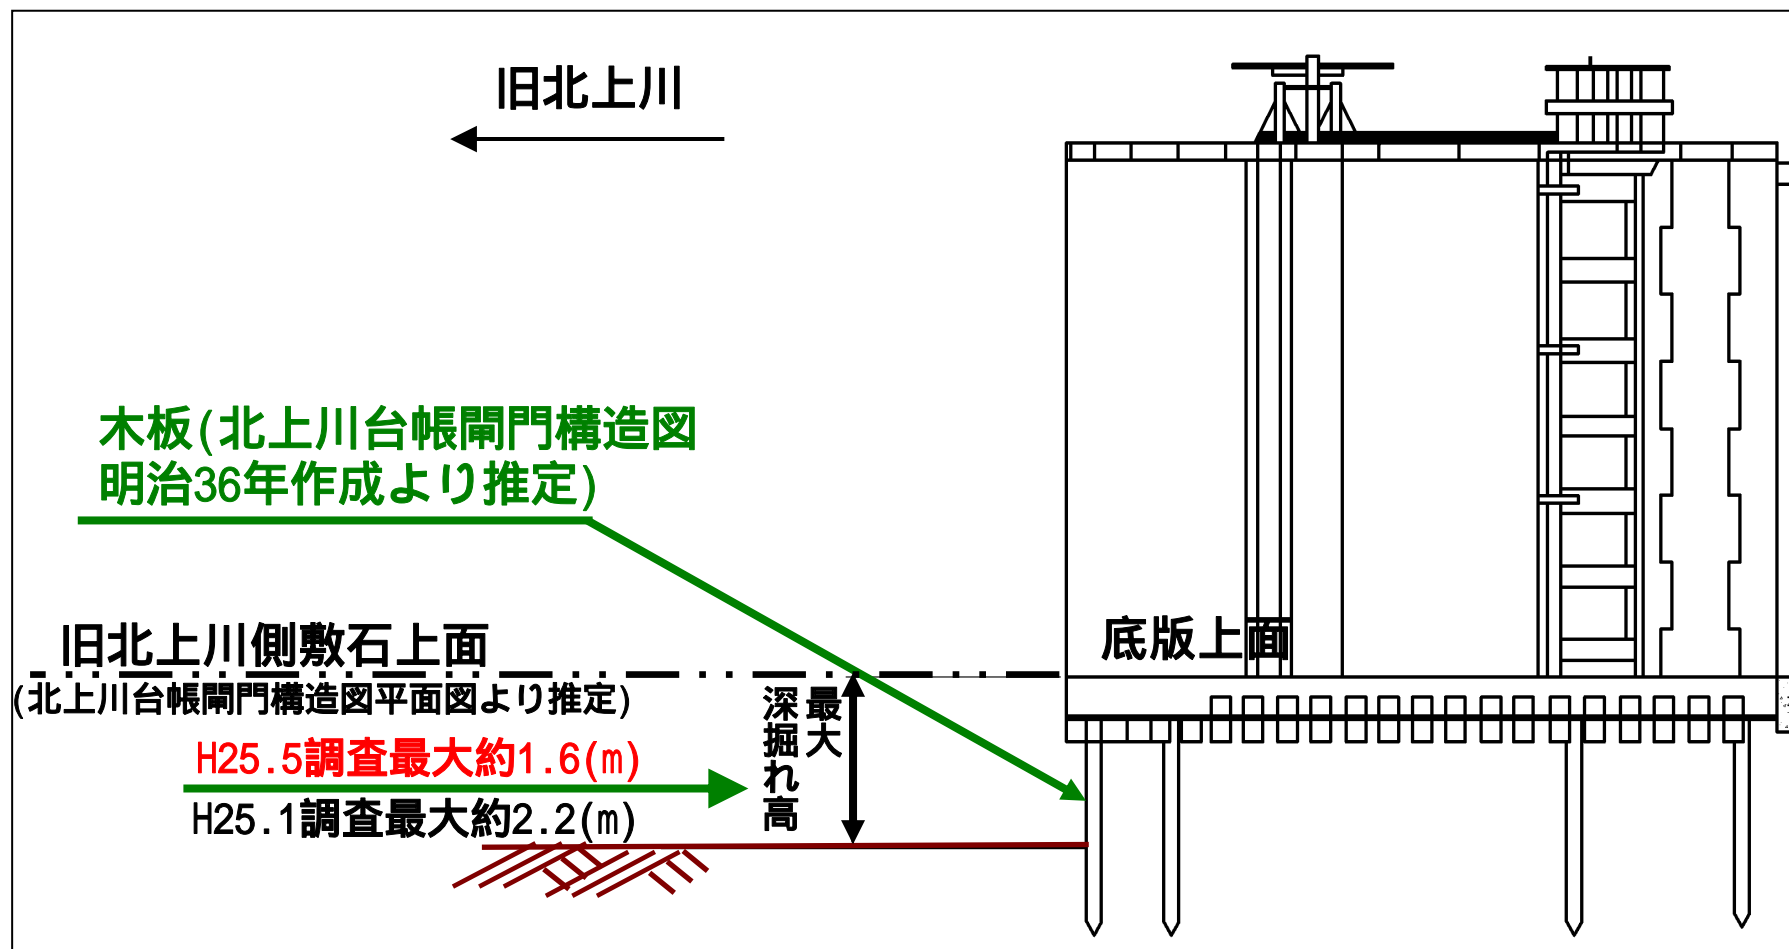
図 閘頭部前面(旧北上側端部)深掘れ模式図

- ・ 閘頭部前面(旧北上川側端部)の**最大深掘れ高さは1.6(m)**。  
(昨年度実施調査による最大深掘れ高さは2.2(m))

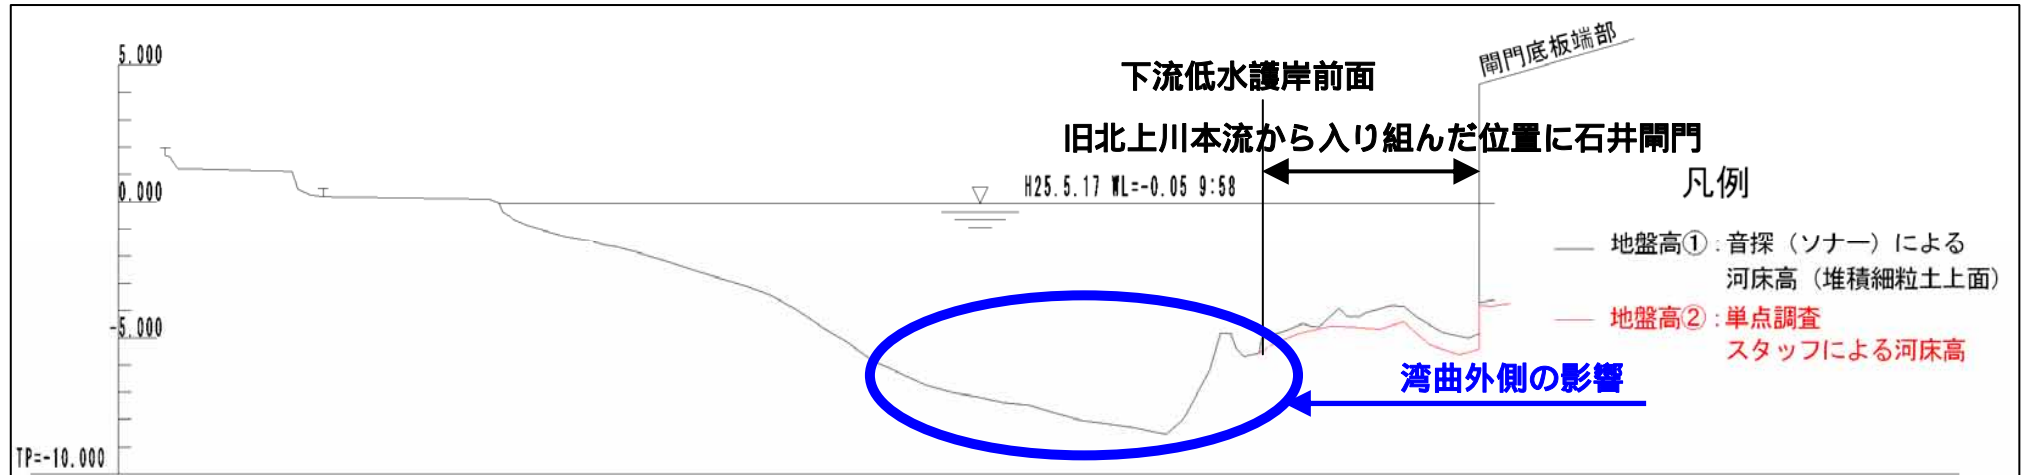
図 石井閘門中心線旧北上川低水部横断測量図

- ・ 横断測量の結果、閘頭部前面は湾曲外側の影響を受けていない。

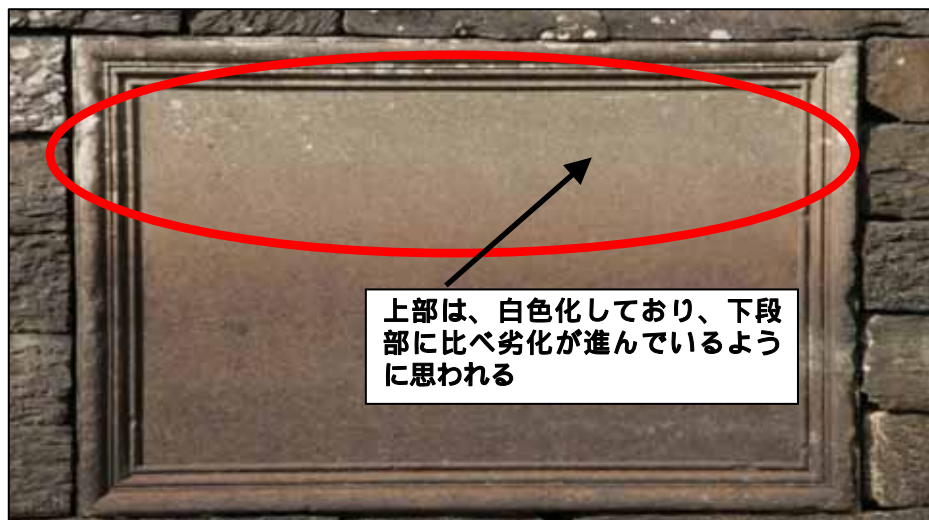
写真 竣工碑の状況

部位名		補修の方向性
閘室部	取水口(左岸)	取水口開閉機脇陥没部充填 暗渠内土のう積閉塞上部への車輛進入防止のため 立入り防止柵設置位置の変更
	竣工碑(左岸)	水面上部劣化が進行しているため、劣化進行防止 対策の実施を検討
門扉基礎材(軸受け)	閘尾部	軸受け部の補修
門扉管理橋	閘尾部	支柱の補修

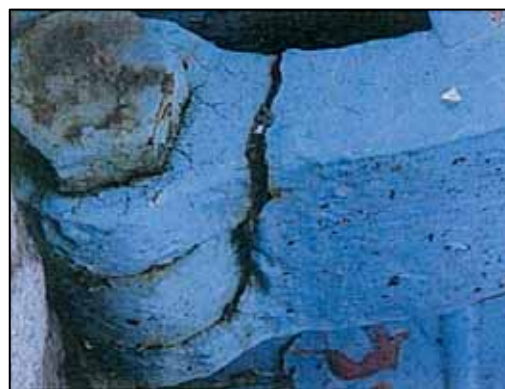
写真 門扉閘尾部基礎材(軸受け)の状況

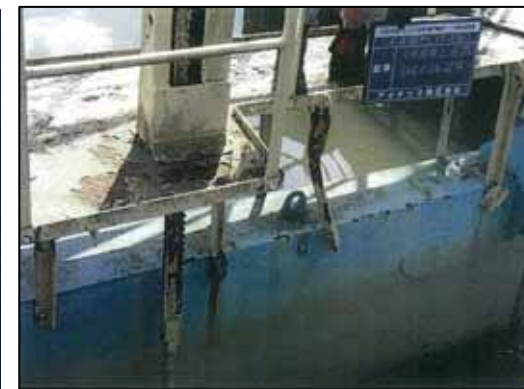
写真 門扉閘尾部管理橋の状況

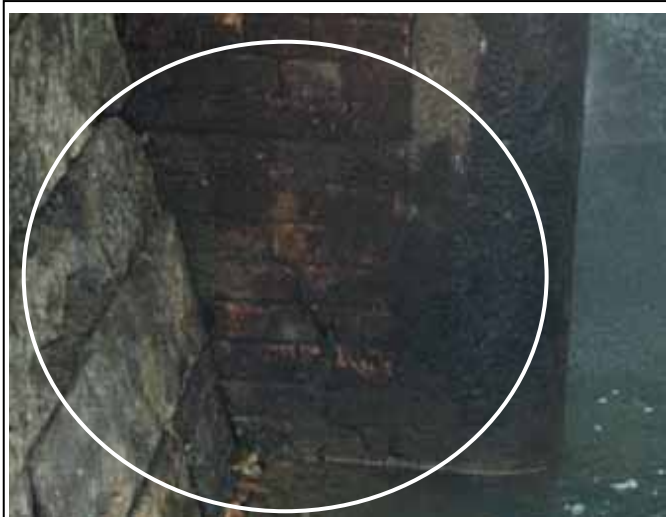
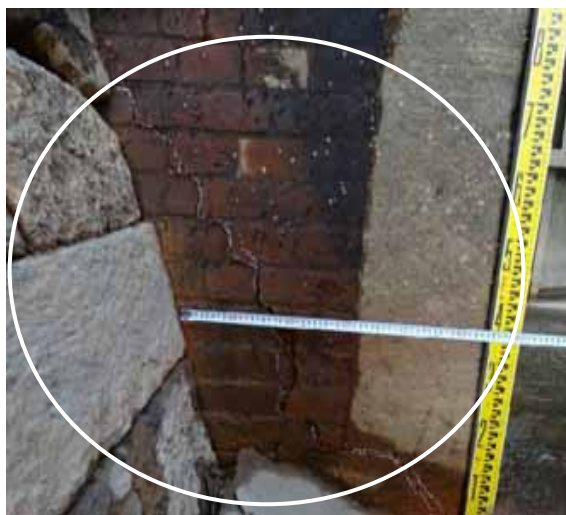
平成13年1月水替え調査時付け根部

平成24年度水替え調査時付け根部

写真 平成13年、平成24年度閘柱部付け根部  
ひび割れの範囲、規模の変動が確認されない。

部位名と着目点		補修の方向性
閘頭部	閘柱付け根部ひび割れ	平成13年水替え実施時と、昨年度水替え調査ではひび割れ範囲、規模の変動が確認されず安定しているものと評価し、 <b>補修は行わない</b>
	底版ひび割れ	閘柱部は「単体自立構造」で安定しており、底版には閘柱両方向から水平力は作用しないため「非構造部材」と評価し、 <b>補修は行わない</b>

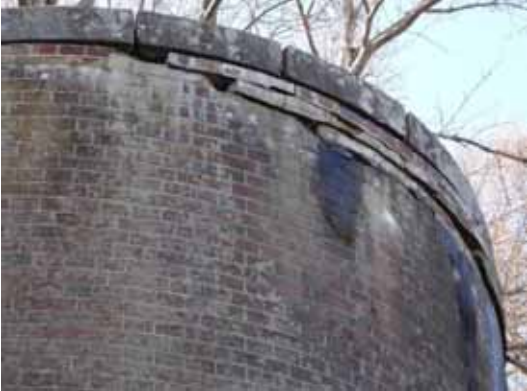
損傷タイプ	主要発生部位	補修方法	備考
<p>煉瓦目地劣化等による 全体的な浮き</p>

<p>左右岸閘頭上部 左右岸閘尾上部</p>	<ul style="list-style-type: none"> <li>目地破断、前面に迫り出している煉瓦を補修対象範囲とし、取外す。</li> <li>取外し後、使用可能煉瓦を選別する。</li> <li>煉瓦が不足する場合、使用可能煉瓦と、調達煉瓦を用いて、目地施工、再設置を行う。</li> </ul> <p>煉瓦調達は「既製品」、「製作」の2つの方法がある。</p>	
<p>面的な剥離による欠損</p>

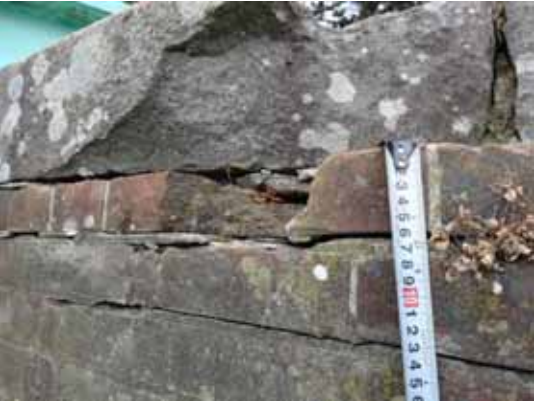
損傷タイプ	主要発生部位	補修方法	備考
<p>部分的な欠損</p>

<p>右岸閘頭部 右岸閘尾部</p>	<ul style="list-style-type: none"> <li>・煉瓦単体の大半が欠損している場合は、代替煉瓦に置き換える。</li> <li>・欠損の割合が部分的な煉瓦は、平滑な切断面に加工し、代替煉瓦を切断面にあわせて加工し、接着する。</li> </ul> <p>煉瓦調達は「既製品」、「製作」の2つの方法がある。</p>	
<p>ひびわれ</p>

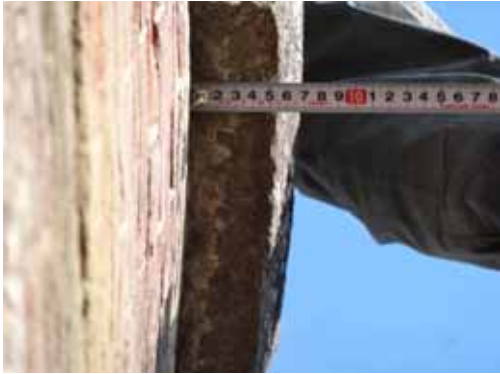
損傷タイプ	主要発生部位	補修方法	備考
<p>笠石のずれ</p>

<p>左右岸閘頭部 左右岸閘尾部</p>	<ul style="list-style-type: none"> <li>・前面に迫り出した石と、煉瓦取外し再設置範囲上部の石を対象とする。</li> <li>・<b>改変範囲を最小限にとどめる観点</b>から、水平方向隣接笠石を繋いでいる「ダボ」を切断、<b>対象となる石のみを取外し、再設置する。</b></li> </ul>

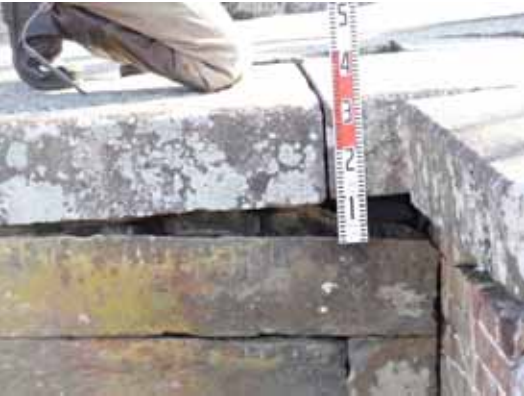
<p>囲み部分が「ダボ」</p>
<p>笠石段差</p>

<p>左右岸閘室と閘尾境界部</p>	<ul style="list-style-type: none"> <li>・対象笠石を取外す。</li> <li>・対象笠石背面下部にある開閉機基礎コンクリートを取り除く。</li> <li>・閘室井内石上に再設置する。</li> <li>・閘室端部笠石と閘尾部端部笠石接合部で<b>段差を設ける。</b></li> </ul>

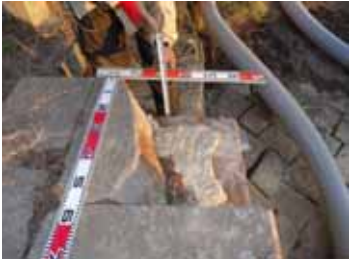
損傷タイプ	主要発生部位	補修方法	備考
笠石欠損

左右岸閘頭部 左右岸閘尾部	<ul style="list-style-type: none"> <li>欠損の割合が大きい石は、<b>安全性の観点から、一式代替石に取り替える。</b></li> <li>欠損の割合が小さい石は、接着面加工後、安山岩か擬石材を補強材を用い接着、固定する。</li> </ul>	代替石は笠石と同一の安山岩

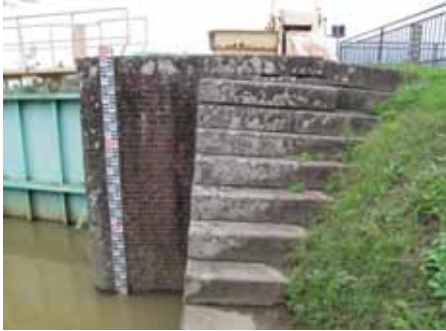
損傷タイプ	主要発生部位	補修方法	備考
<p>不同沈下による段差 左岸階段</p>

<p>左右岸閘頭部</p>	<ul style="list-style-type: none"> <li>・階段石材をすべて取外す。</li> <li>・取外し後、背面土を閘頭側と同一高まで整形、転圧する。</li> <li>・背面土整形後、再度石材を設置する。</li> <li>・不同沈下による閘頭部と階段天端との間の段差は、目地やコンクリートではなく、新たにステップを1段追加することで調整する。</li> <li>・1段追加に伴う石材は、同一の安山岩によって行う。</li> </ul>

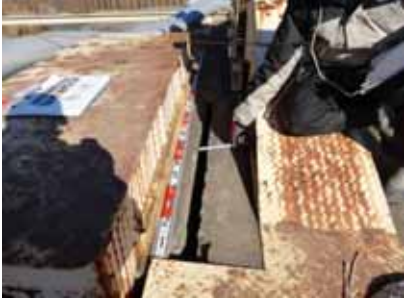
損傷タイプ	主要発生部位	補修方法	備考
<p>ひび割れ、背面側への傾斜 左岸閘頭部</p>

<p>昭和41年以前の開閉機ベース</p>	<p>左右岸閘頭部 左右岸閘尾部</p>	<p>左岸閘頭部 ひび割れにより背面側に傾斜しているコンクリートは取外し、再設置する。</p> <p>右岸閘頭部 大きな開口と背面側への傾斜はないため、ひび割れ開口部をモルタル充填する。</p> <p>左右岸閘尾部 ・ひび割れ、背面側への傾斜が大きいため、取外し再設置する。 ・再設置の際、昭和41年以前の開閉機ベース(損傷タイプ左岸閘尾部写真円形部)は、同位置に戻す。</p>

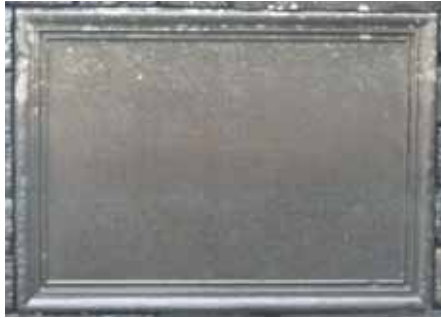
損傷タイプ	主要発生部位	補修方法	備考
水面上部の劣化

右岸閘室部	<ul style="list-style-type: none"> <li>・竣工碑取外しは、閘室部積石および天端笠石を取外す必要があり、竣工碑奥行や取り付け方法不明のため困難である。</li> <li>・そのため、表面にエチルシルケート系浸透強化材等を塗布し、劣化スピードを抑制させる方法等を検討する。</li> </ul>	水面下に没水することから、表面のみの塗布では、背面からの浸透に対して効果がない。

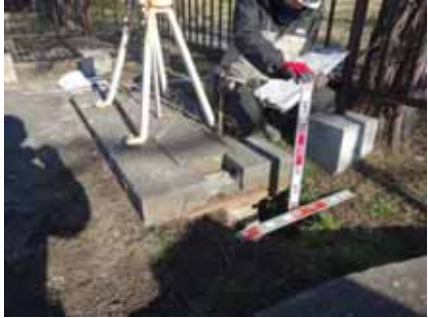
損傷タイプ	主要発生部位	補修方法	備考
陥没

左岸取水口開閉機脇	<ul style="list-style-type: none"> <li>・陥没部を土で充填し、表面を十分に転圧する。</li> <li>・取水口土のう閉塞上部を、立入防止柵で囲い、車輛が進入しないよう設置範囲を変更する。</li> </ul>
