国道349号 現道本復旧工事の進捗状況

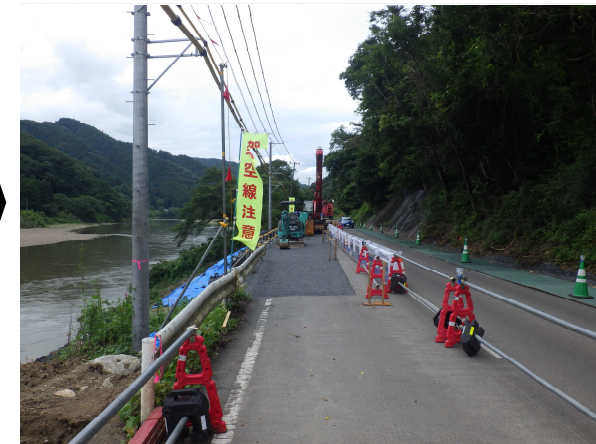
③令和2年6月1日（本復旧着手時施工状況）

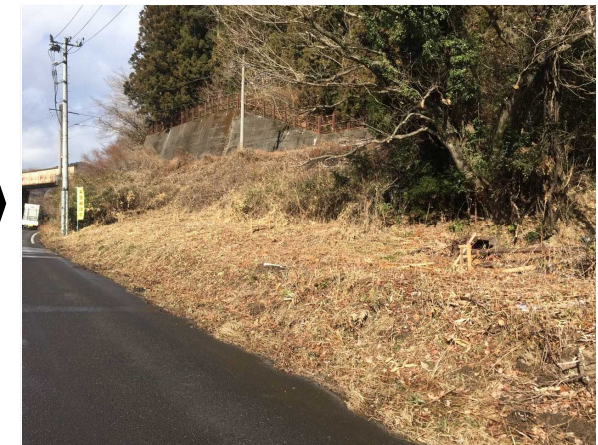
③令和3年1月12日（本復旧着手時施工状況）

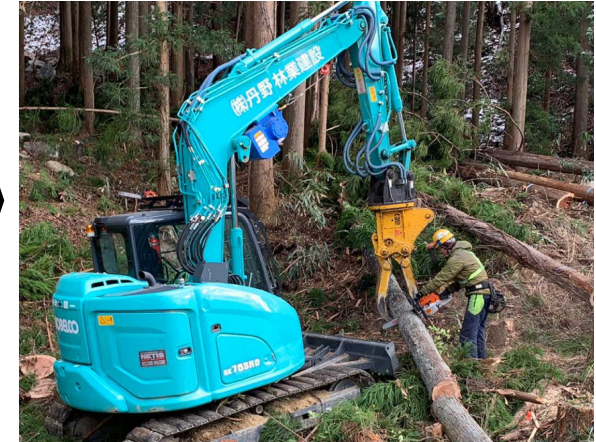
③令和3年1月12日（本復旧着手時施工状況）

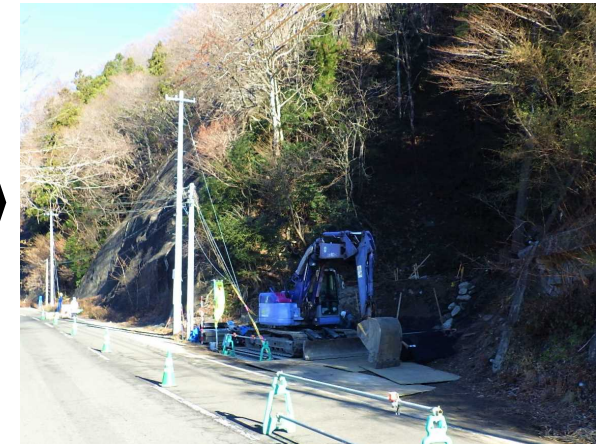
③令和2年12月7日（本復旧着手時施工状況）

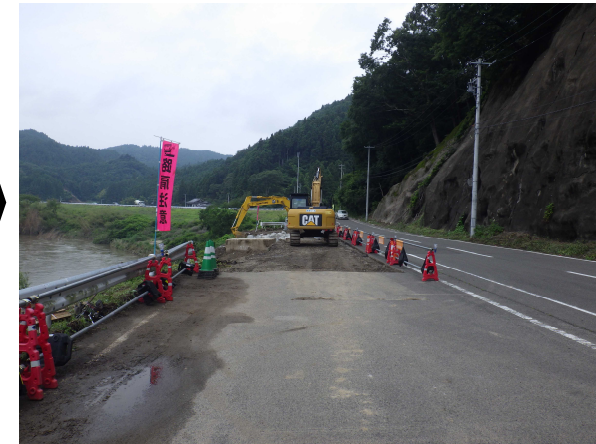
③令和2年7月7日(本復旧着手時施工状況)

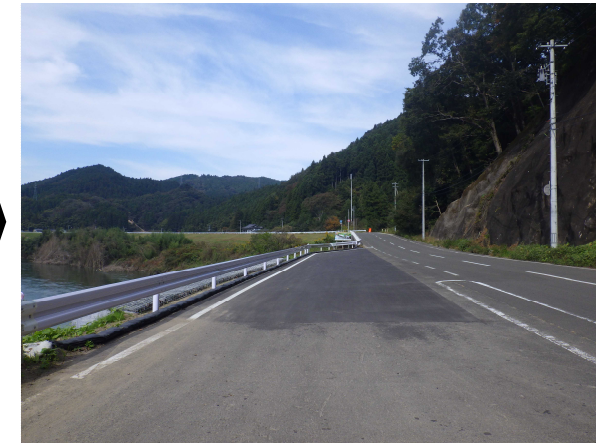
⑥令和2年10月8日(完成後)

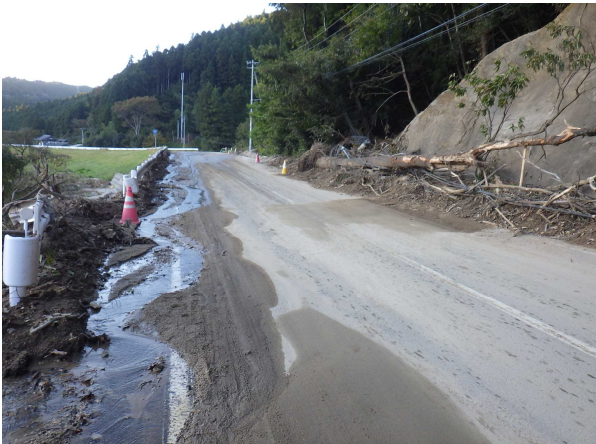
①令和元年10月12日(台風19号被災状況)

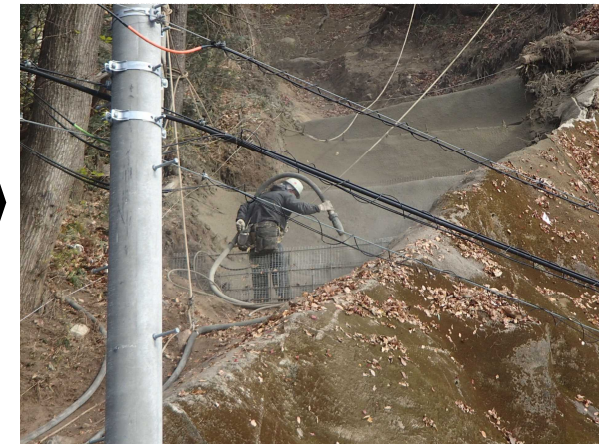
③令和2年11月24日(本復旧着手時施工状況)

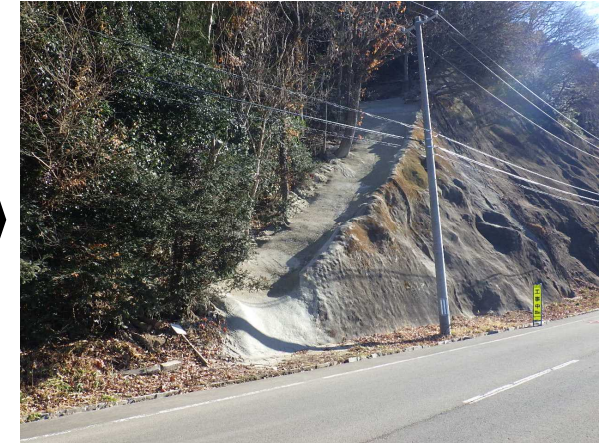
⑥令和2年12月7日(完成後)

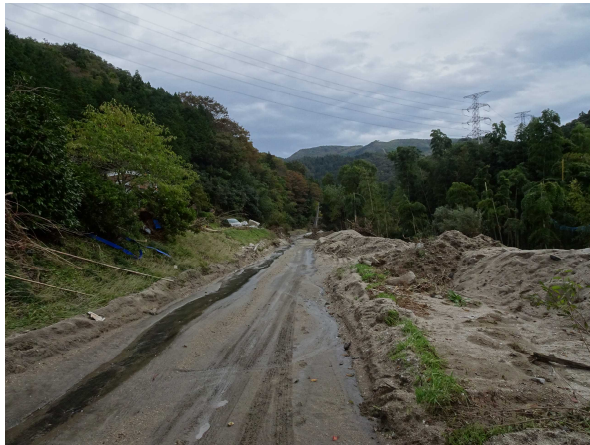
①令和元年10月12日（台風19号被災状況）
