現場レポート ～ダムも私も異常なし？の巻～

【森吉山ダムの堤体巡視に同行】

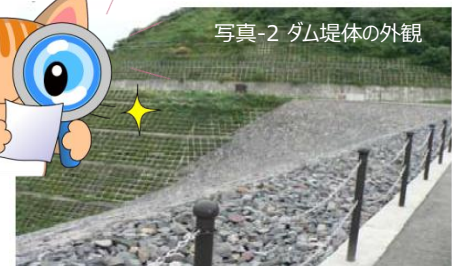
写真-2 ダム堤体の外観

●ダムの外観を点検（右写真 2）

はじめに、ダムの堤体を歩きながら崩れているところや亀裂等、異常がないか目視で確認していきます。（異常はなし！）

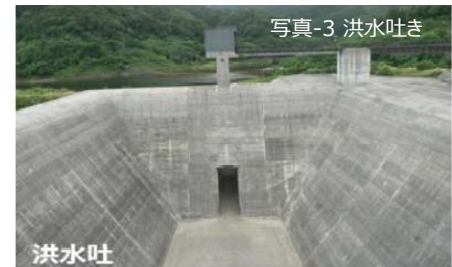
写真-3 洪水吐き

●洪水吐きを点検（右写真 3）

ダムの水が「平常時の最高貯水位」を越えると、ここから水が自然と流れる仕組みになっているのだそうです。（異常はなし！）

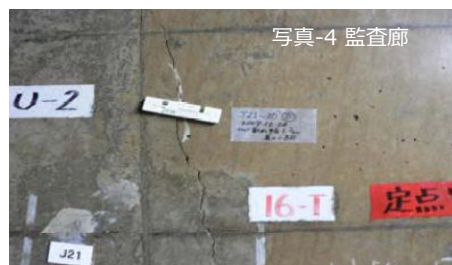
写真-4 監査廊

●ダムの内部（監査廊）を点検（右写真 4）

監査廊の壁には「クラック」と呼ばれるヒビが入っており、正直、大丈夫？？と思いましたが、今のところ大きな変動はなく全く問題ないそうです。（* ^o^*）

こうした些細な変化も常に点検・監視しているから、安心なんです！（ここも異常はなし！）
