平成20年6月18日
国土交通省緊急災害対策派遣隊
(TEC-FORCE)

国道342号・祭時（まつるべ）大橋 調査報告

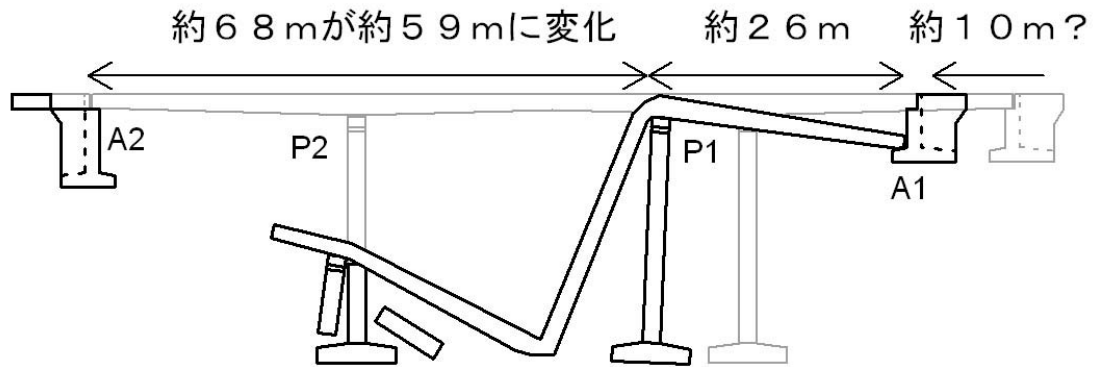
- ・ 本橋近隣の秋田県側では大規模な斜面崩壊等の地山の顕著な変状が多数みられる。
- ・ A 1（秋田側橋台）の後方路面は激しく破壊されており、周辺にも地割れが生じている。
- ・ A 1（秋田側）橋台は前方に向けて大きく変位している可能性がある。（現地での簡易計測結果等からの推定）。また、躯体側面に大きなひび割れが確認できる。
- ・ P 1（秋田側）橋脚は、A 1橋台と同様に前方に向けて変位が発生している可能性がある。橋脚はA 1橋台側にやや傾斜している。また、柱の一部に軽微なひび割れが確認できる。
- ・ P 2（一関側）橋脚は、橋脚上部、中間部、下部と3つに分断されていることを確認。橋脚上部は橋脚下部のA 2（一関側）橋台直近に落下した状態、中間部は上側をP 1橋脚側にして横倒しの状態、下部はもとのフーチング上にある状態であることを確認しており、中間部2カ所で分断されたものと推察。
- ・ A 2橋台は、パラペットと橋台躯体部の間に大きな離れ（約4 m）を確認。橋台背面路面は大きく盛り上がっているように見える状況（パラペットに押されて踏みかけ版とともに後方に押された可能性がある。）
- ・ A 2橋台の前面には、桁との衝突痕が確認できる。一方、桁端部にはコンクリートとの衝突痕がみられる。
- ・ 橋桁は支承が破壊し、両端ともに橋台からはずれている状況。A 2橋台側の橋桁はP 2橋脚付近に落下し、A 1橋台側の橋桁はP 1橋脚上で折れ曲がるように大きく変形。

- ・変位量等については詳細な測量が必要あるが、簡易的な測量結果（1 m程度の誤差あり）によれば、以下の通りである。

A 1 橋台と A 2 橋台の間は、地震前に約 9 5 mであったのが約 8 5 mに約 1 0 m短縮。

A 1 橋台と P 1 橋脚の間は約 2 7 mであったのが約 2 6 mに短縮。

P 1 橋脚と A 2 橋台の間が地震前に約 6 8 mであったのが約 5 9 mに短縮。

祭時（まつるべ）大橋の落橋状況（推定）

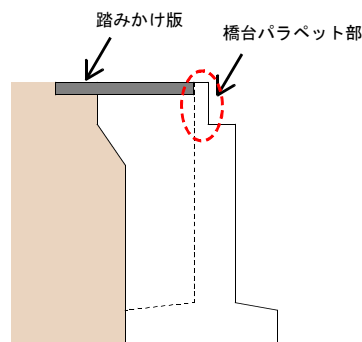
橋台のパラペット部と踏みかけ版

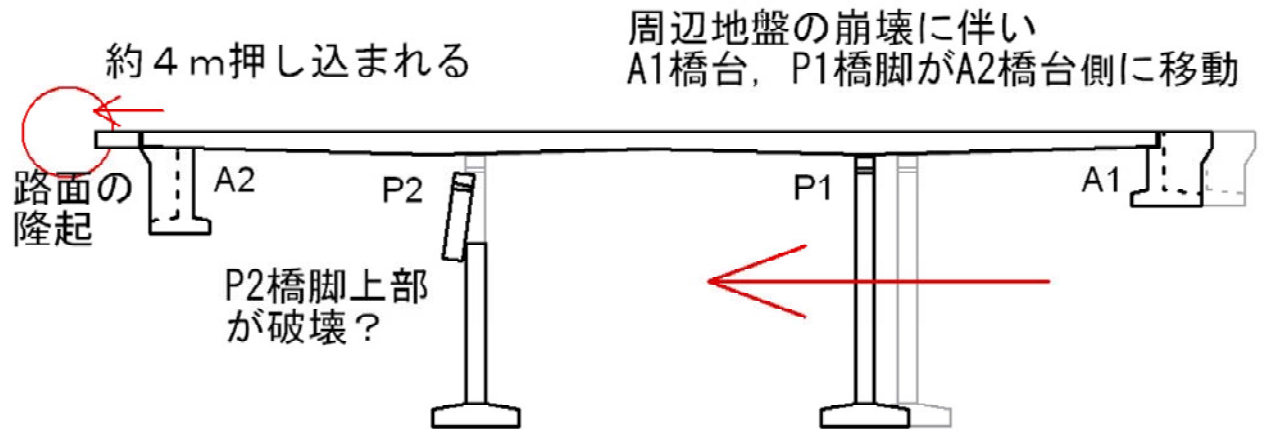
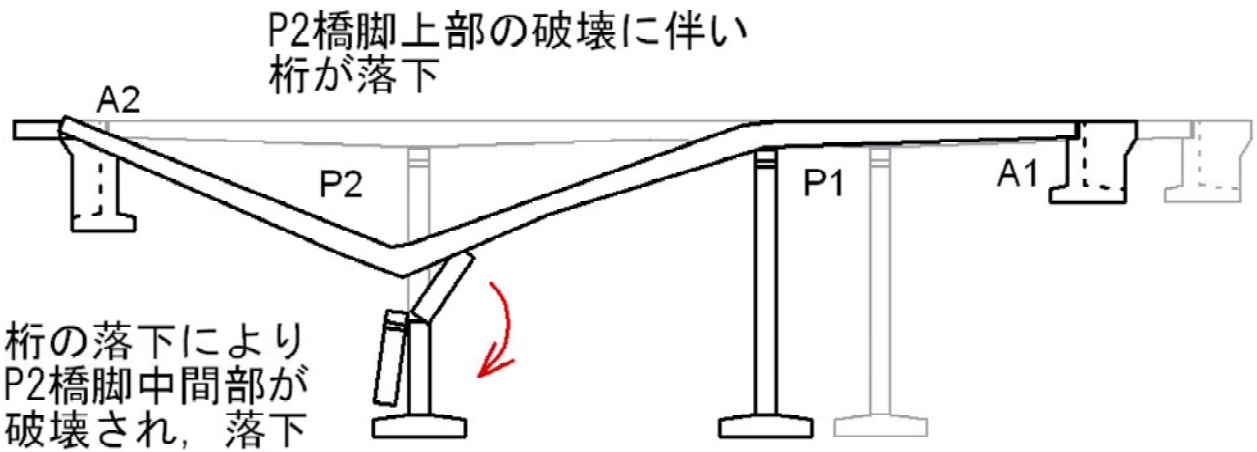
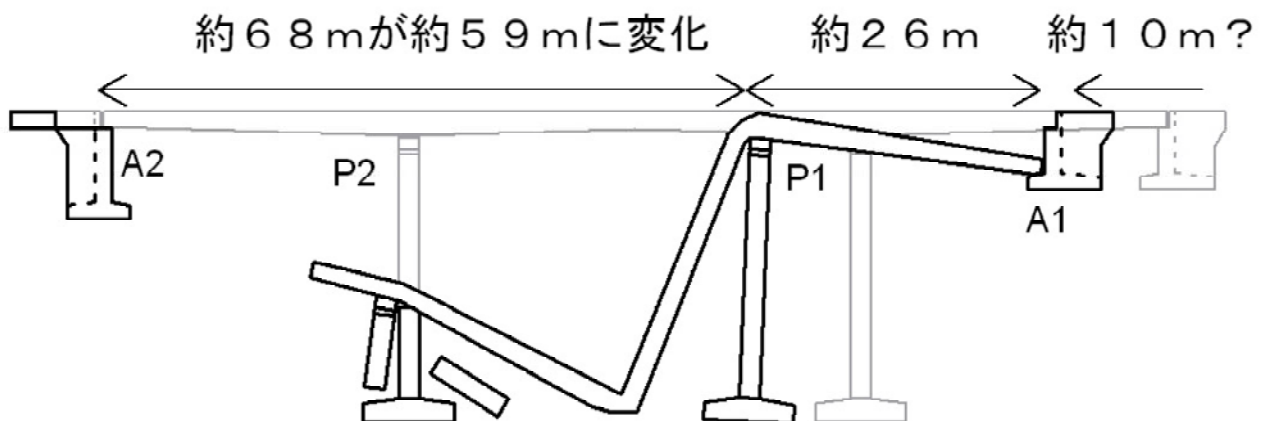
◇参考（落橋までの挙動の推定）

- ・本橋梁の橋台周囲各所で地山崩壊が生じており、橋梁を支える橋台や橋脚が地盤とともに移動した可能性が高い。
- ・特に、A 1 橋台の後方（背面）での大きな地盤の割れ状況から、A 1 橋台と P 1 橋脚がともに前方に移動して橋桁を A 2 橋台の方へ押し出したことで、P 2 橋脚と A 2 橋台の大きな破壊と上部構造の落下につながった可能性が考えられる。
- ・損傷（落橋）メカニズムの解明には、詳細な測量、損傷範囲や状況の詳細な調査が必要である。

現地調査に基づく被災状況から推定。
