### ◆外壁の欠陥の事例について◆

#### ◆外壁タイルの破損、落下◆

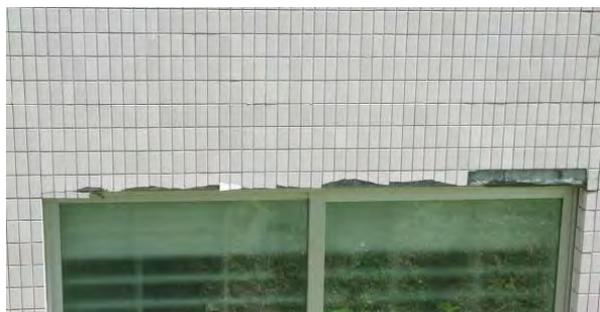
窓上部のタイルに発生したひび割れが拡大することによるタイルの破損・落下や、外壁タイルの下地モルタルの接着不良によるタイルの部分的な剥落事例があり、事故防止対策が必要です。

右の写真の事例では、落下したタイル及び下地モルタルの重量が80kg程度になると想定されます。

【窓上部のタイルの破損・落下】

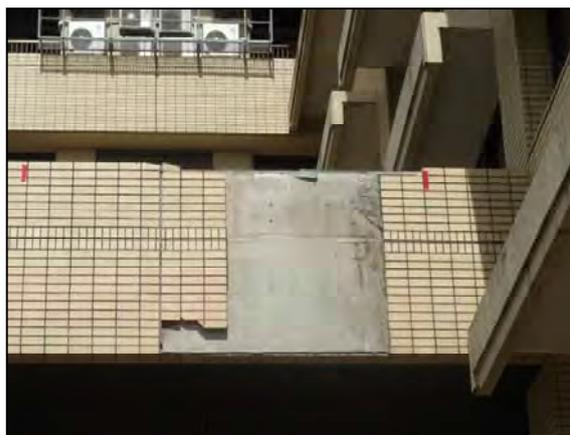
【外壁タイルの剥落】

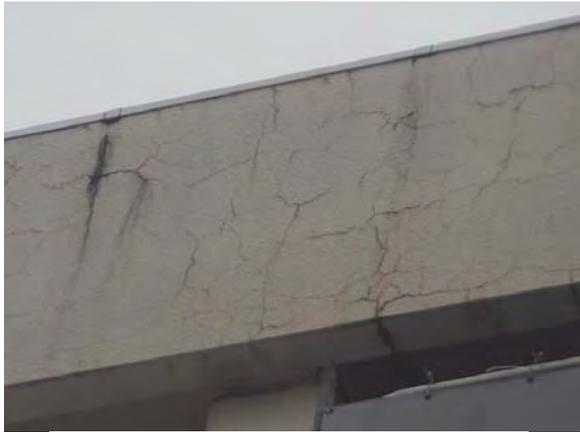
外壁仕上げの吹付材のひび割れや、仕上げ材の接着が弱まって浮き上がっている事例があります。ひび割れは仕上げ材のみに発生している場合のほか、モルタル塗り下地や躯体までひび割れている場合があり、その場合には漏水や錆び汁の発生等も見受けられます。

【外壁仕上げ材のひび割れ】

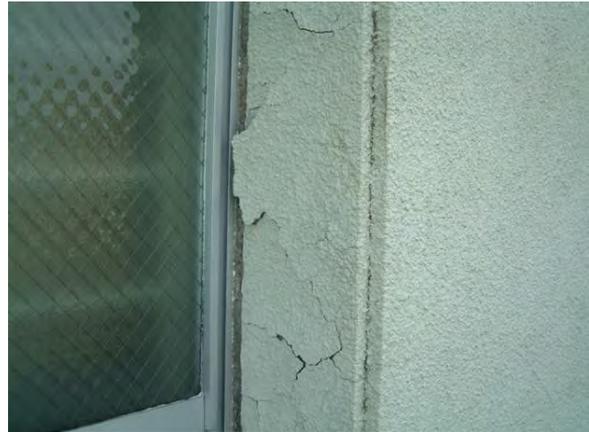
【外壁仕上げ材の浮き】

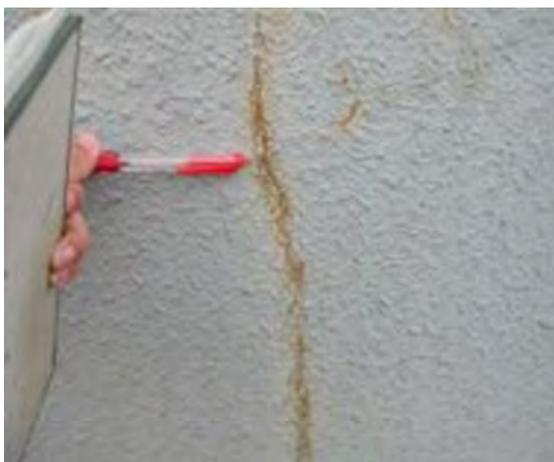
外壁の内部に浸入した雨水の影響により、躯体内の鉄筋が錆びてひび割れ部から茶色の錆び汁が流れ出たり、躯体や下地モルタル内の成分が白い滲出物として出てくる事例（白華現象）があります。漏水が発生する場合も多いので室内側の点検も必要になります。

【外壁ひび割れ部の錆汁】

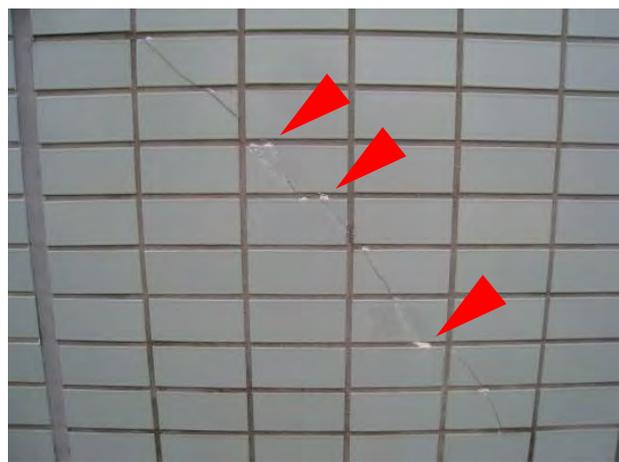
【外壁ひび割れ部の白華現象】

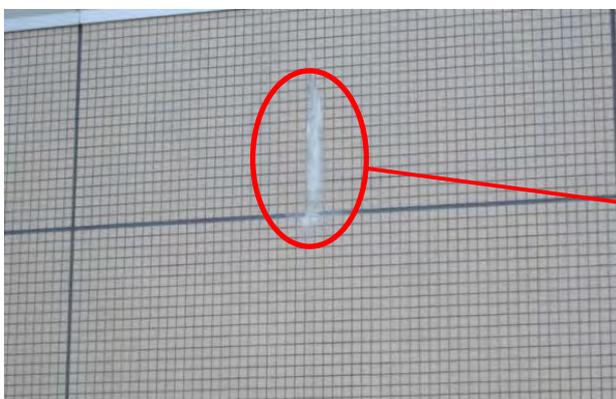
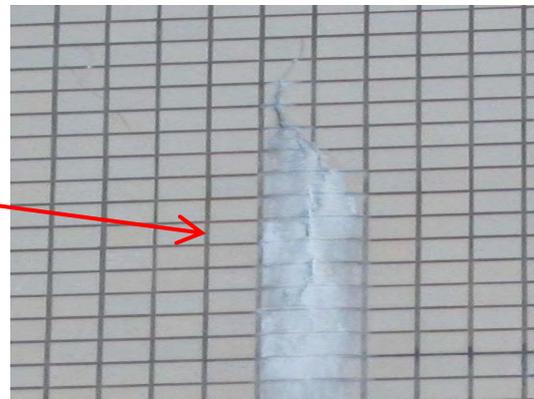
【外壁ひび割れ部の白華現象】
