## 工事完成のご紹介

### 工事名「山元海岸笠野工区堤防工事」

施工業者「阿部春建設㈱」 / 工事検査日 平成20年2月1日

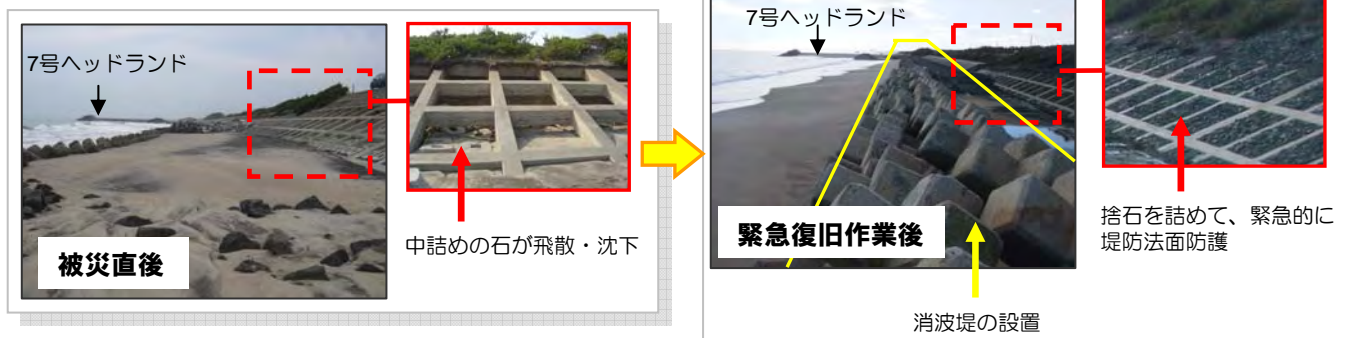
#### 平成18年の被災・緊急復旧の様子

平成18年10月に起きた低気圧の高波で、砂浜が侵食され堤防の中詰めが飛散・沈下する被災が発生し、被災直後から約2週間24時間施工で、再度の被害を防ぐため緊急的な仮復旧作業を行いました。

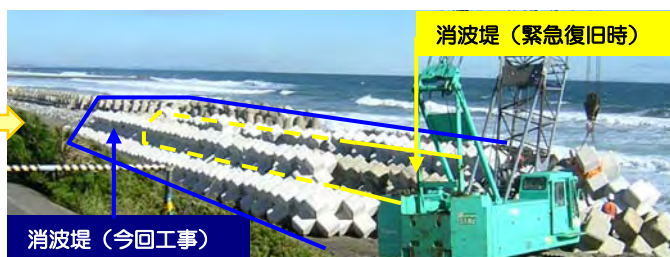
H18年の緊急復旧時設置の消波堤防。

緊急復旧設置時の消波堤を包むように、今回工事の消波ブロックを積み重ね並べて、更に高く大きくして、高い波に耐えられるようにします。
