記者発表

福島河川国道事務所

水辺空間を安全にご利用いただくために

～夏休み前に河川など水辺施設の安全利用点検を実施しました～

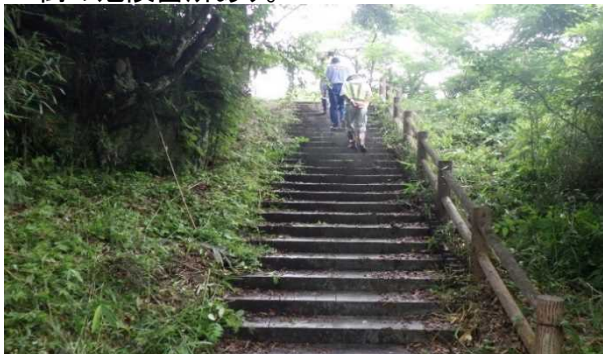
①

雨などの気象条件また泥や葉の堆積による転倒の危険箇所あり。

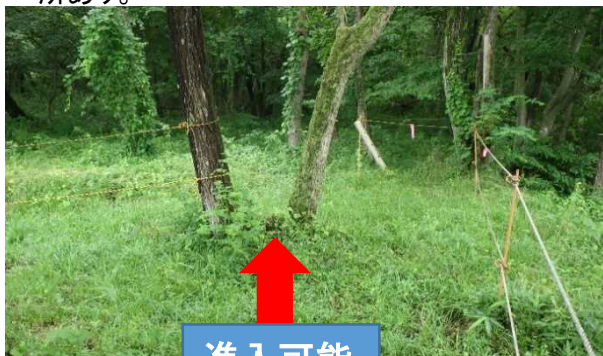
②

草木が生い茂って道がない藪への進入可能箇所あり。

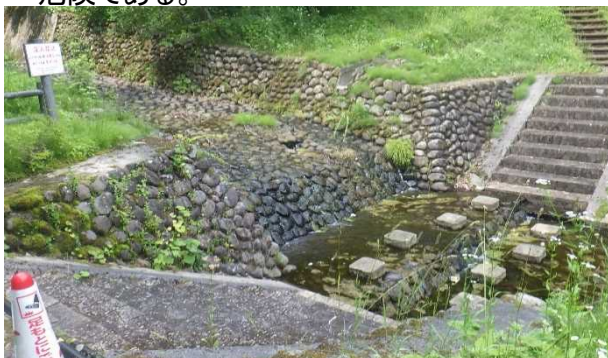
③

飛び石の箇所左右岸ともに、増水時の通行が危険である。

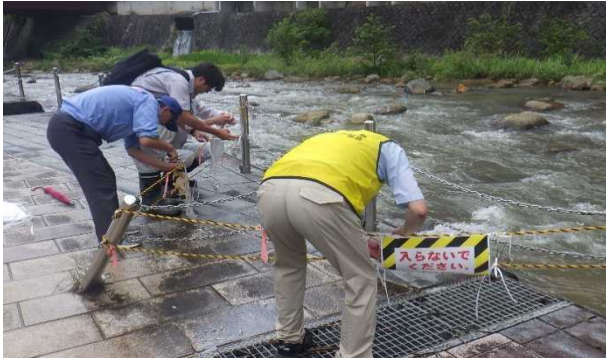
④

【点検結果(不具合等状況)】
荒川流路工の立入防止柵の支柱とチェーンが一部破損している。

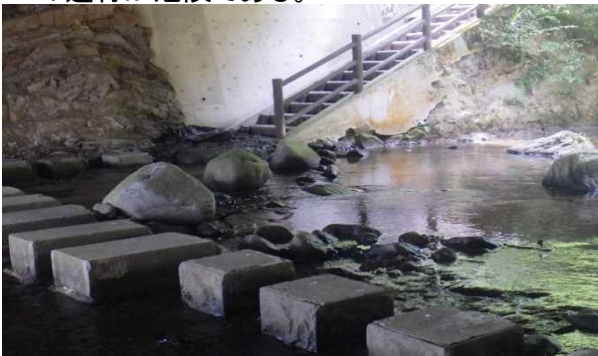
⑤

【点検結果(不具合等状況)】
荒川流路工入口付近の飛び石の箇所、増水時の通行が危険である。
