吉田川で堤防に穴!!

～ 河川巡視で堤防のり面に穴を発見 ～

8月19日の河川巡視において、吉田川^{よしだがわ}左岸16.0k付近（大崎市鹿島台大迫地先）の堤防のり面に穴を発見しました。

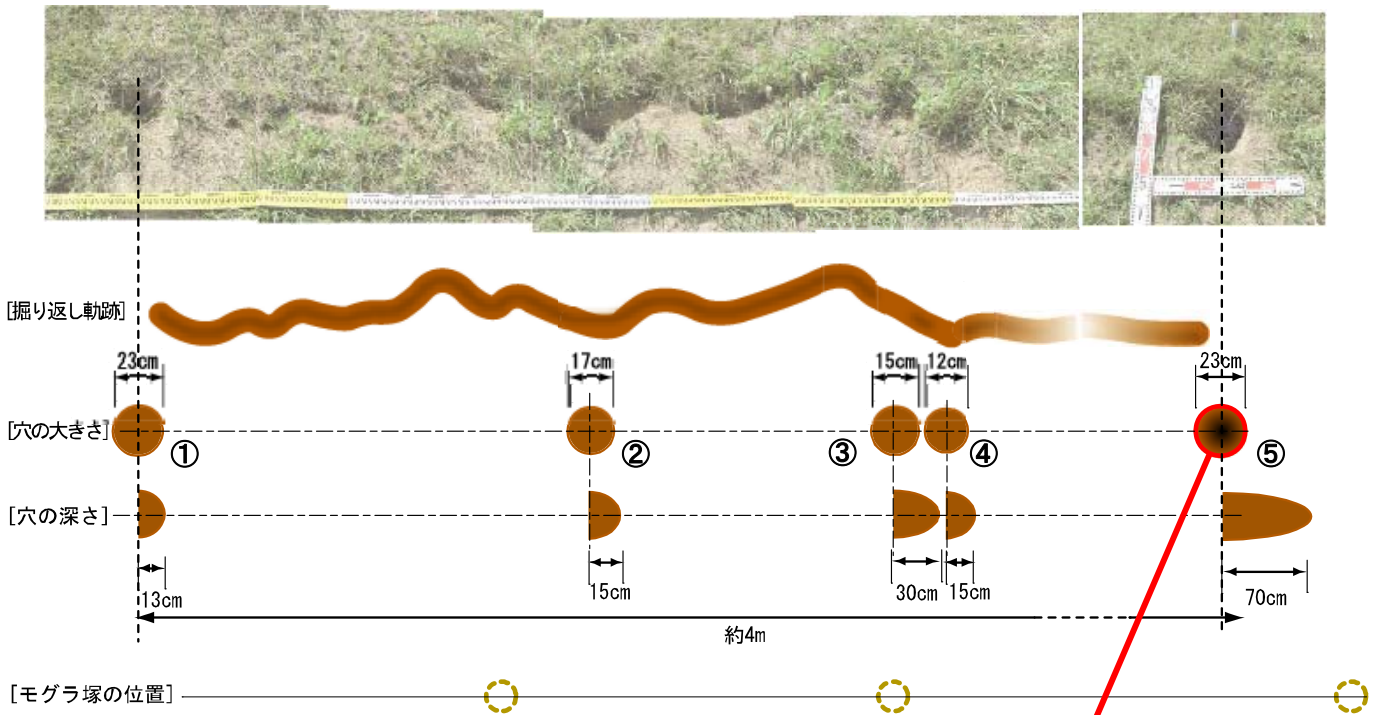
図1 坑道に沿った掘り返し跡の形状（平面模式図）

原因を究明するため哺乳類に詳しい専門家により、現地調査を行ったところ現地には複数の堀穴が確認され、モグラを採餌^{さいじ}しようとしたキツネの可能性が高いと考えられます。

今後、台風期を迎える前に損傷した堤防を復旧するとともに、堤防等の異常や変状を発見するため、継続的に河川巡視に努めていきます。

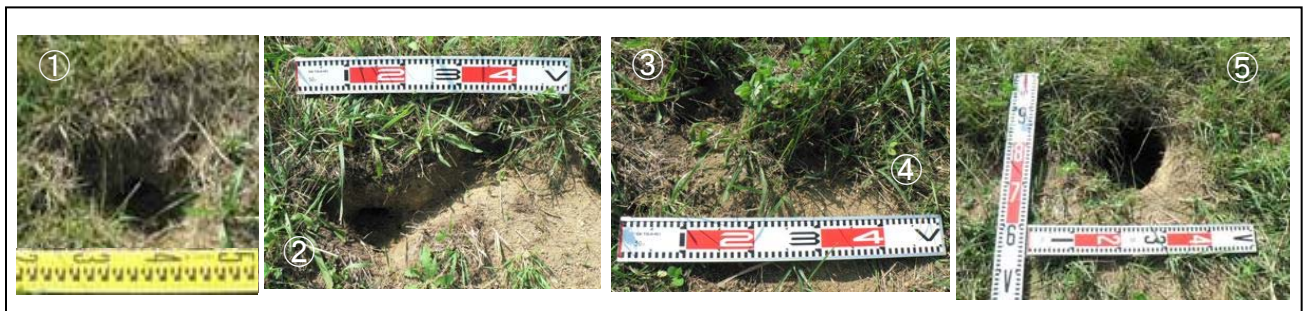
写真1 掘穴（①～⑤）の写真
