雄物川・子吉川の約60kmの堤防を徒歩で点検しました

～99箇所の異常・変状箇所を確認しました～

秋田河川国道事務所 徒歩巡視結果

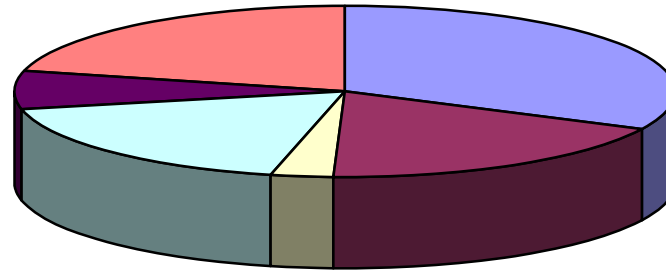
秋田河川国道事務所 全体

- 堤防法面の変状: 32箇所、33%
- 堤防天端の損傷: 18箇所、18%
- 護岸部の損傷 : 3箇所、 3%
- 除草の必要箇所: 18箇所、18%
- 要側溝清掃箇所: 7箇所、 7%
- 工作物の損傷等: 21箇所、21%

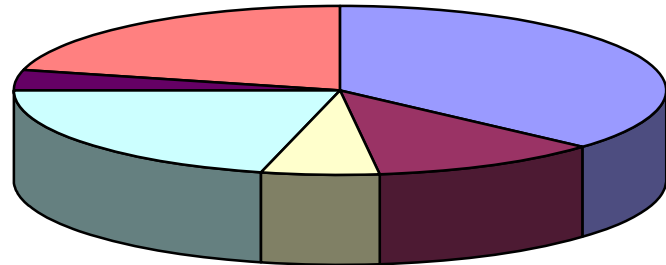
水系別: 雄物川水系

- 堤防法面の変状: 19箇所、36%
- 堤防天端の損傷: 6箇所、12%
- 護岸部の損傷 : 3箇所、 6%
- 除草の必要箇所: 11箇所、21%
- 要側溝清掃箇所: 2箇所、 4%
- 工作物の損傷等: 11箇所、21%

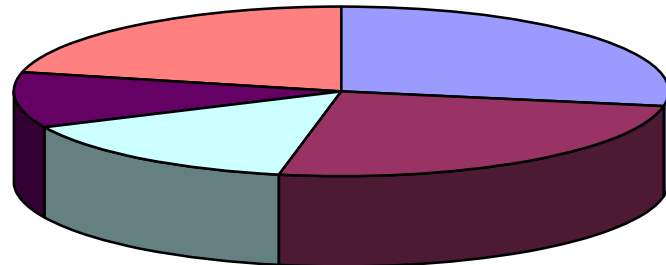
水系別: 子吉川水系

- 堤防法面の変状: 13箇所、28%
- 堤防天端の損傷: 12箇所、25%
- 護岸部の損傷 : 0箇所、 0%
- 除草の必要箇所: 7箇所、15%
- 要側溝清掃箇所: 5箇所、11%
- 工作物の損傷等: 10箇所、21%

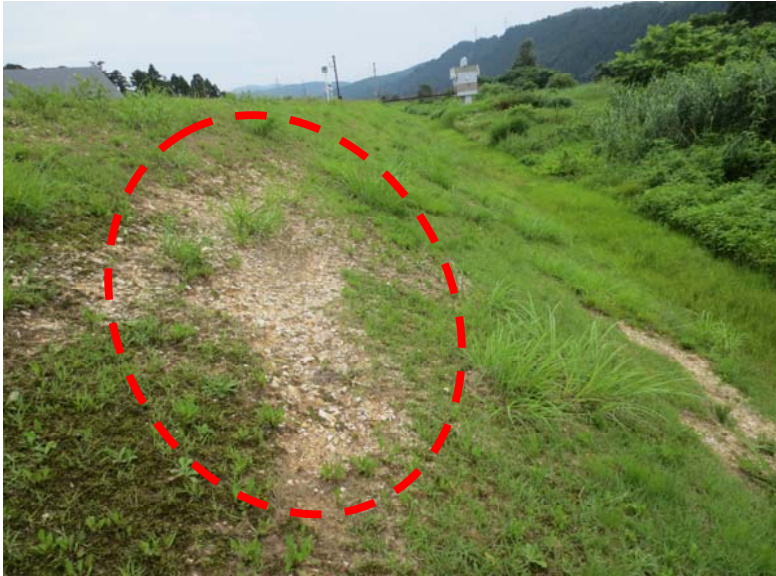
▲ 堤防法面が裸地化
(雨水が浸透し、堤防が軟弱になるため危険)

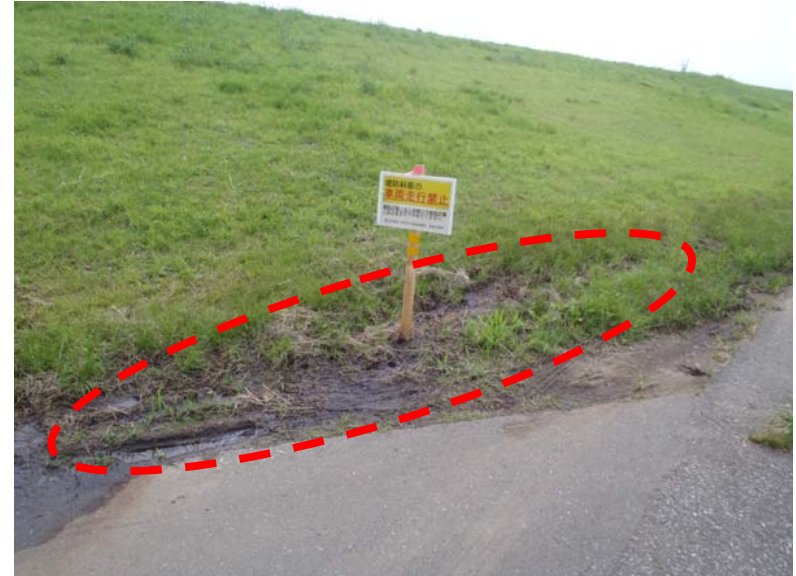
▲ 法尻にタイヤ痕。溝ができ雨水が溜まる
(雨水が浸透し、堤防が軟弱になるため危険)

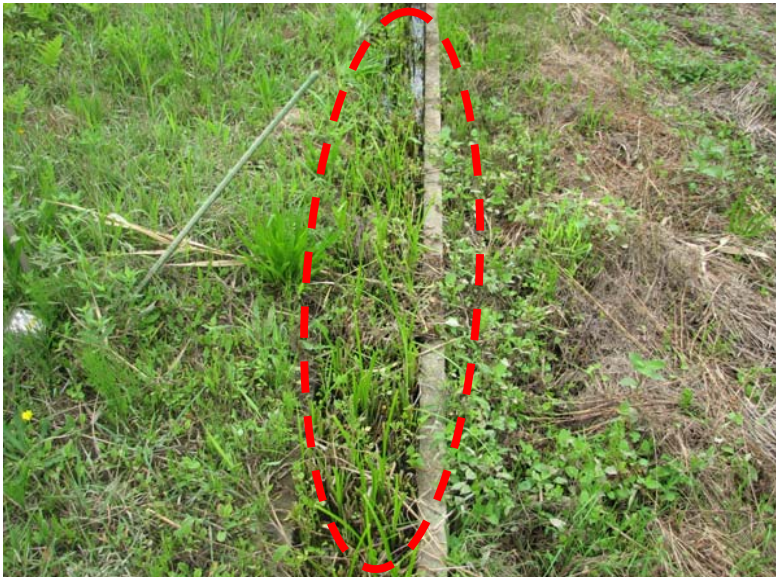
▲ 側溝が土砂で詰まっている上雑草が繁茂している
(排水が出来ず雨水等があふれ出し、内水被害の可能性があり危険)

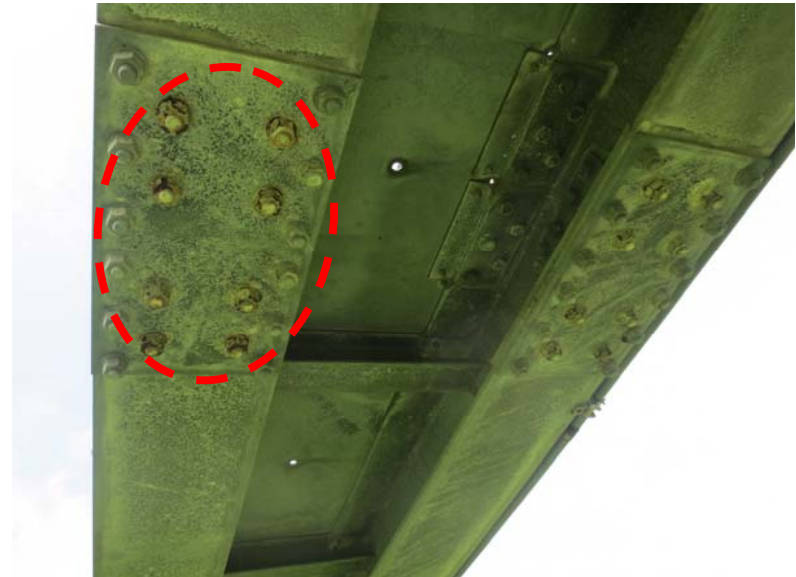
▲ ボルト等の錆び
(ボルト等の欠損につながり、安全性が失われるため危険)
