三陸沿岸道路 本吉気仙沼道路 鉄筋コンクリート函渠のひび割れ調査実施について

仙台河川国道事務所で整備中の三陸沿岸道路本吉気仙沼道路にある鉄筋コンクリート函渠(内空幅3.8m×内空高5.0m)において、ひび割れが発生したことから、下記のとおり対策にむけた調査を実施しますのでお知らせします。

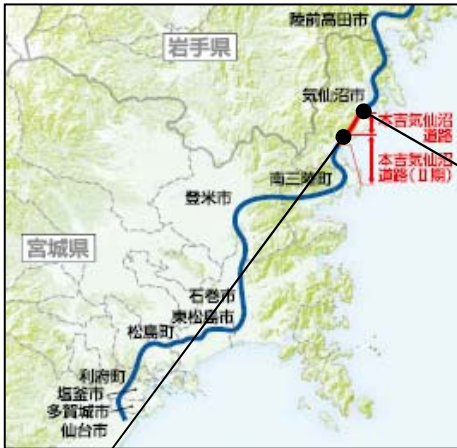
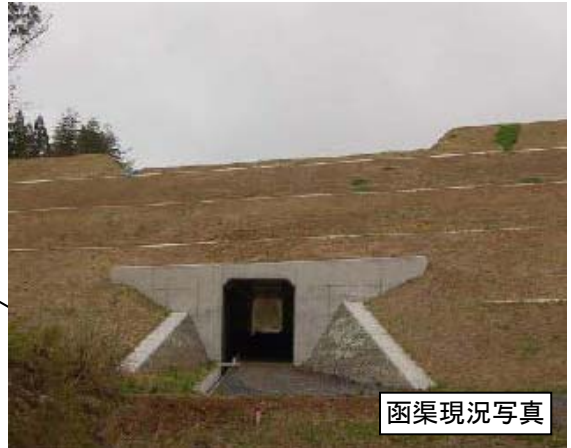
函渠現況写真

対象の鉄筋コンクリート函渠(気仙沼市本吉町寺沢地内、内空幅 3.8m、内空高 5.0m、延長 80.5m)は、平成 23 年 6 月 20 日完成したところですが、計画どおりの盛土施工後に函渠頂版の下面(天井部)に軸方向のひび割れ(最大幅 0.7mm)が6ブロック中3ブロックに発生したものです。

函渠上の盛土を一部(掘削高 5m、掘削土量約 1 万 m³)撤去し、その際の函渠の部材のひずみや変位等を計測し損傷の程度を推測します。その結果をもとに補強等の対策について検討した上で、必要な対策を講じる予定です。

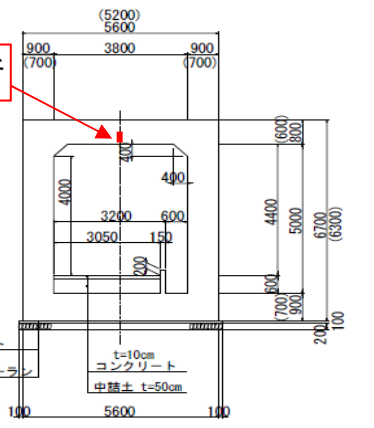
断面図 S=1:100

ひび割れ発生箇所

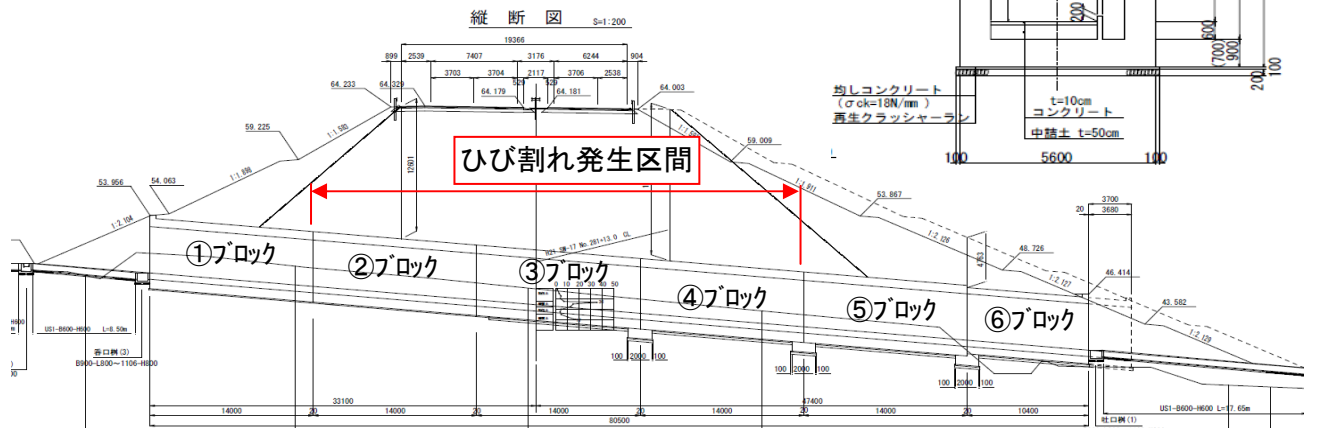
▲函渠側面図

ひび割れ発生区間
