平成27年9月低気圧に伴う降雨への対応 ～雄物川上流 <速報版>～

平成27年9月11日
国土交通省
湯沢河川国道事務所

平成27年9月低気圧に伴う降雨 雄物川上流 《速報版》

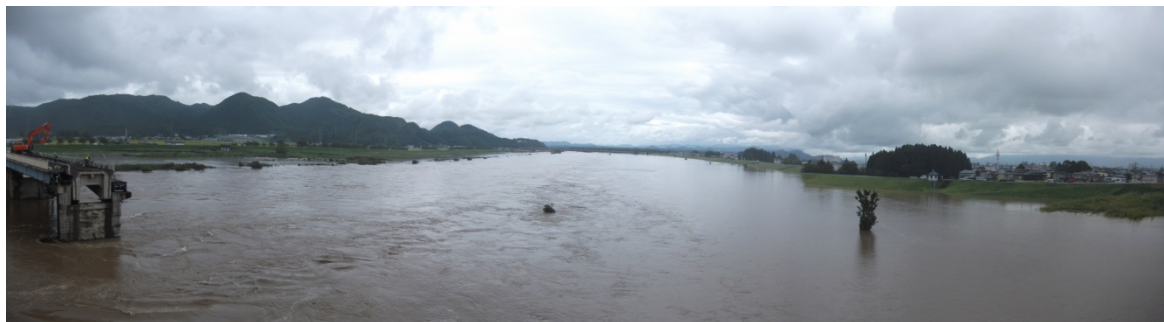
大曲橋観測所(大仙市小貫高畑)下流を望む(撮影日時:11日11:50)

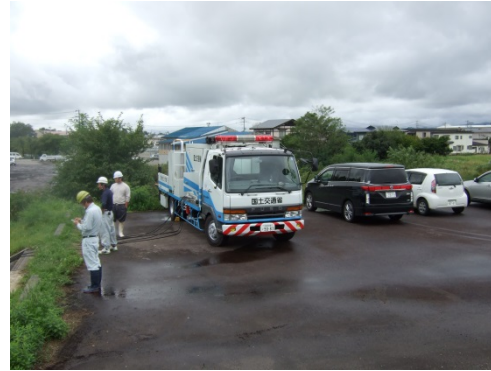
大
曲
浜
町
地
区

内水(宅地側にたまった水)を
丸子川へ排水

- 排水ポンプ車 (30m³/min) (連続で約2時間稼働)により、4,200m³の内水を排水。(25mプール約12杯分に相当)
- 仮に、排水が行われなかった場合、周辺の地区においては、**約1haの浸水が発生したと想定。**

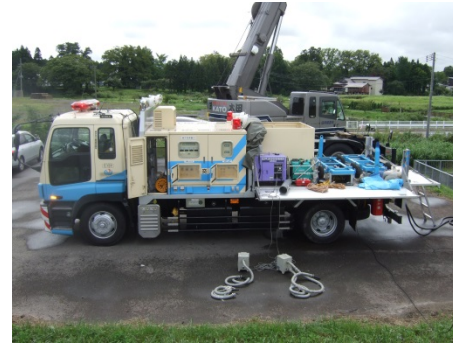
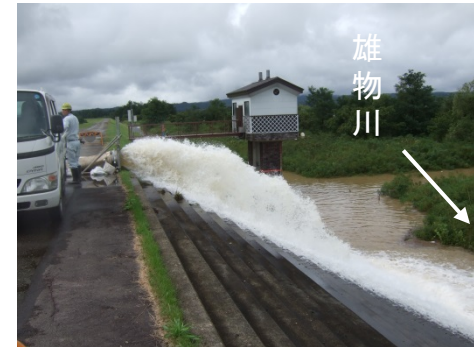
内水(宅地側にたまった水)を雄物川へ排水

- 排水ポンプ車(60m³/min)
(連続で約2.5時間稼働)により、8,100m³の内水を排水。
(25mプール約23杯分に相当)
- 仮に、排水が行われなかった場合、周辺の地区においては約1.5haの浸水が発生したと想定されます。

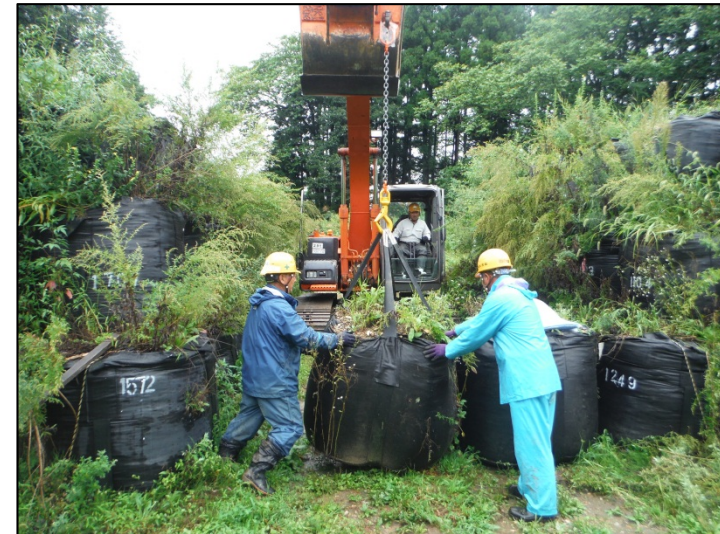
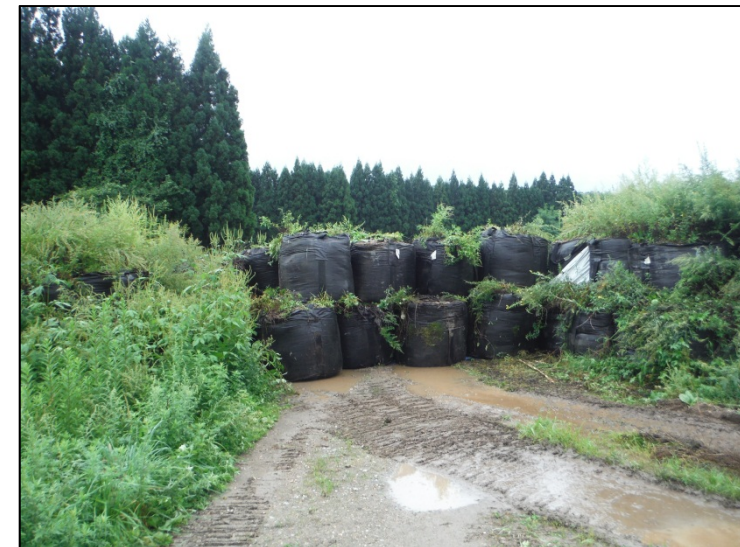
間倉地内において、大型土のうを設置し、浸水被害の未然防止対策を行った。

大型土のう126袋(延長約50m)を設置(9月11日8時40分 設置完了時)

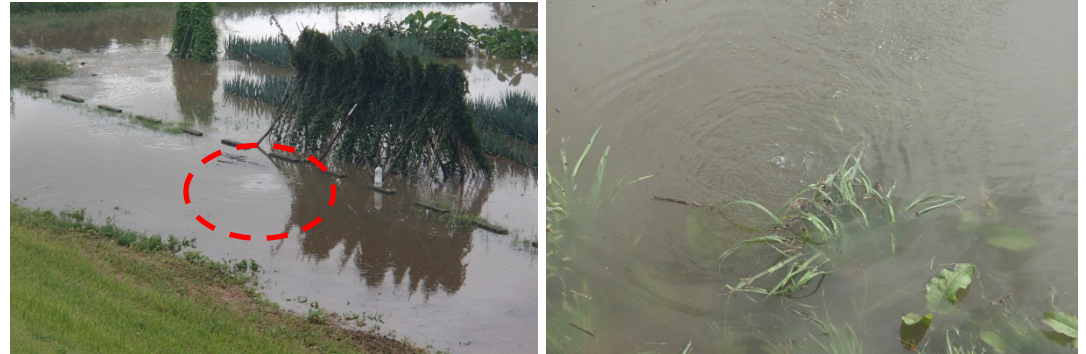
9:30頃 河川巡視による漏水箇所を発見

【河川巡視で漏水を発見し、水防管理者(大仙市)と情報共有】

※漏水: 河川水位と堤防の家屋側の水位差で堤防の家屋側に水が湧き出す現象。堤防決壊の原因となることもあります。

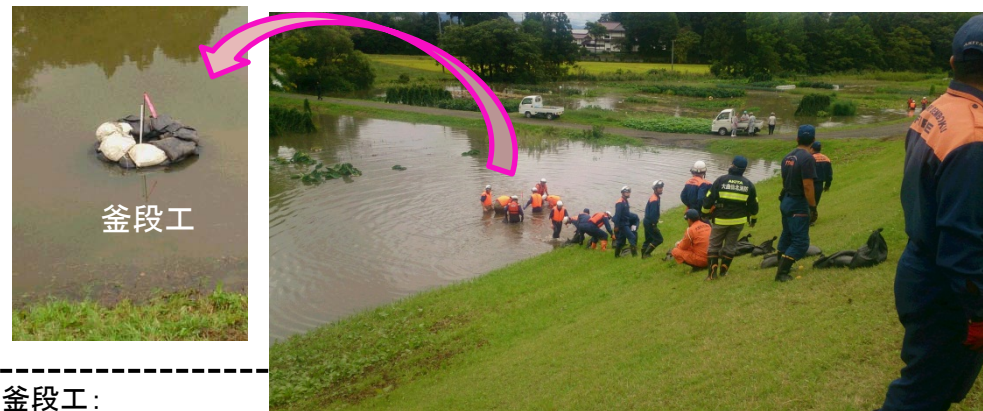
釜段工:

11:00過ぎ～ 水防団による水防活動

土のうを円形に積上げ、水深を保つことにより、川側との水位差を小さくし、漏水量の増加を抑え、堤防内部の土砂流出による決壊を防止する工法です。

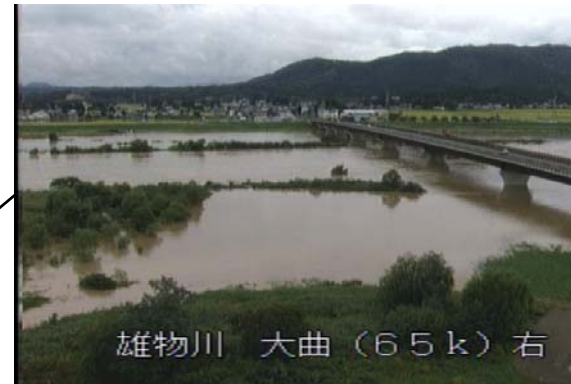
大曲橋水位観測所
(大仙市小貫畑)

3.36m
(9月11日、12時20分)

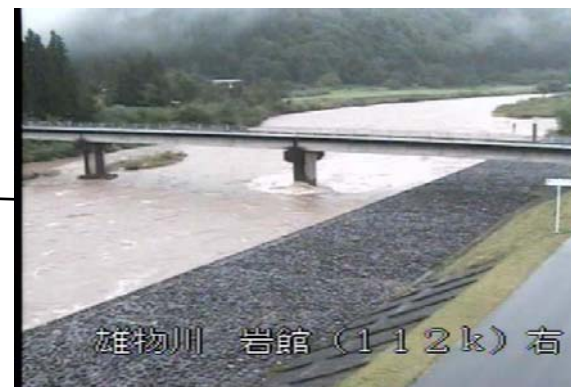
岩館水位観測所
(湯沢市小野)

1.65m
(9月11日、6時00分)
