# 「古くなった橋の資料」

## 岩手県道路メンテナンス会議

# 平成 26 年 10 月 25 日 橋の見学会資料 「浅岸橋」について

# 現地視察説明資料 (北山ご線橋)

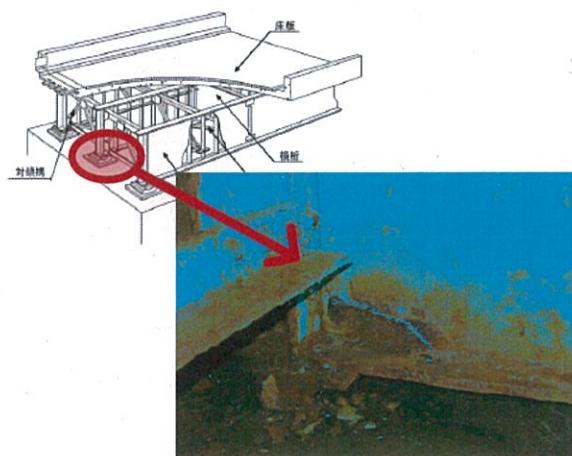
鋼材の腐食は、塗装が劣化して、防食機能を失った鋼材表面に酸素と水分が供給され、さびが発生・進行し、鋼材の板厚が減少するものです。

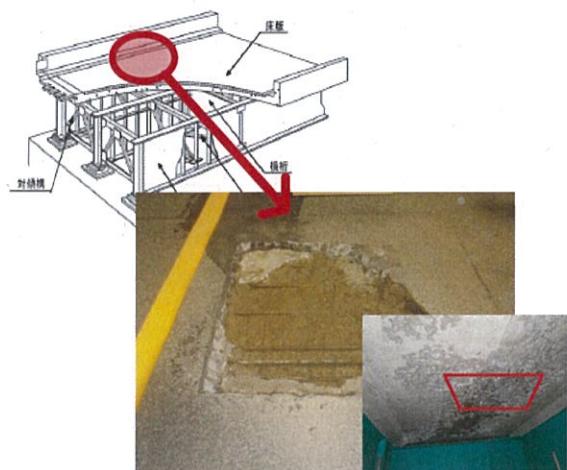
舗装面からの水の浸入により、疲労ひび割れや床版の土砂化が急速に進行、コンクリート内部が劣化し、抜け落ちなどが生じるもので

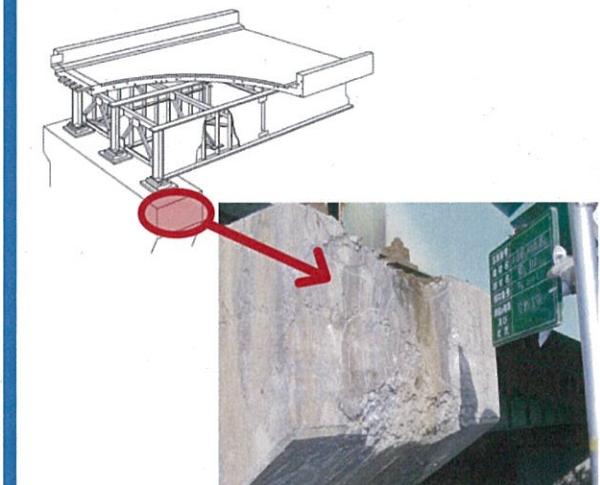
寒冷地においてコンクリート構造物が長期にわたり凍結と溶解を繰り返し受け、表面剥離やひび割れが生じ破壊するものです。

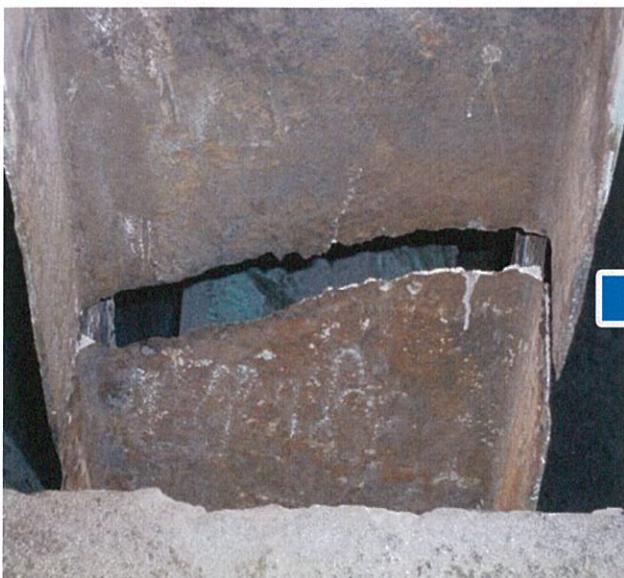
## 【トラス部材破断状況(側面)】

■ 竣工から41年を経過したトラス橋において、腐食の進行によりトラス引張り部材の破断が発生しました。

施設名：本荘大橋(ほんじょうおおはし)  
路線名：国道7号  
位置：秋田県由利本荘市井戸尻～石脇  
橋種：3径間連続鋼リベットトラス橋  
橋長：200.0m(3径間)  
幅員：17.8m(車道部幅員12.0m)  
竣工：1966年(損傷時：築47年)  
交通量：21,857台/日  
損傷状況：2007年8月鋼トラス部材(引張材)  
が腐食により破断

2007年8月31日から5日間の通行止めを行い補修を実施しました。

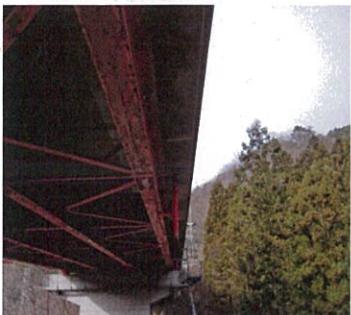
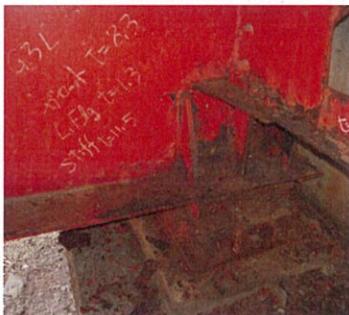
## 【損傷状況】

■伸縮装置部において、バックアップ材の抜け落ちにより桁端部へ漏水し、主桁や支承等鋼部材の腐食が生じているため、桁端部の塗装及び支承の防錆処理、伸縮装置の非排水化等を実施しました。

■塗装の経年劣化、伸縮装置からの漏水により腐食が進行した。

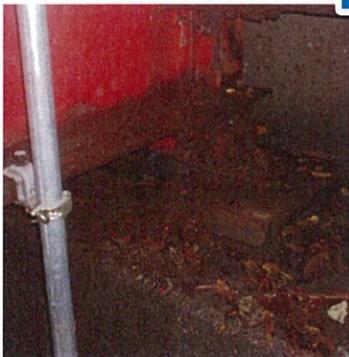
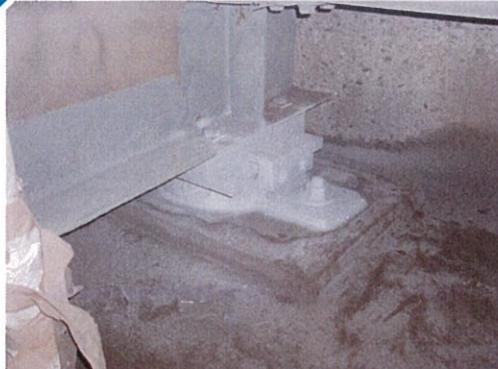
## 【損傷状況】

■桁端部及び支承に腐食が発生している。

■桁端部及び支承の防錆処理を行った。
