肘折地区で発生した崩壊斜面における変動監視

発注者 新庄河川事務所

受注者 奥山ボーリング株式会社

業務名 大蔵村肘折地区地すべり性崩壊地質調査

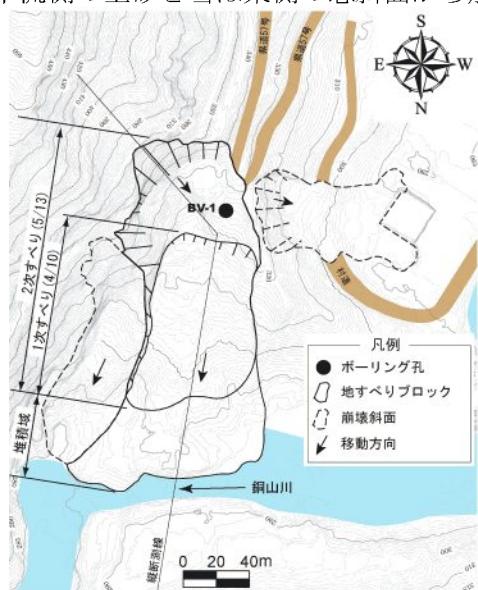
図-2 崩壊範囲平面図

平成24年4月10日の崩壊（以下、1次すべりと呼びます）は、長さ約100m、幅約60m、最大深度約25m、移動した土量は約5.2万m³と推察され、約60m移動し銅山川を閉塞しました（図-2参照）。さらに5月13日、東側の背後斜面が拡大する形で崩壊（以下、2次すべりと呼びます）し、崩壊土砂は再度銅山川を閉塞しました（図-2参照）。2次すべりの規模は、長さ約170m、幅約60m、最大深度約35mで、新たに移動した土量は約7.8万m³と推定されました。なお、写真-1に示している1次すべりの下流側の土砂と雪は東側の急斜面から崩壊したものです。

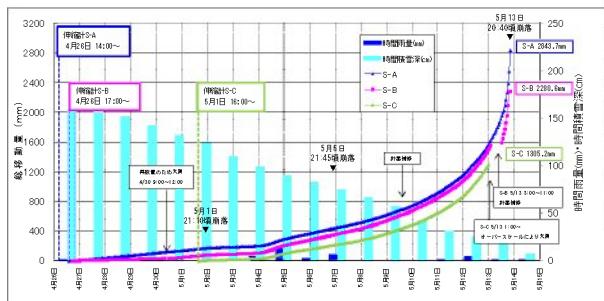
図-3 地盤伸縮計変動図

1次すべり発生後、変動監視手段として、定点杭・地盤伸縮計（図-3）の他、監視員による斜面の目視点検を実施、緊急に掘削した1本の調査ボーリングに、パイプ歪計・地下水位計を設置してデータ収集を継続しました。変動監視機器位置を図-4に示します。

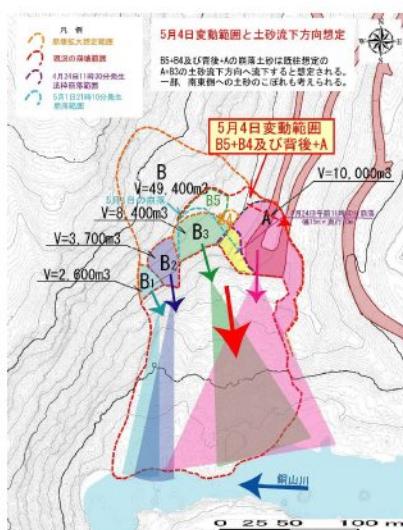
図-5 崩壊拡大予測(5月4日報告)

- ・現地踏査及び観測データに基づき、次の段階で崩壊拡大する範囲、土量、土砂流下方向・範囲を想定し、随時報告しました（図-5）。また、斎藤（1986）の図解法の基礎方程式を用い地盤伸縮計のデータから崩壊時間を想定し、随時報告しました（図-6）。
- ・崩壊後計測された LP データを用いて想定したすべり面で崩壊シミュレーションを実施し、土砂移動範囲と閉塞高さを想定しました（図-7）。

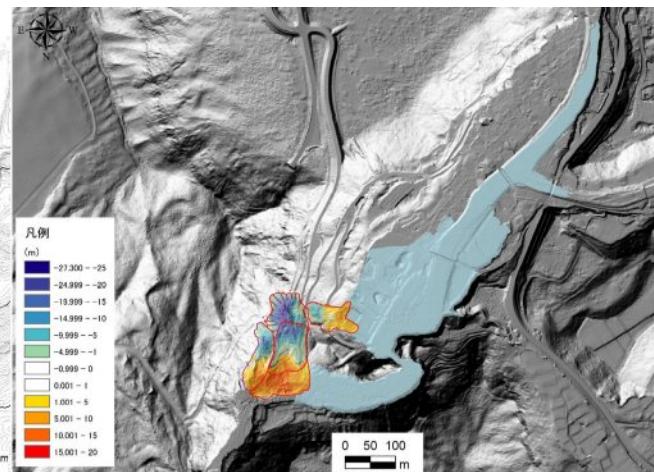
図-8 崩壊前後のLPデータの差分による平面図

- ・想定した河道閉塞高さをもとに、上流域にある肘折温泉街も含めた湛水被害範囲を予測し、報告しました（図-8）。この湛水予想等に基づき、銅山川上流右岸への大型土のうによる応急的な築堤、排水ポンプ設備等の検討が実施されております。
