現場で施工したことについて

発注者 新庄河川事務所

施工者 株式会社 柿崎工務所

工事名 立谷沢川流域 潁沢第七砂防えん堤工事

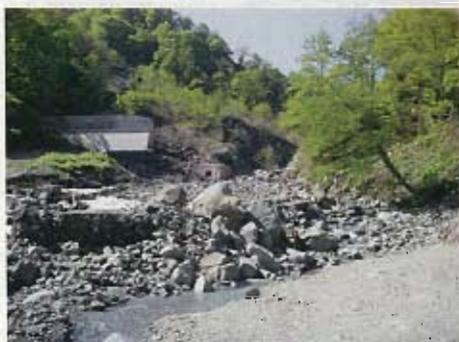
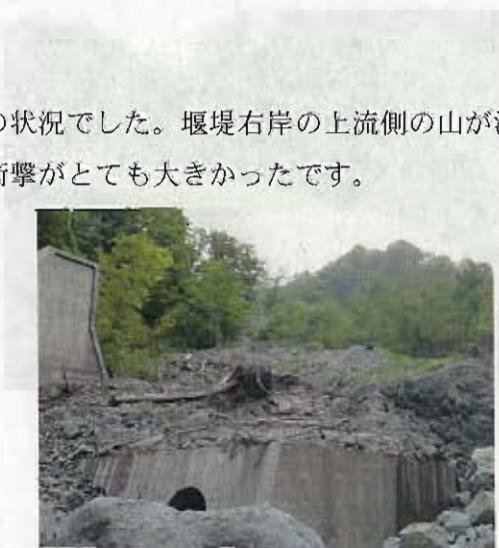
現場に乗り込んで初めて目に入ったのは、土砂崩れの状況でした。堰堤右岸の上流側の山が滑り落ちてきました。昨年度の状況を知っていたので衝撃がとても大きかったです。

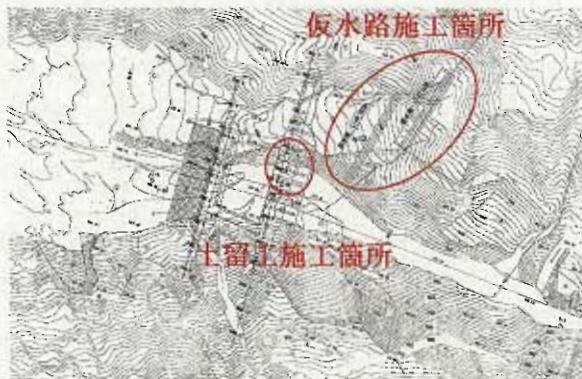
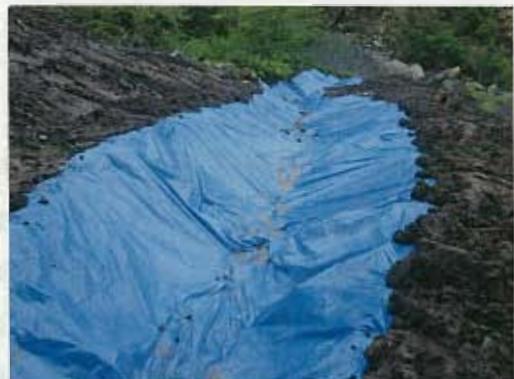
仮水路設置状況

右岸側上部のすべりは水の影響により発生しているため、上流から堰堤に向かっている現水路を迂回させ、仮水路を2箇所施工しました。仮水路は土塊の含水比を低減させるためブルーシートを張り下部への流水の進入を防止しました。

① 現水路（堰堤流入水）の遮断及び土塊含水比の低減

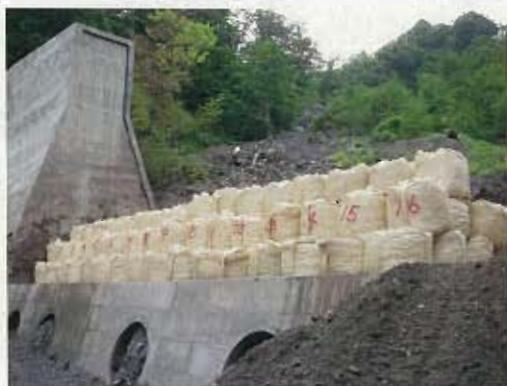
大型土のうによる土留工

①の施工完了後、右岸部（側壁・水叩）を施工するため、堰堤に流出した土砂の撤去を行い、施工時の安全確保のために大型土のうによる土留工を施工しました。

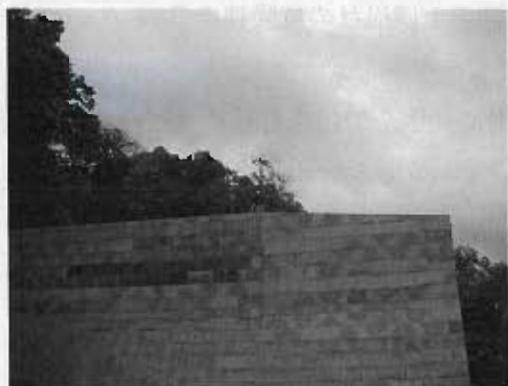
観測杭の観測状況

作業時の安全対策として、地すべり観測杭を設置し光波測量機械により観測杭の測定を作業前に行いました。また、監視員を配置し、目視による観測を行い現場の安全対策を実施しました。

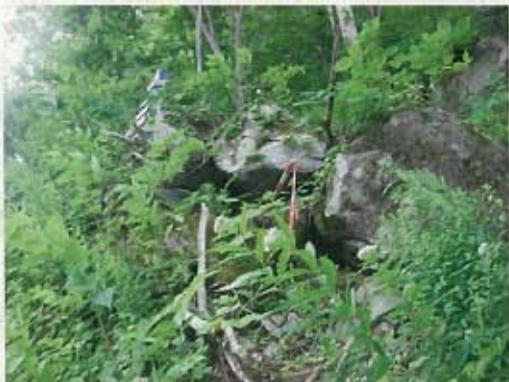
①施工前状況

①堰堤本体箇所は、巨岩もあり広範囲に転石が見られ、立木・木根で止まっている巨岩・小岩が数多く、また地山表面からの空洞が多数あることから下部の地山から巨岩・小岩が重なり合ってできた地山である。

①の法面については、立木・木根で止まっているため、高価になるが、立木をそのまま残して施工でき、また、巨岩にも対応できるロープネット工を採用し施工しました。

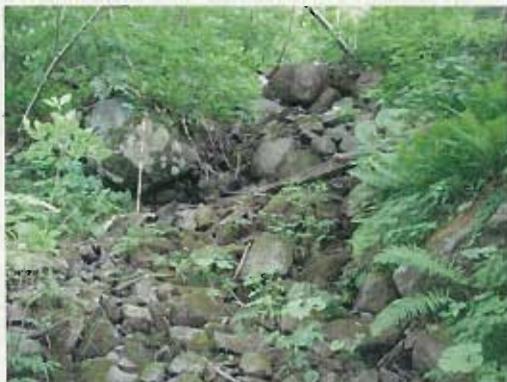
③施工前状況

③沢水箇所は、上部より降雨により①の箇所が洗い出されたもので、人が歩いただけでも動くような地山となっている。浸水性が良い地山となっていることから沢水が地下に浸透し崩壊を誘発する。以上の状況から右岸よりも危険な地山といえる。

③の法面については、沢水処理の水路を併用するため、隙間に充填でき、流水の地下への浸透を抑えることのできるモルタル吹付を施工した。
