# 土砂崩落と出水に対する安全対策について

発注者 新庄河川事務所  
施工者 永井建設株式会社  
工事名 銅山川流域横道沢第五砂防えん堤改築工事  
発表者 現場代理人 伊藤 誠一  
○監理技術者 羽賀 達男

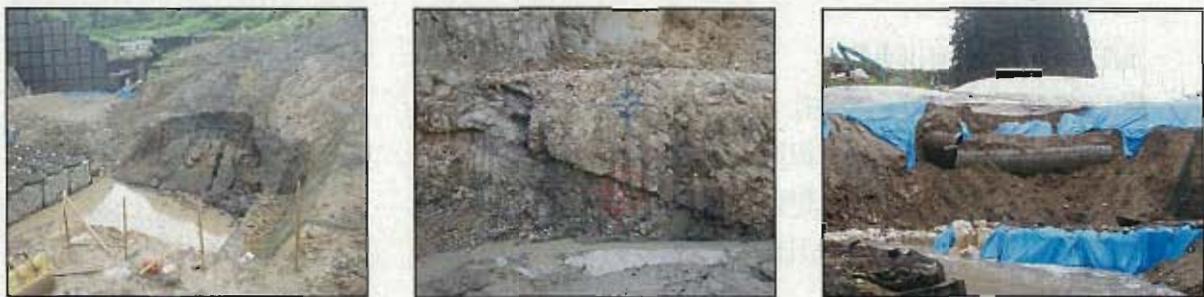
結果、6 月 30 日以降掘削周辺地山の凹み・たわみ等の変動はなく、周囲の水田の水割れ、干上がり等の大きな変状がないこと、観測結果により数値の変動が無いことから大きな地すべり活動は現時点ではないと判断し、土砂崩落の原因是地表面での観測結果により土砂掘削による応力開放に伴い発生したと解明しました。

上流の法面の変状

岩盤のせり出し

仮水路の破断

この結果を受け発注者とコンサルタントとの3者協議を実施した結果、①押さえ盛土の撤去②仮水路の撤去③仮設モルタル吹付け④置換えコンクリートの打設⑤仮水路の再設置⑥副堰堤基礎掘削の施工が確定しました。

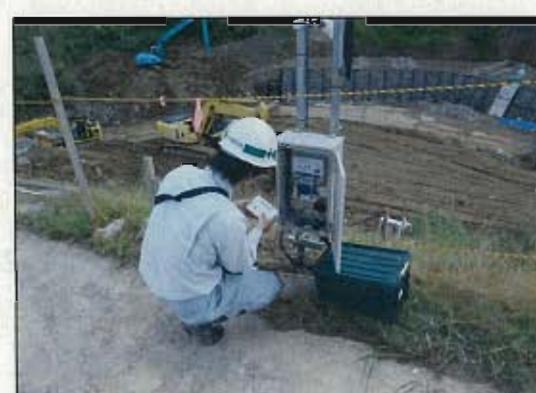
パイプ歪計の観測 (データロガー)

地山（地表面）に変動がないことを確認した上で、応急復旧として押さえ盛土の施工を実施しました。押さえ盛土施工完了後、調査ボーリング（N=4箇所）を実施し、深層部での地すべりの有無を確認し調査ボーリング完了後、パイプ歪計を設置し、データ収集を実施しました。結果、地すべりは岩盤内部にすべり面をもつのではないか、掘削に伴い地すべり末端の崩落土の安定勾配が損なわれ小規模な崩落が起きたことが判りました。
