# 主要地方道米沢飯豊線における雪崩災害対応について

安部 吉広\*1

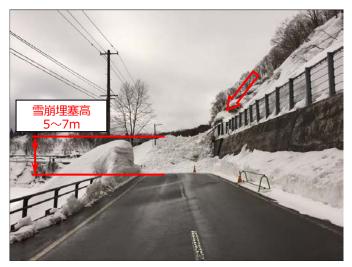
写真 2.1 発生直後の状況 (3月4日9:30)

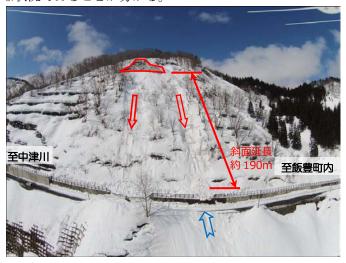
写真2.2は、雪崩発生から2日後に撮影したもので、雪崩が発生した斜面は、東南東向き、平均斜面勾配は38度である。雪崩の発生区は、道路から高さ約115mの位置で斜面勾配40度、幅49m、長さ40m、積雪2.5mであり、雪崩量は、約4,900m³と推定された。雪崩は、途中の雪を巻き込みながら斜面を流下し、重力式擁壁及び落石防止柵を傾倒、変形させて道路まで達して堆積した。

この写真で、雪崩の走路は、尾根部で2つに分かれ流下していたことが分かる。雪崩発生箇所の両側に、これまで設置された雪崩予防柵や、植生(広葉樹)がまばらな状況であることが分かる。

写真 2.2 雪崩発生状況 (3月6日11:00)

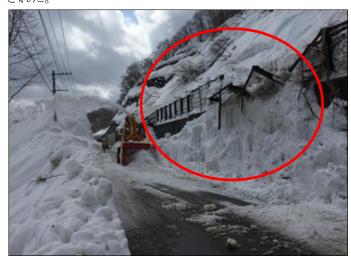
幸いにも人的被害はなかったが、写真2.3に示すように 道路施設が被災した。高さ2.0mの落石防止柵(24m)、高 さ4.0mの重力式擁壁(10m)が道路側に22cm傾いた。その ほか、道路用側溝の破損、路面にクラックや隆起が確認 された。

写真 2.3 道路施設被害の状況

6日後となる10日には、交通開放に向けた準備として、 落石防止柵破損区間に 大型土のうを設置した。

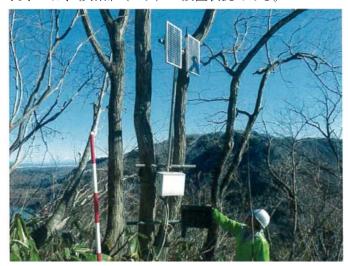
実際の現地観測局の機器設置状況を写真7.1に示す。今回、現場には変位計(センサー)を2台設置した。写真7.2は、上流側に設置した変位計(センサー)の設置状況、写真7.3は、移動部(ソリ)の設置状況である。

写真 7.1 現地観測局機器の設置状況

雪崩が発生した年である平成27年の冬期間の対応状況について、雪崩発生箇所で再び発生する危険性が非常に高いことから、発生区となった箇所に雪崩検知システムを設置し、移動量が基準を超えた場合は、現地に設置した回転灯や警報スピーカで知らせるとともに、道路管理担当職員に電話で自動通報されるようにした。

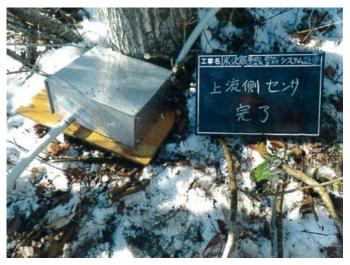
写真 7.2 変位部 (センサー) の設置状況

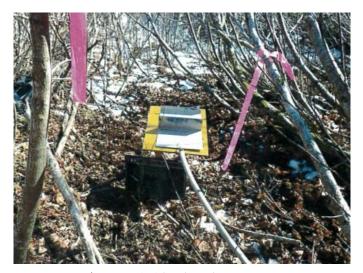
写真 7.3 移動部 (ソリ) の設置状況

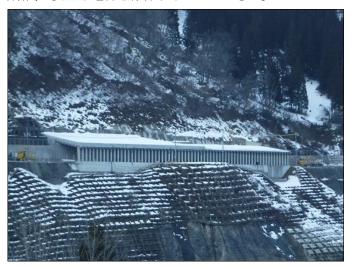
写真 7.4 スノーシェッド通行開始状況

こうして、平成28年12月、上部工屋根部の緩衝材の一部、及び雪庇防止板、舗装工などを除いて工事が完了し、 冬期間の安全な通行を確保することができた。
