# 自治体管理の構造物修繕代行事業 ～福島県下郷町が管理する沼尾スノーシェッド等～

藤原巖一※1

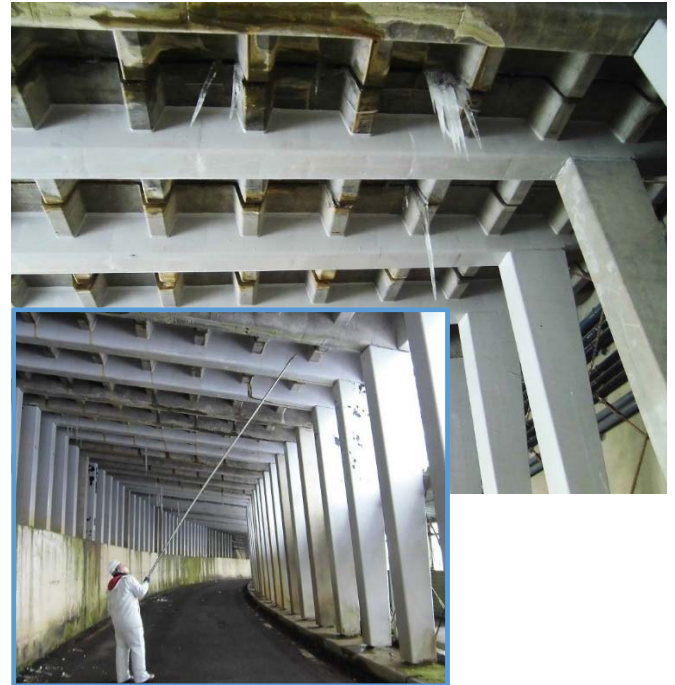
建設から50年以上が経過した沼尾スノーシェッド等は、経年劣化や損傷が著しく、冬期は頂版部防水シートの劣化により漏水した水が氷柱となり、安全を確保するため定期的な除去作業が必要になるなど、維持管理上の課題となっていた。

【写真1 氷柱の除去作業状況】

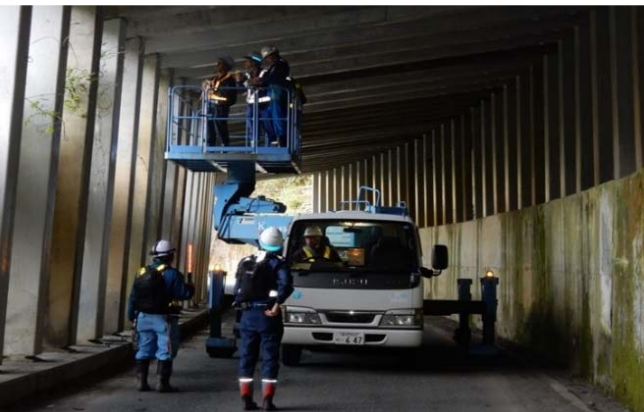
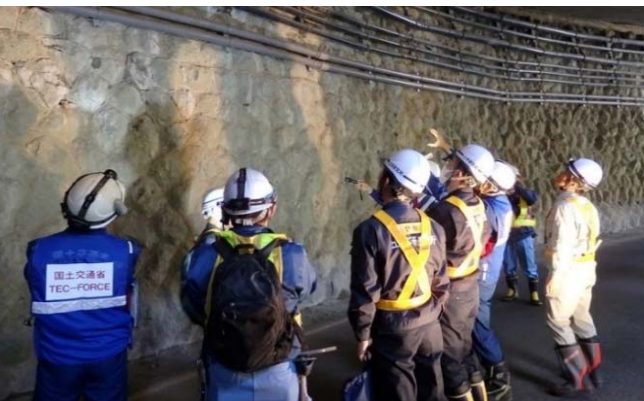
直轄診断は、近接目視だけではなく、叩き調査、電磁波による空洞調査、コア削孔やハツリによるひび割れ深さ、鉄筋の腐食調査を行った。

調査の結果、町で行った調査結果に加えPC鋼棒のグラウト未充填箇所があること、上面に堆積している土砂が設計値を超えていること、施工年次が古い箇所については、現在の基準に照らし合わせ耐震性能を満足していないことが判明した。

【写真2 国土交通省と国土技術政策総合研究所の合同点検】

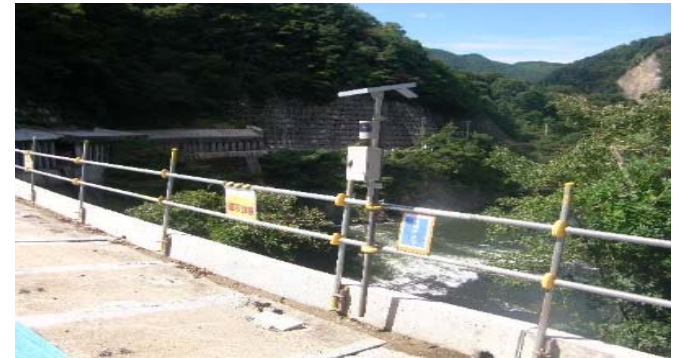
【写真8 仮設転落防止柵】

- ① 作業員の安全を守るため、落石の危険性がある箇所について仮の落石防止ネットを設置し、安全を確保しながら施工を実施。(写真7)
- ② 頂版は横断勾配が急な箇所があり、作業時に転落する可能性があるため転落防止柵を設け、安全を確保しながら施工を実施。(写真8)
- ③ 頂版の保護材を施工するに当たり、横断勾配が急な箇所については機械が横転する危険性があったため、対流動性に優れ敷均し作業を必要としない材料を用いて施工を進めた。(写真9)
- ④ 頂版に大型の機械を載せることが出来ないため、小型機械及び人力での作業となり、配置人員を増やすなどして工程を管理した。
- ⑤ クラック補修等内部の作業ではシェッド内に足場を設置しての施工となるが、交通への影響を最小限にするため即時移動可能な小型の足場を用いて施工を進めた。
- ⑥ 大きな足場を必要とする作業の際は、ダム管理用通路を迂回路と出来るよう、ダム管理者と協議し交通確保しながら施工を進めた。

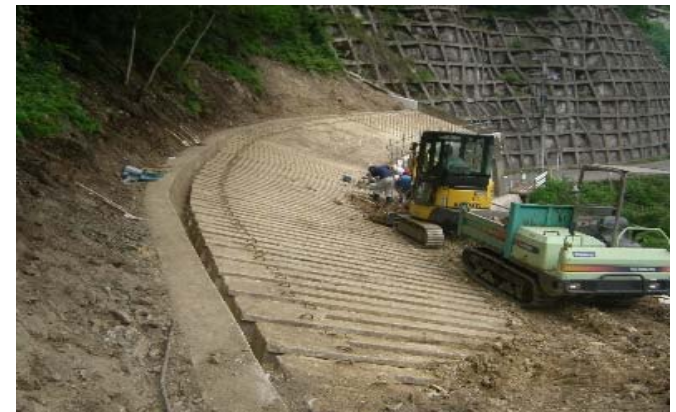
【写真9 急勾配箇所施工状況】

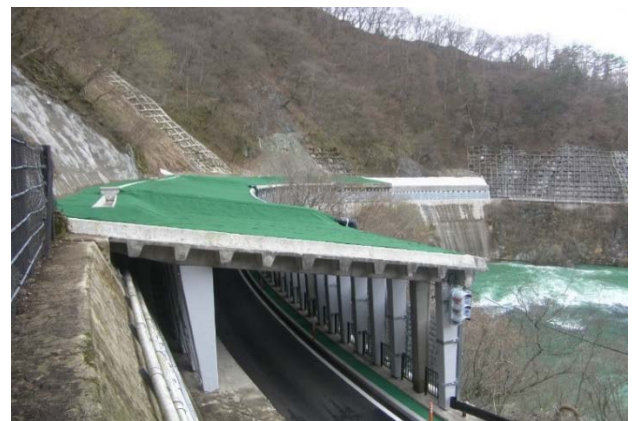
【写真10 補修後の沼尾シェッド】
