北陸地域の平成29年度豪雪から学ぶ高速道路の雪氷対策作業

山本 和久*1、見方 功*1、芹川 博*1

*1中日本ハイウェイ・メンテナンス北陸(株)

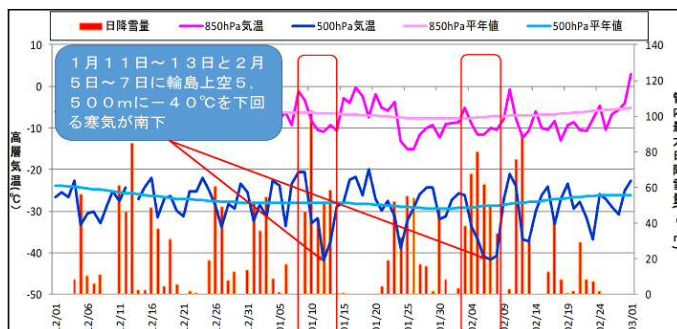
【図-1】

豪雪に見舞われた北陸地域の天気概況(12月～2月末)は、図-1に示すとおり、輪島上空5,500mでは、-40℃を下回る寒気が南下し、降雪の日が続いた。

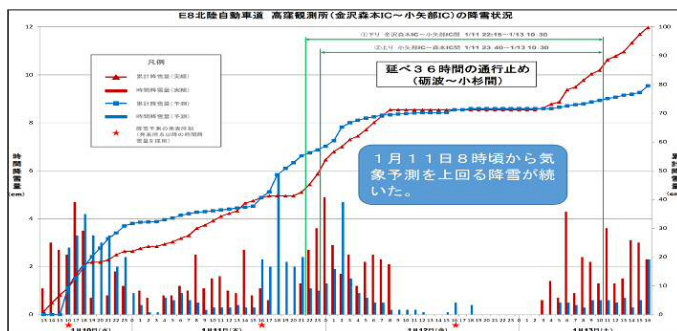
【図-2】

上記期間中の、降雪状況を図-2に、路温・気温を図-3に、滞留車両発生状況を図-4に示す。

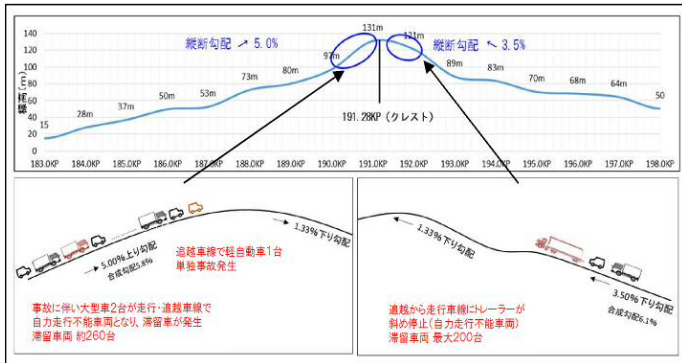
【図-4】

下り線の通行止めに至る状況は、1月11日21時頃に石川・富山県境付近の上り勾配(5.0%)箇所にて、軽車両の追越車線側での単独事故が原因で、後続車両が走行・追越車線上で停止(自力走行不能)状態となり、最大260台が本線上に滞留(約17時間)した。

上り線の通行止めに至る状況は、1月11日23時頃に石川・富山県境付近の上り勾配(3.50%)箇所にてトレーラーの斜め停止(自力走行不能)が原因で、後続車両最大200台が本線上に滞留(約11時間30分)した。

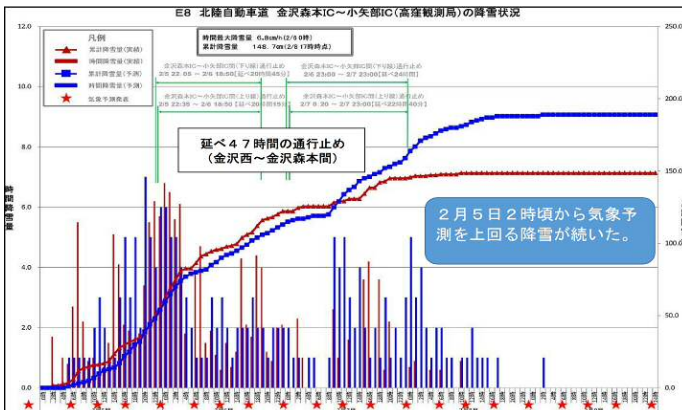
【図-5】

上記期間中の、降雪状況を図-5に、路温・気温を図-6に、滞留車両の発生状況を図-7に示す。

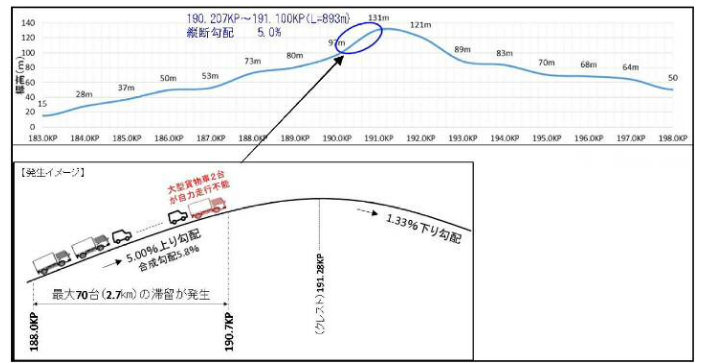
【図-7】

下り線の通行止めに至る状況は、2月5日22時頃に石川・富山県境付近の上り勾配(5.0%)箇所にて、大型車両2台の走行・追越車線における自力走行不能が原因で、後続車両が走行・追越車線上で停止(自力走行不能)状態となり、最大70台が本線上に滞留(約6時間)した。

上り線の通行止めに至る状況は、下り線の通行止めの影響で、本線の除雪が出来ない状況となり、滞留車両は発生しなかったが、降雪による路面状況の悪化に伴い23時頃から通行止めとなった。

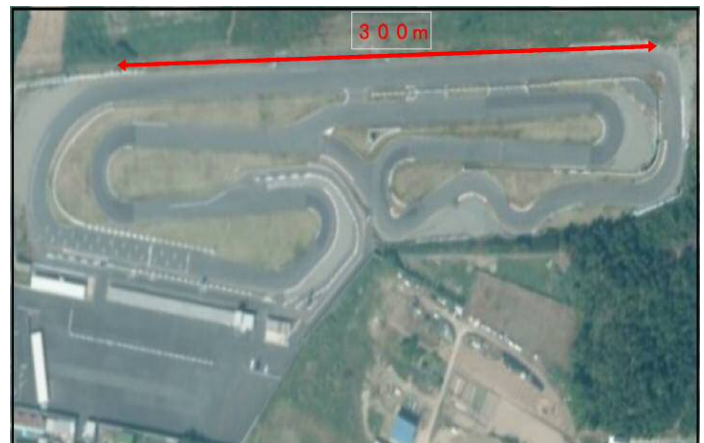
【写真-1】

通行止め規制と同等の条件の満たす訓練場所を探したところ、福井県福井市内のサーキット場が300mの直線距離を確保できたため、この場所を貸切って、次のとおり通行止め規制訓練を実施した。

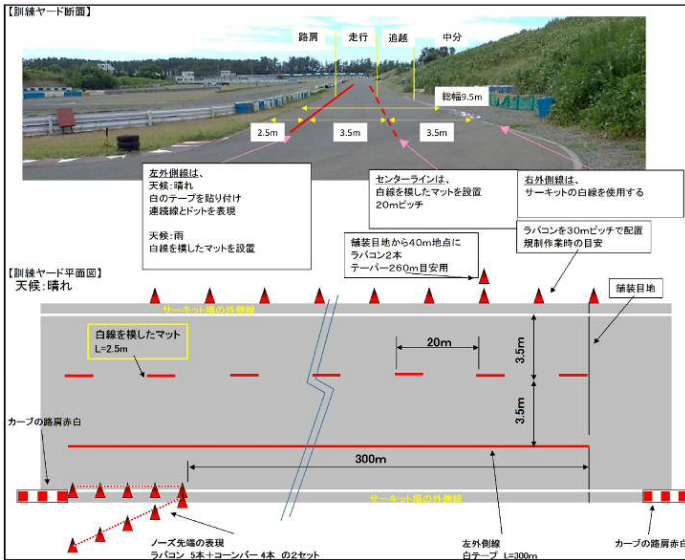
【図-10】

通行止め規制訓練は、路肩に大量の積雪があつて作業車両が路肩停車困難な場合を想定し、雪氷車両が一つ手前のIC・休憩施設から走行・追越車線を押さえる形で速度を落として走行し(区間速度50km規制中)、前方走行一般車両との時間差(約5分~10分程度)を利用する方法(以下、「頭押さえ有り」と言う)と路肩に作業車両を止めて一般走行車の来ないことを確認して行う方法(以下、「頭押さえ無し」と言う)の2通りの手順で、頭押さえ無しの場合は、矢印板・ラバコンを基地から運搬する場合と、現地の中央

このことから、メンテ会社が単独で情報板表示と同時に物理的な通行止めを、より安全に確実にを行うためには、頭押さえ有りで実施する方法が、情報板通行止め作業開始から矢印板設置完了までの間で、本線に流入するに一般走行車両を極力少なくする最善の方法と考えられる。
