堤防の詳細点検

堤防の点検

- 堤防の点検の実施
 - ・既存堤防の安全を確保するため、平成14年度から浸透に対する安全性の調査を国管理区間約10,200kmの既設堤防を対象に実施。(別表)
 - ・H18.3末までに約5,900kmの区間の点検を実施。
 - ・この結果、点検済み区間のうち約2,100kmにおいて、堤防強化が必要。
 - ・なお、点検は平成21年度までに完了させる予定。

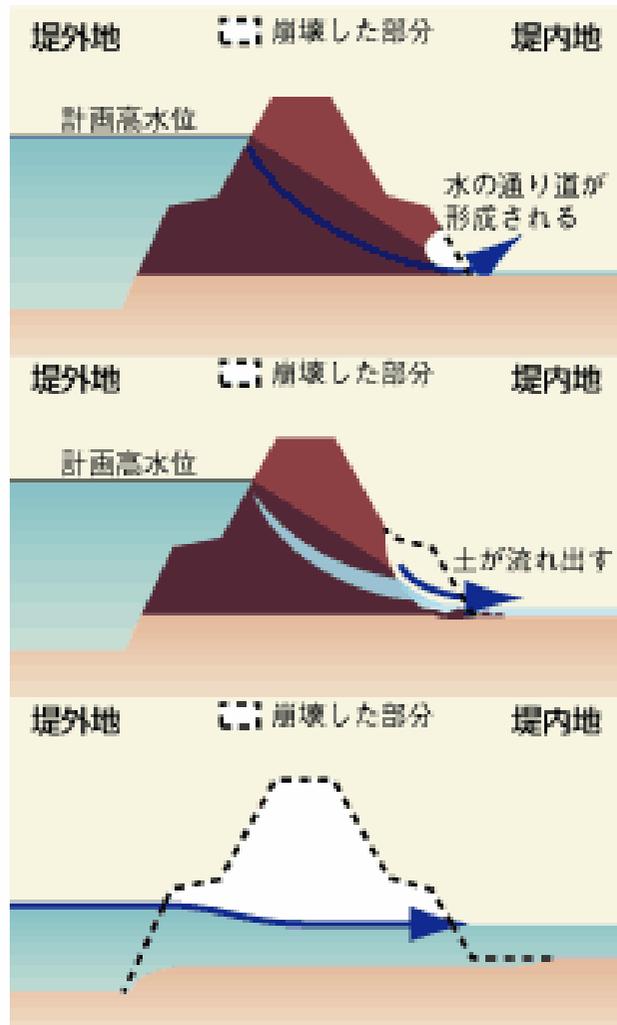
河川の水位が高い状態が長時間続くと、堤防内の水位も上昇し、堤防の中に水の通り道が形成される。この水の通り道が、徐々に拡大すると、水とともに堤防の土が流れ出し、堤防が崩れることとなる。

平成13年9月 台風15号出水 大規模漏水箇所の様子
かぞ
(利根川; 埼玉県加須市)

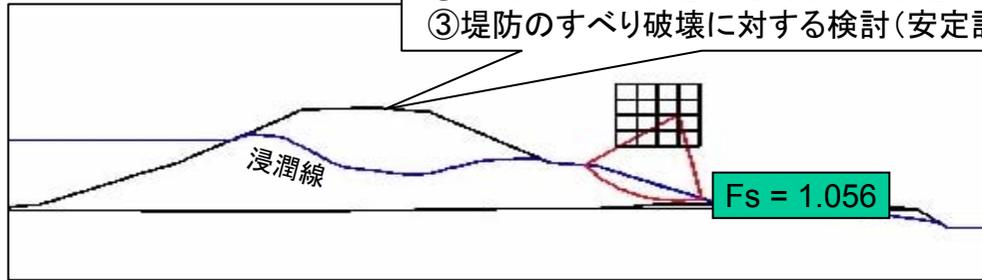
②詳細点検の結果

川裏側すべり破壊に対する安全率(F_s)が不足しており、対策が必要。

対策前 $F_s = 1.056$ (基準値 $F_s > 1.2 \times \alpha_1 \times \alpha_2 = 1.452$ を満足しない)

α_1 ; 築堤履歴の複雑さに対する割増係数で、本区間では 1.1

α_2 ; 基礎地盤の複雑さに対する割増係数で、本区間では 1.1

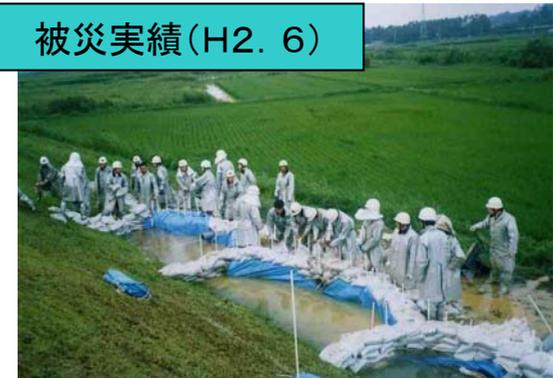
被災実績(H2. 6)

洪水時に臼ヶ沢堤防に堤体漏水が生じ、水防工法を実施
