あぶたん つうしん

157号

① 阿武隈大堰ゲート設備修繕工事

② 阿武隈川下流岩沼地区維持工事

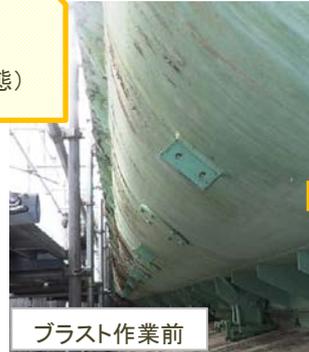
ブラスト作業前

阿武隈大堰では、毎年1門ずつ堰の正常な機能を維持するために修繕工事を行っています。
現在行われている2号ゲート(フラップゲート)の修繕工事では、塗料で川を汚さないように、またゴミなどを川に落とさないよう最善の注意を払い作業を行っています。来年の3月までに修繕工事を完了する予定です。

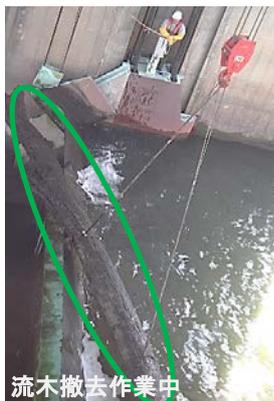
1号ゲート
流木4mくらい1トン

10号ゲート
流木15mくらい3.1トン

流木撤去作業中

維持工事では、堤防機能保全や利便性の向上のため河川内でいろいろな作業を行っています。主に堤防の除草(年2回)、豪雨や地震に対する自然災害や油流出事故などに昼夜を問わず対応しています。
今回は阿武隈大堰の1号ゲートと10号ゲートに流木が引っかかったためクレーン車を使用して撤去しました。

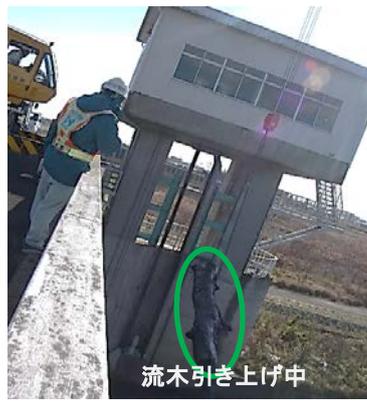
流木引き上げ中

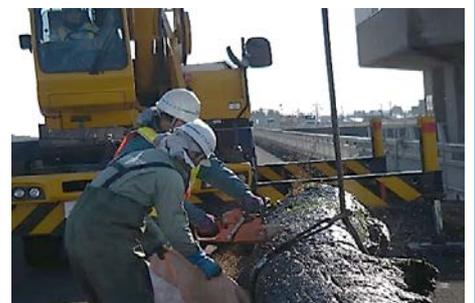
チェーンソーを使って流木を解体

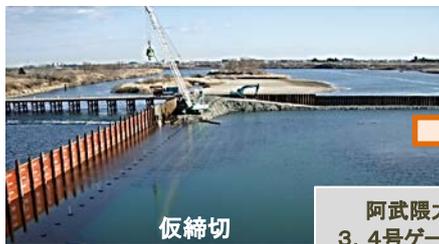
仮締切

昨年の台風18号の影響で被害を受けた阿武隈大堰護床及び左岸南長谷地区の護岸の災害復旧工事です。現在、大堰3、4号ゲートの施工箇所へ行くための仮棧橋、仮締切工（鋼矢板）を設置し、水抜きをしています。これから、沈下した場所に捨石を敷き詰めてブロックを設置していくところです。

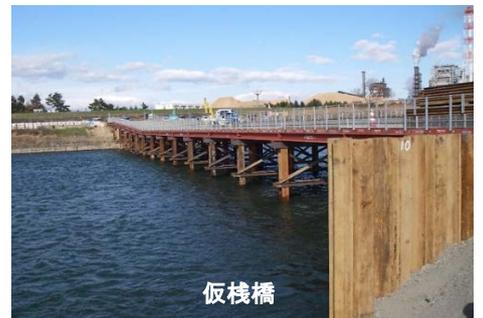
仮棧橋

阿武隈大堰の現場
3、4号ゲート護床工工事

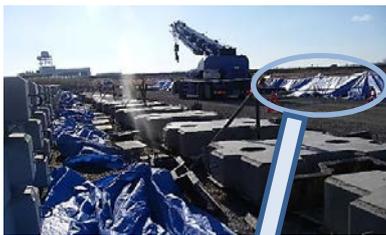
昨年の台風18号の影響で被害を受けた阿武隈大堰9号ゲート護床復旧工事です。この工事で850個のブロックが必要になるため製作中です。河川敷は風が強く寒いのでブルーシートが飛ばされないようにロープで固定し、品質の良いブロックとするために練炭を使用しています。

ブロック製作中
