【2016. 6. 8】

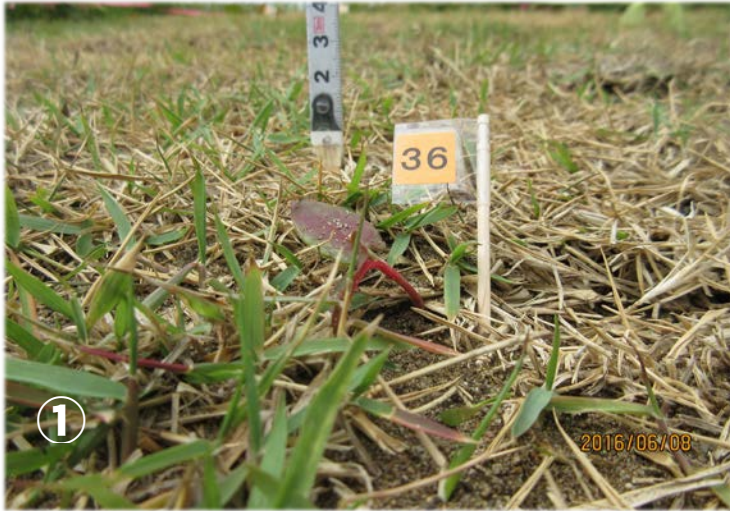
・写真①はジオネット1.2mmに数日前に発芽したイタドリの新芽です。近くの爪楊枝の直径が2.2mmなので、新芽の幹径がそれよりも細いのが分かります。問題は今後どこまで太るかです。

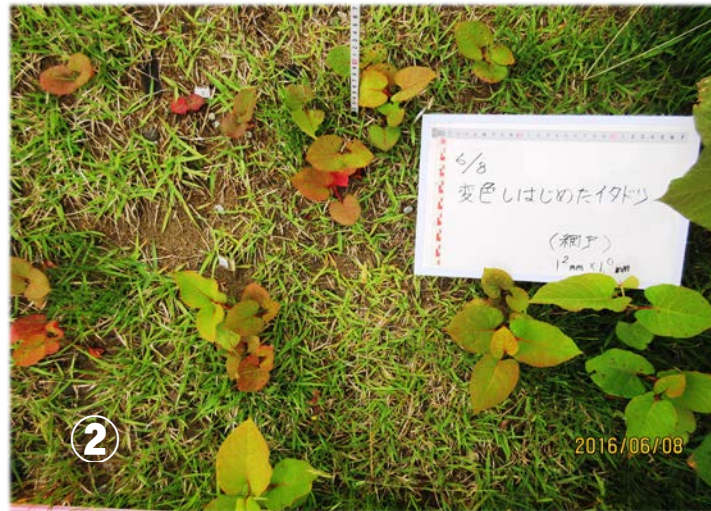
・写真②は昨年の夏に施工した網戸用のネット(1.2mm×1.0mm)の箇所の状況です。イタドリの葉は小さく、赤くなっています。これがどういう意味なのか、今後観察していきます。なお、この網戸用のネットは伸縮性があり若干伸びることが分かりました。実際の目合いは1.4mm程度になっているようです。

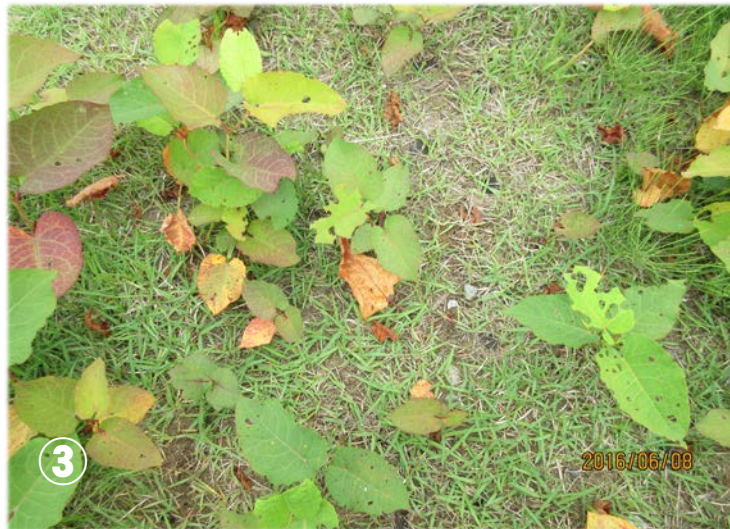
・写真③はジオネットを布設している箇所で共通して見られる現象です。葉に虫食いのような穴があき、色づいています。一部のイタドリは枯れたものもあります。ジオネットがイタドリにダメージを与えていることは間違いない事実のようです。今後この点を注視していきます。

・植物の葉が枯れるのは、葉に残っている養分を地中の地下茎に送り出すからです。地下茎に養分を蓄えて、成育しやすい別の場所で発芽させるための準備をしている可能性があります。

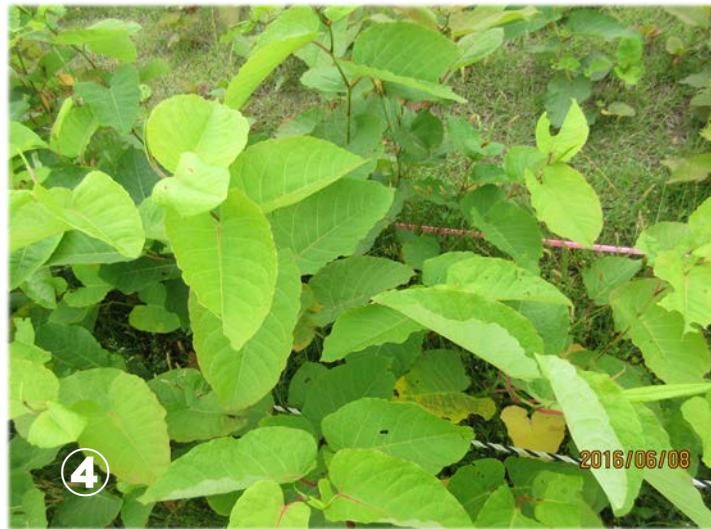
・写真④はジオネットを布設していない部分の状況です。③の写真にくらべるとイタドリの葉が健康そうに元気に育っていることが分かります。
